Solkurvor 2019

Statistik, analys och handlingsplan

Nationell arbetsgrupp Solkurvor

Dokumenttitel: Solkurvor 2019 - Statistik, analys och handlingsplan

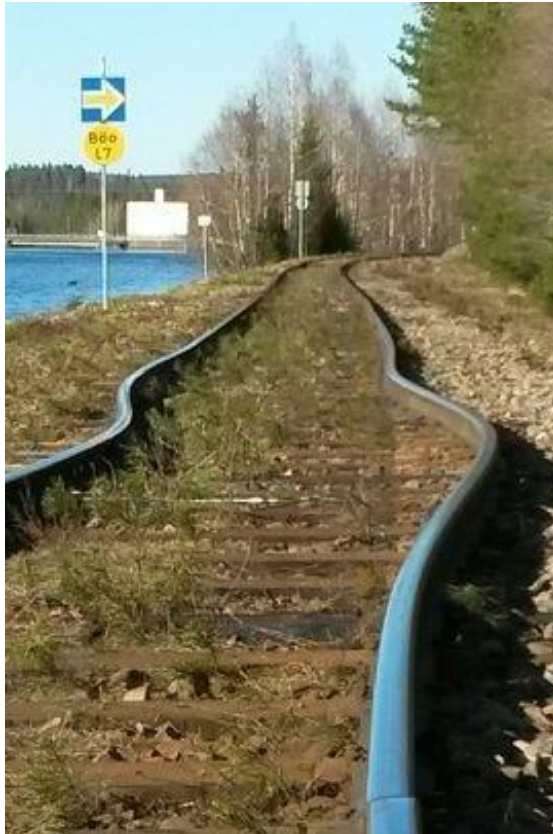
Bild 1 Solkurva.

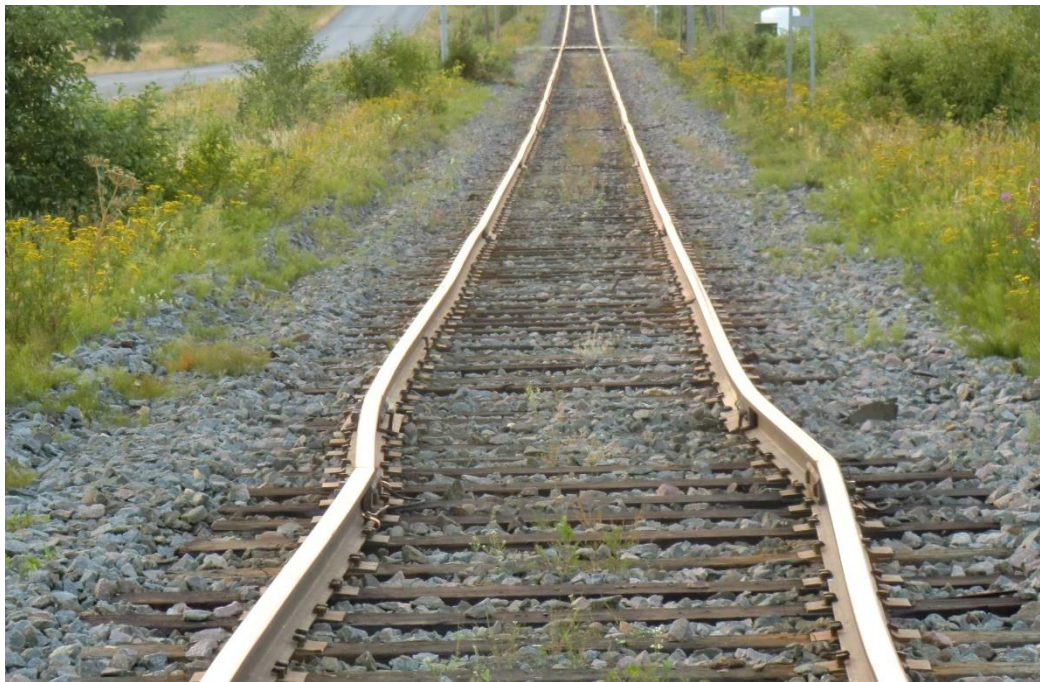
Bild 2 Solkurva i Västerasby 7 juli 2018.

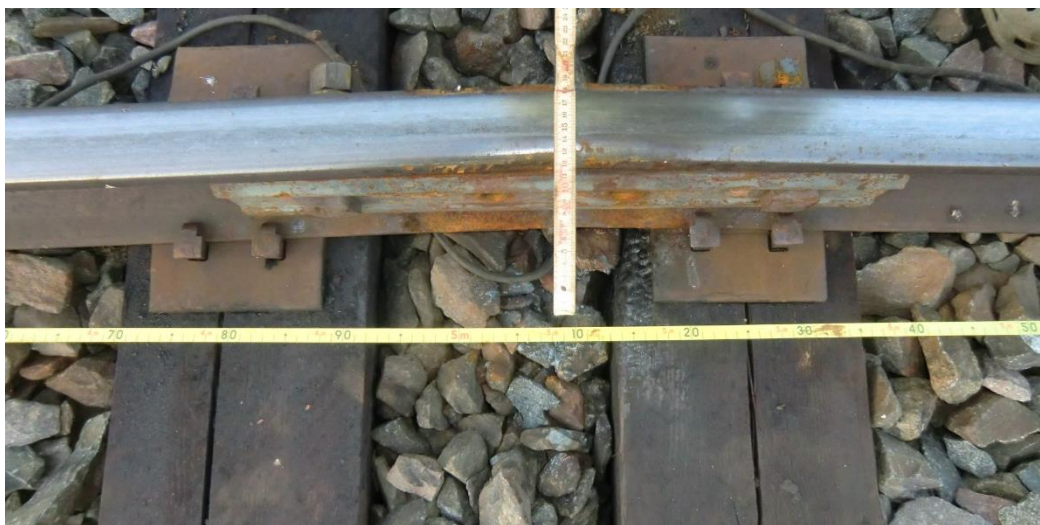
Bild 3 Uppmätning av utslag för solkurvan i Bild 2.

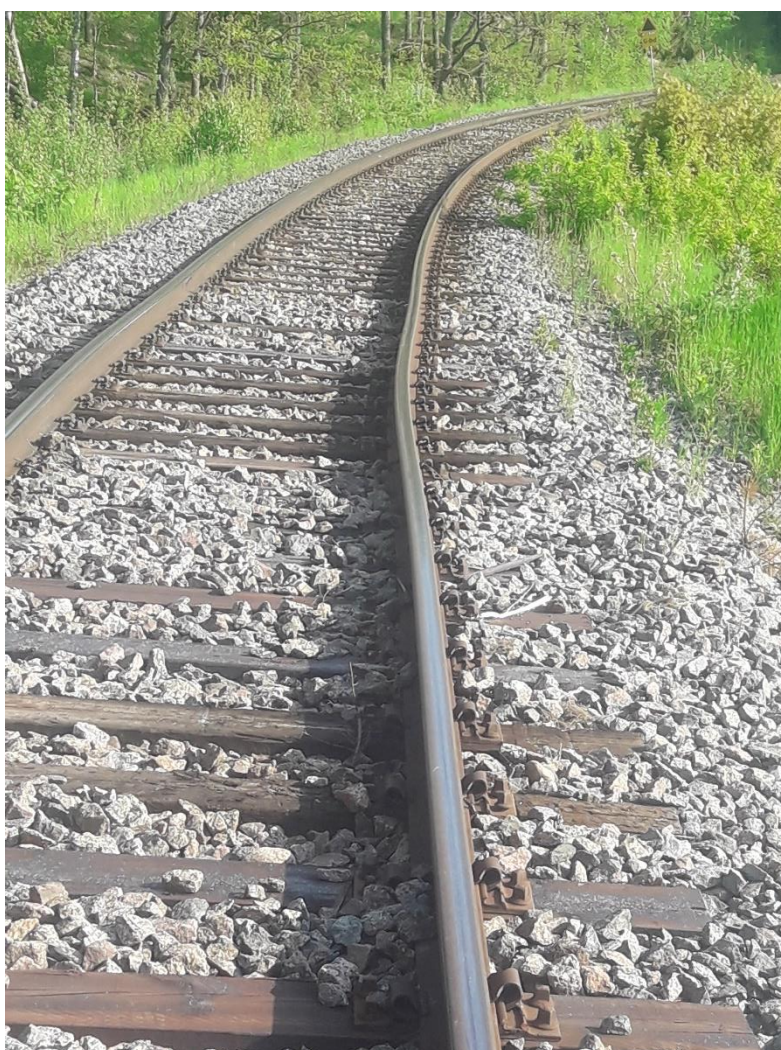
Bild 4 Solkurva i Rimforsa, Småland maj 2019. Spår med träsliper och heybackbefästning.
