## RAPPORT

## Solkurvor 2022

## Statistik, analys och handlingsplan

Nationell arbetsgrupp Solkurvor

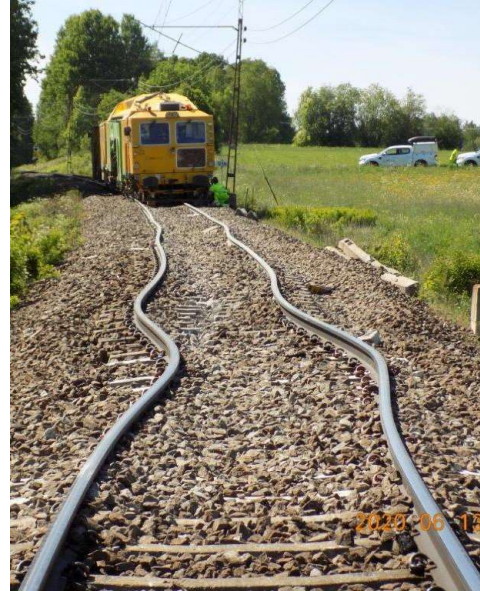
Bild 1 Solkurva.

En solkurva åtgärdas genom kapning av rälerna, återbaxning, montering av nödförband eller tillfällig svetsning. När temperaturen sjunkit till normala värden ska spåret snarast ges rätt läge och återställas till ursprungligt skick. Orsakerna till solkurvan måste också åtgärdas. Regelverket gör dessutom gällande att spåret ska återställas enligt samma principer som vid byggande av spår.

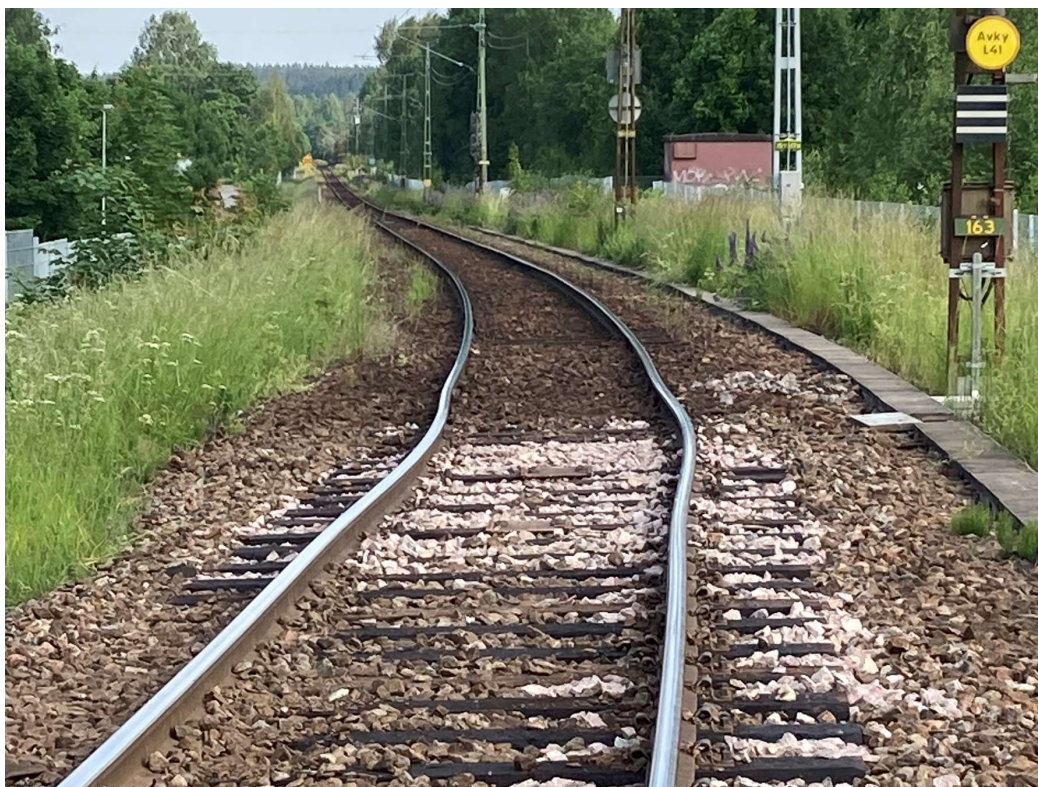
*Bild 2 Solkurva utanför Avesta Krylbo sommaren 2021.*

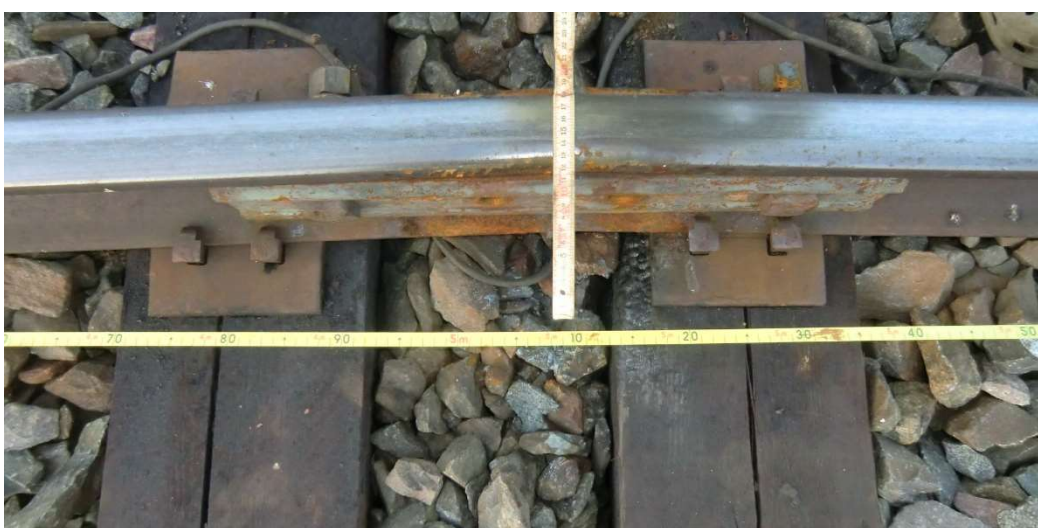
*Bild 3 Uppmätning av utslag för en solkurva, där pilhöjden är större än 25 mm.*
