МЕЖГОСУДАРСТВЕННЫЙ АВИАЦИОННЫЙ КОМИТЕТ
КОМИССИЯ ПО РАССЛЕДОВАНИЮ АВИАЦИОННЫХ ПРОИСШЕСТВИЙ

ОКОНЧАТЕЛЬНЫЙ ОТЧЕТ
ПО РЕЗУЛЬТАТАМ РАССЛЕДОВАНИЯ АВИАЦИОННОГО ПРОИСШЕСТВИЯ

Вид авиационного происшествия	Катастрофа
Тип воздушного судна	Ан-24РВ
Государственный регистрационный опознавательный знак	РА-46524
Владелец	ООО «ПКФ «КАТЭКАВИА»
Эксплуатант	ООО «ПКФ «КАТЭКАВИА»
Авиационная администрация	Красноярское МТУ ВТ ФАВТ
Место происшествия	Красноярский край, а/п Игарка, N 67°26,7'; E 086°35.5'
Дата и время	02.08.2010г. 17:19 UTC (ночь, 01:19 местного времени, 03.08.2010г.)

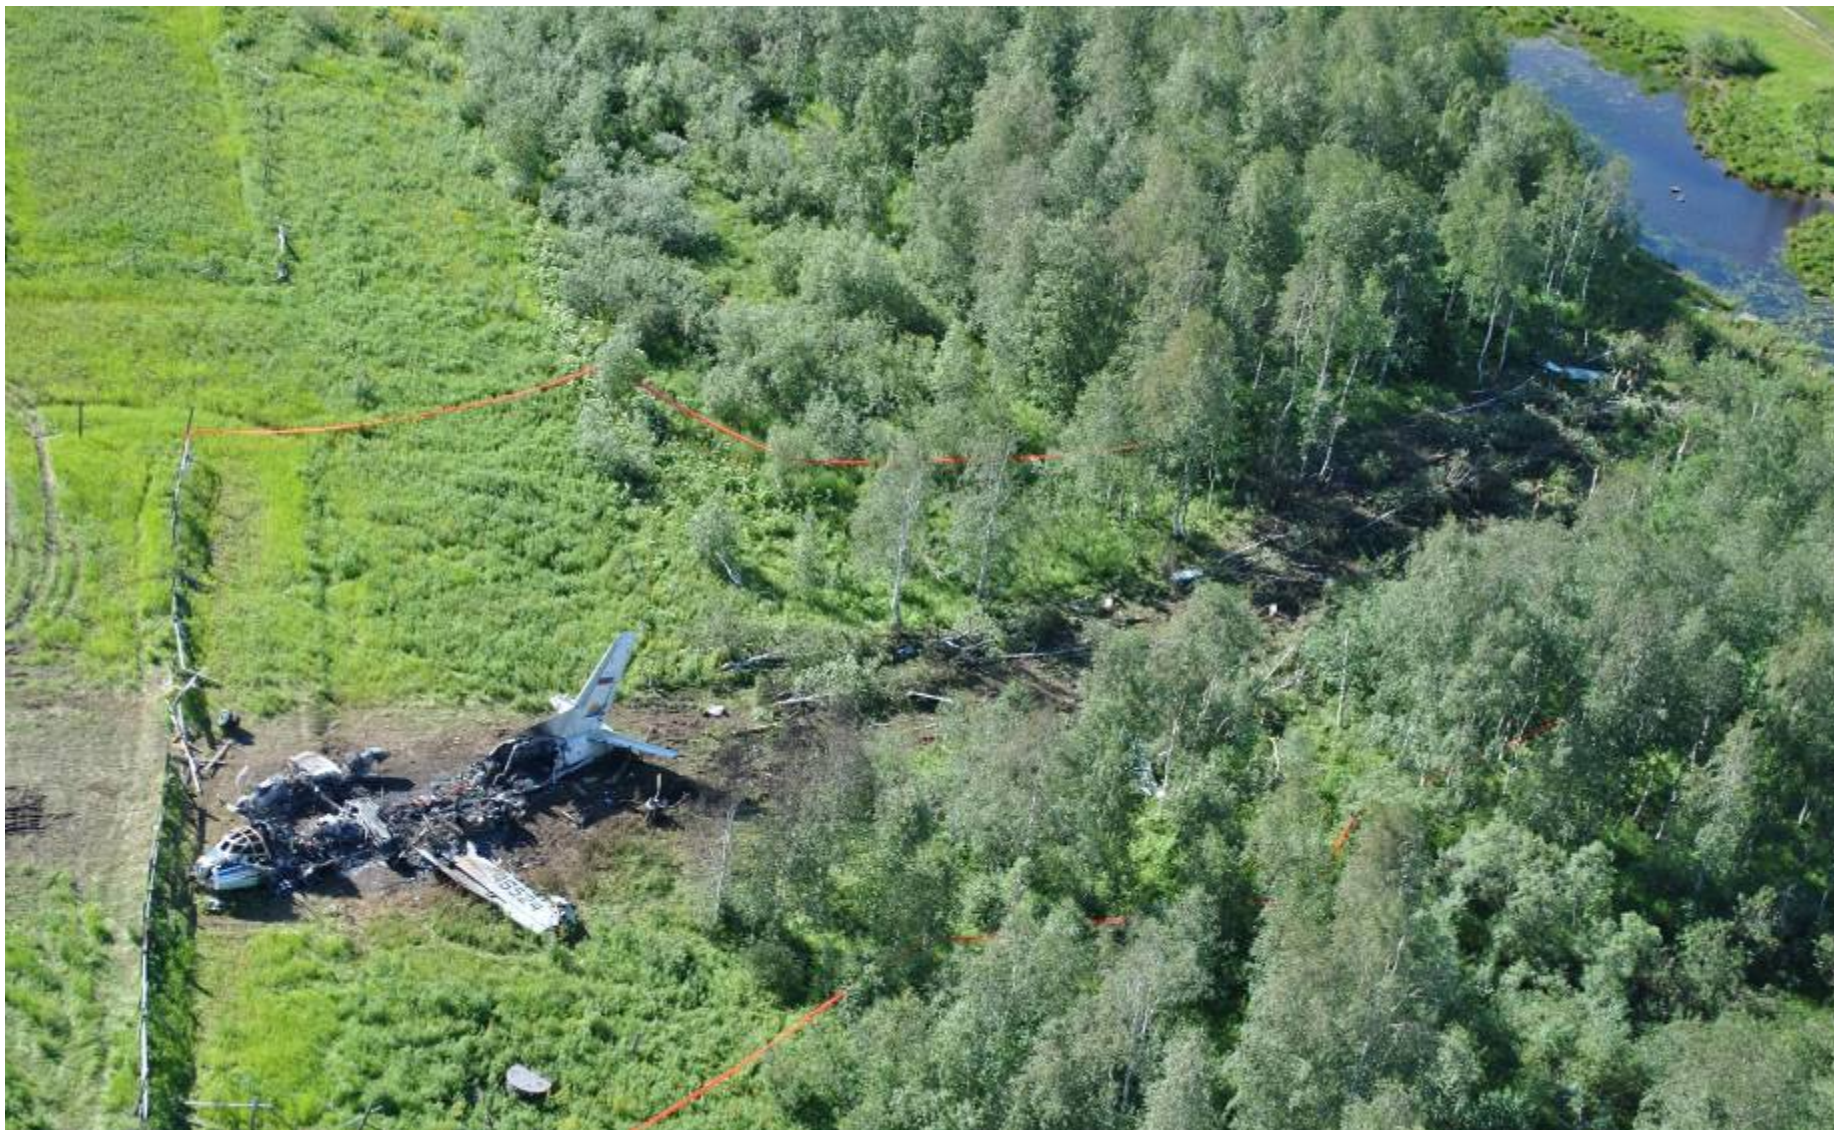
Произошло разрушение крыла, опор шасси, обрыв правой половины стабилизатора. Пожар, возникший на месте остановки самолета, привел к прогару верхней части обшивки фюзеляжа и полному выгоранию пилотской кабины (Рис. 1).

Планер самолета и его системы получили значительные повреждения при столкновении с землей и последующем пожаре. Зона разрушения самолета составляет 140 метров в длину и 29 метров в ширину от начала касания деревьев крылом самолета до остановки самолета и представляет собой болотистую поверхность возле озера, заросшую березами высотой до 15 метров и диаметром до 30 сантиметров.

По зоне разрушения расположены последовательно: правая концевая часть стабилизатора и руля высоты, корневая часть закрылка правого крыла, правая концевая часть крыла, обе секции правого элерона, правая средняя часть крыла, концевая секция левого крыла, часть левого крыла, воздушный винт левого двигателя и, наконец, остатки сгоревшего фюзеляжа.

Рис. 1. Место авиационного происшествия с самолетом Ан-24РВ RA-46524.

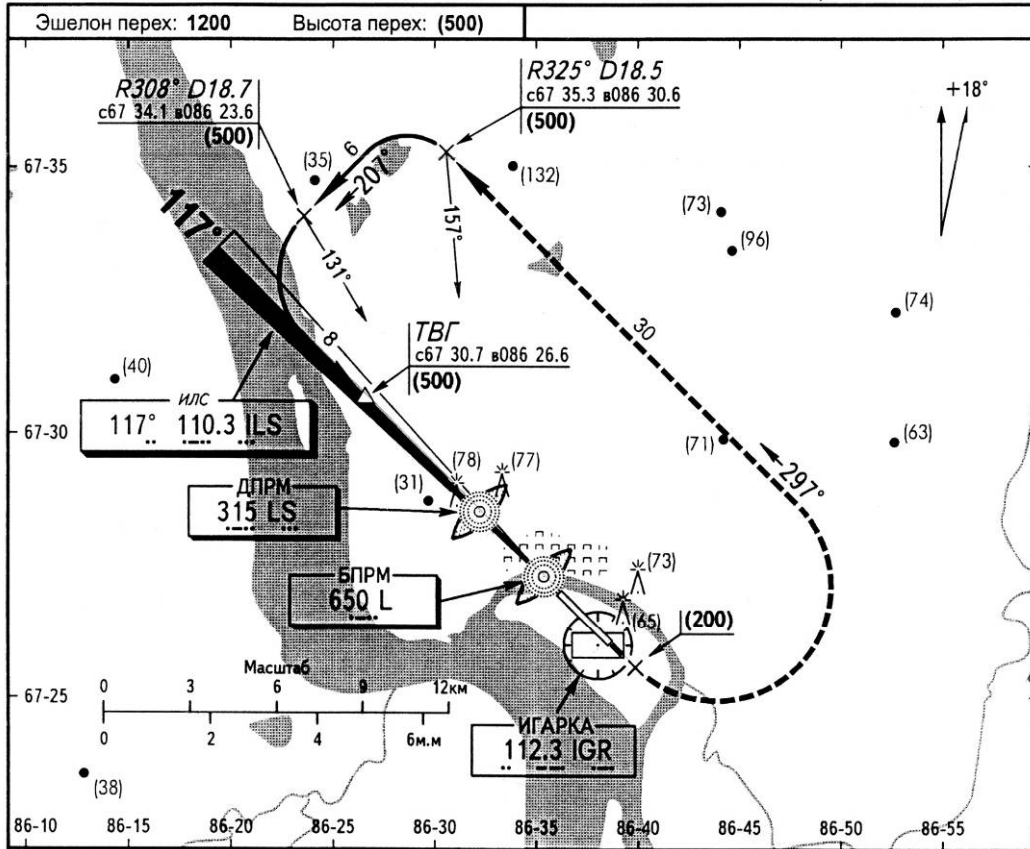
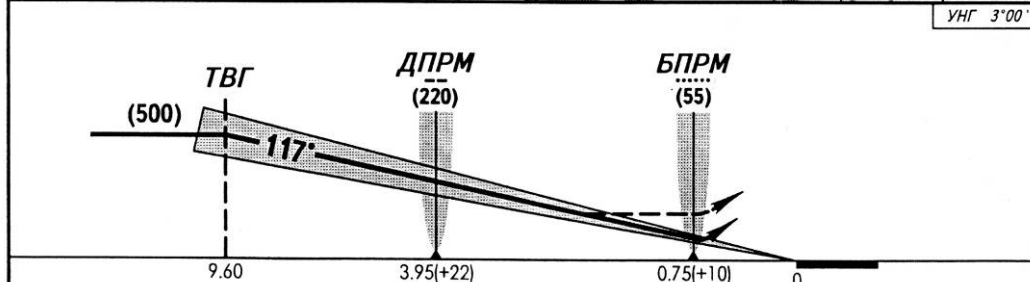
Аэродром Игарка относится к классу «В», имеет ВПП с искусственным покрытием, работает по регламенту, предназначен для выполнения рейсовых, чартерных, тренировочных, контрольно-испытательных полётов и авиационных работ. Аэродром находится на острове «Полярный», в 1,8км юго-восточнее города Игарка. Местность в районе аэродрома равнинная, покрыта хвойно-лиственным лесом высотой до 15- 20 метров. Остров омывается с юго-западной стороны рекой Енисей, с остальных сторон – протокой Енисея (Рис. 2).

Рис. 2. Схема захода на посадку на аэродром Игарка с магнитным курсом 117°.

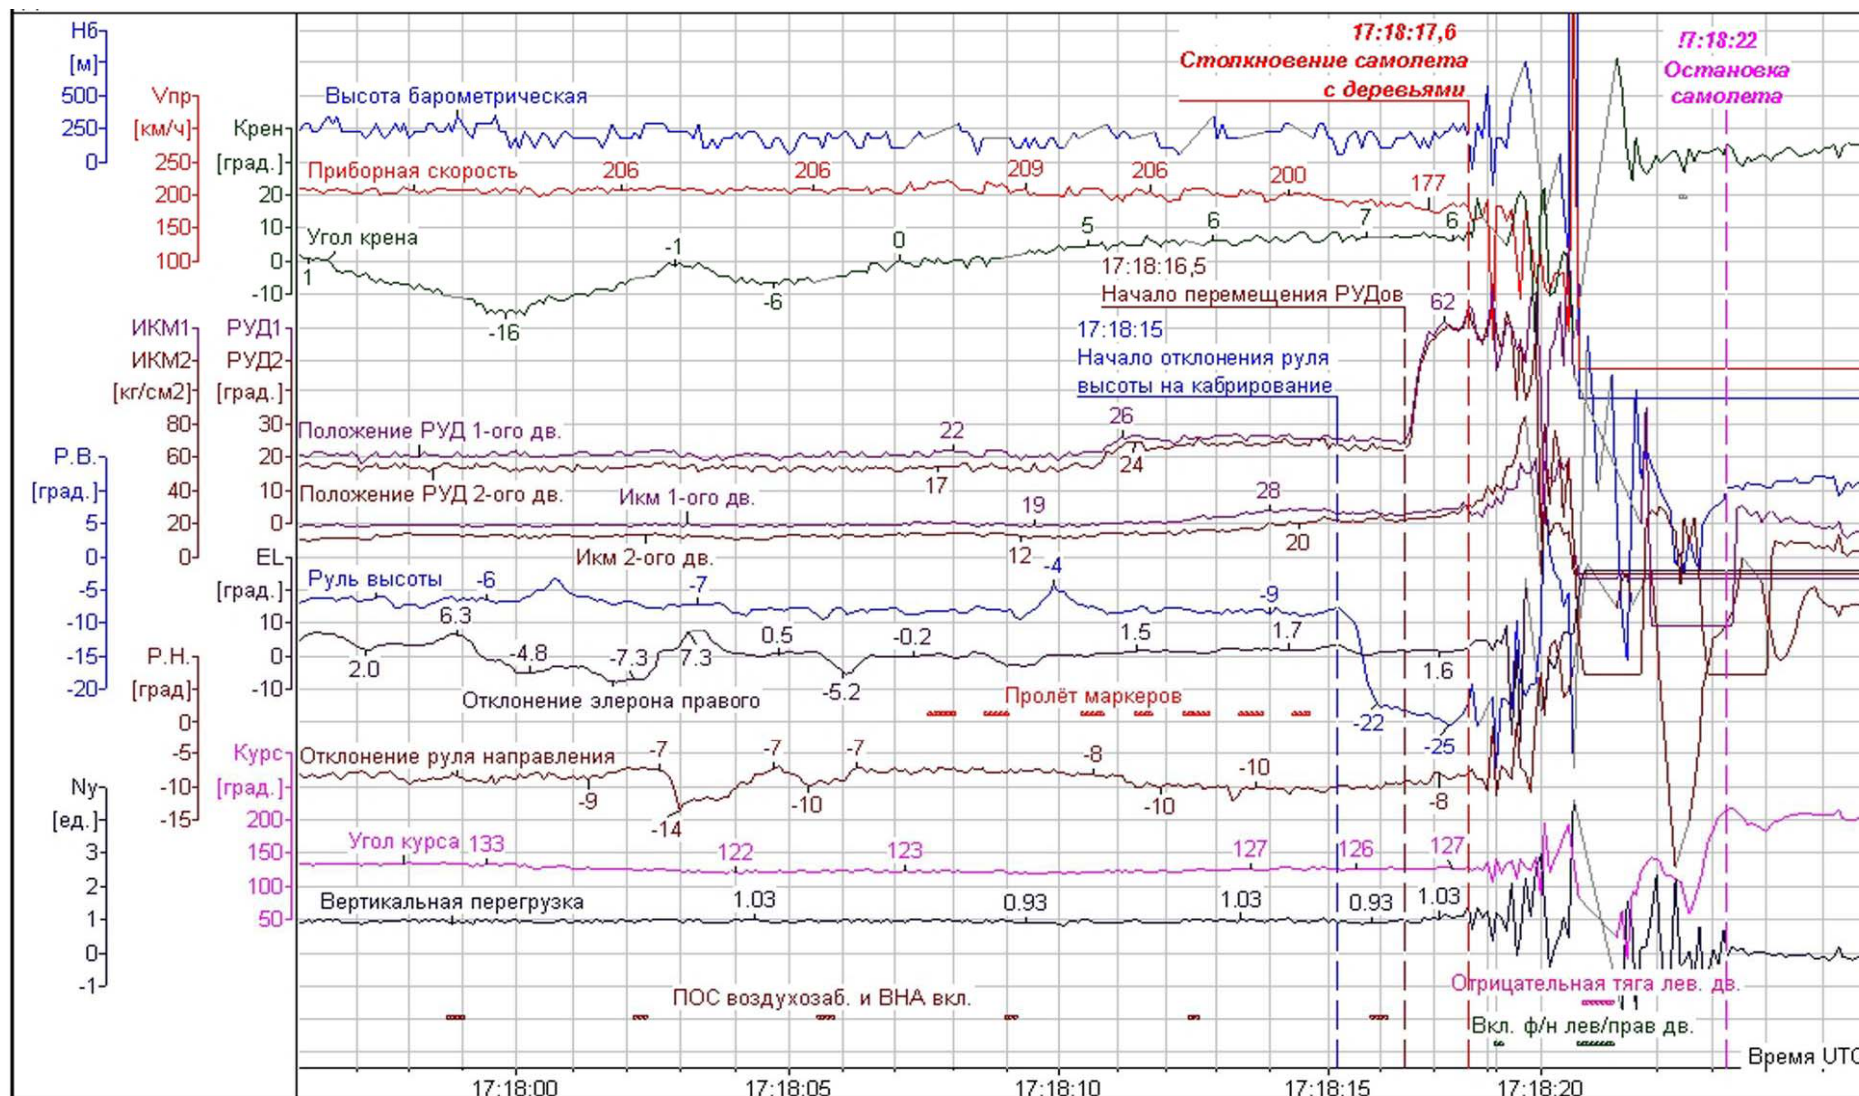
Рис. 3. Изменение параметров на заключительном участке полета 02.08.2010г самолета Ан-24РВ RA-46524.

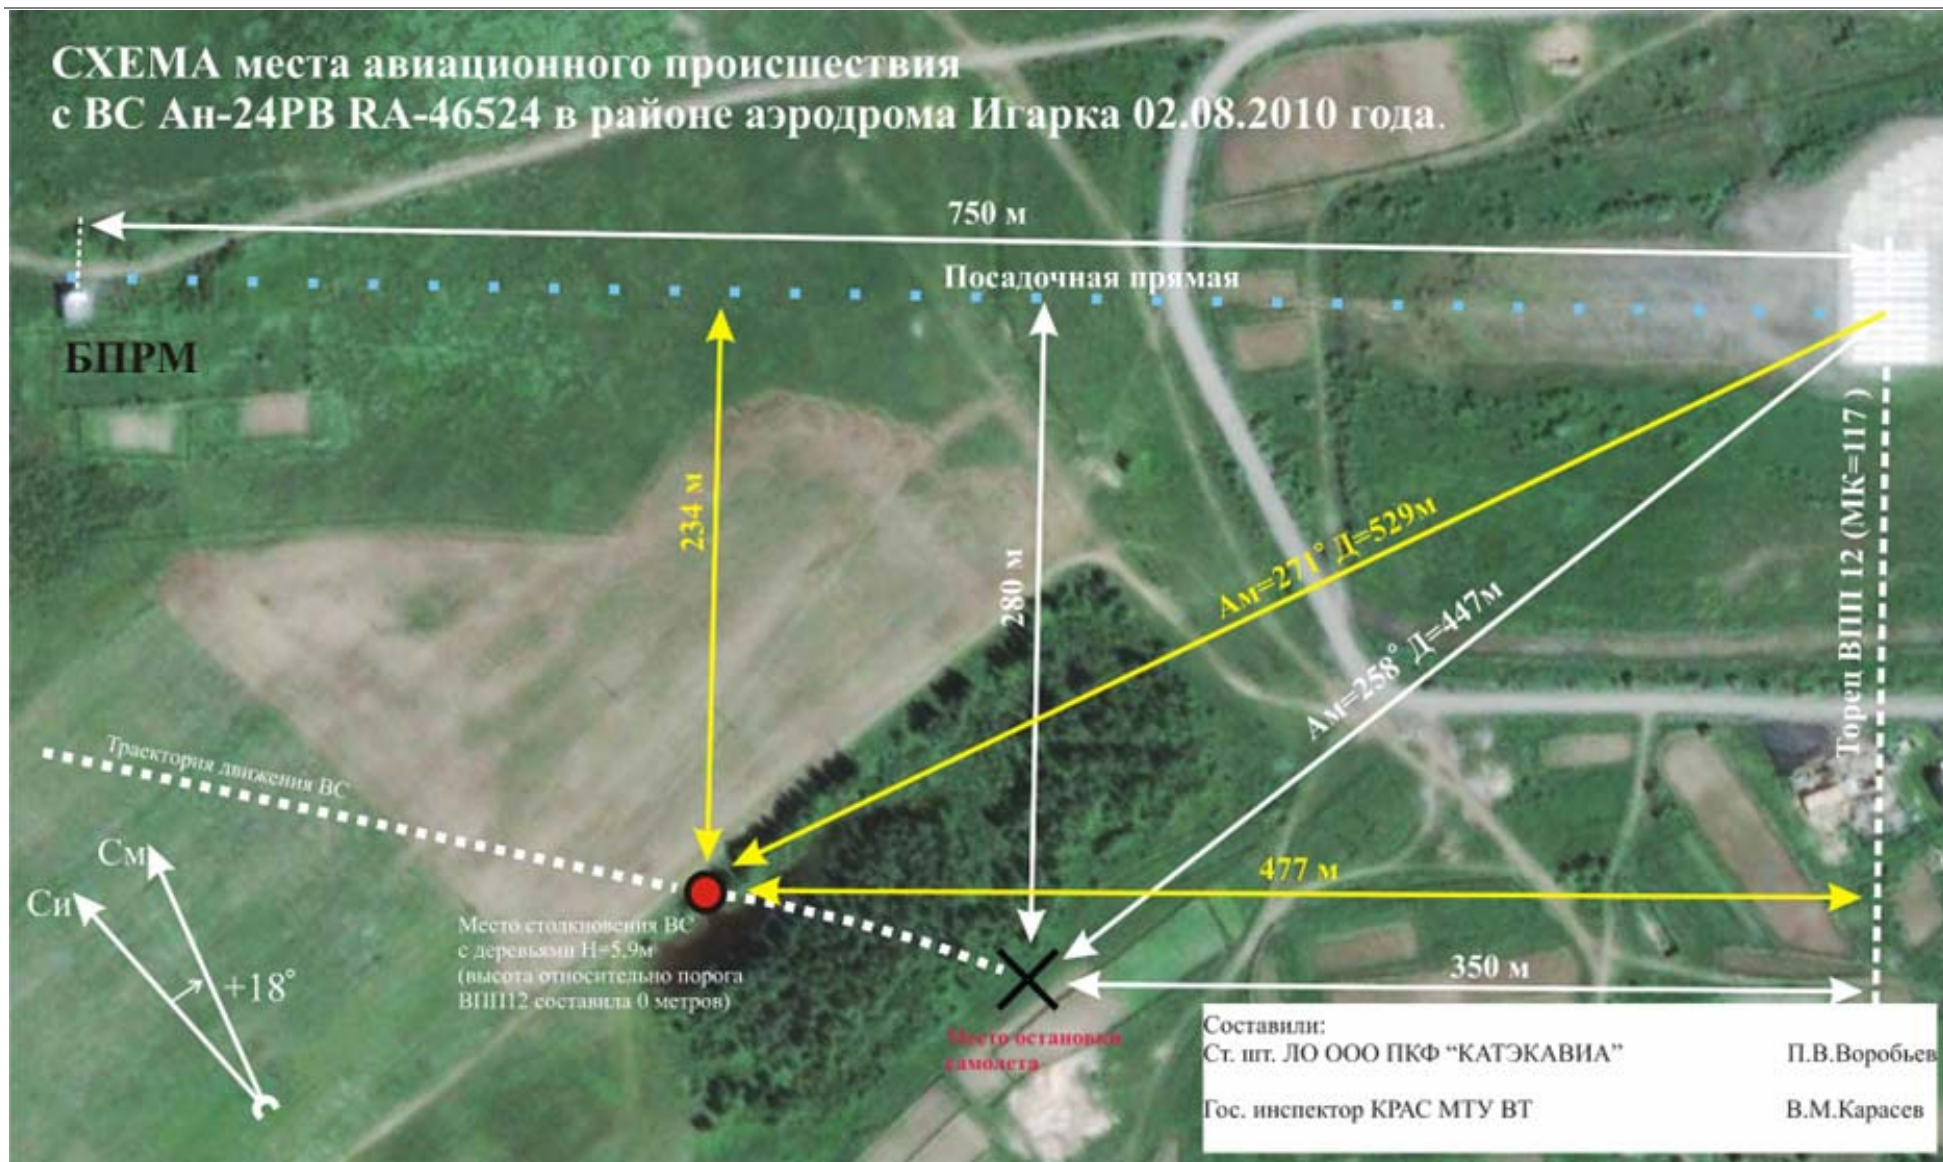
Первое столкновение самолета с деревьями произошло в 17:18:18 с курсом $128...130^\circ$, на удалении 477м (Рис. 4) от входного торца ВПП и при боковом уклонении вправо от оси ВПП - 234м, на приборной скорости примерно 190км/ч, с правым креном около 10° и углом наклона траектории примерно минус 5° . С этого момента времени система МСРП-12-96 зарегистрировала резкие знакопеременные изменения параметров полета, характерные для разрушения конструкции самолета в процессе последующего его столкновения с деревьями и движения по земле.

Рис. 4. Схема места авиационного происшествия с самолетом Ан-24РВ RA-46524 в районе аэродрома Игарка 02.08.2010г.

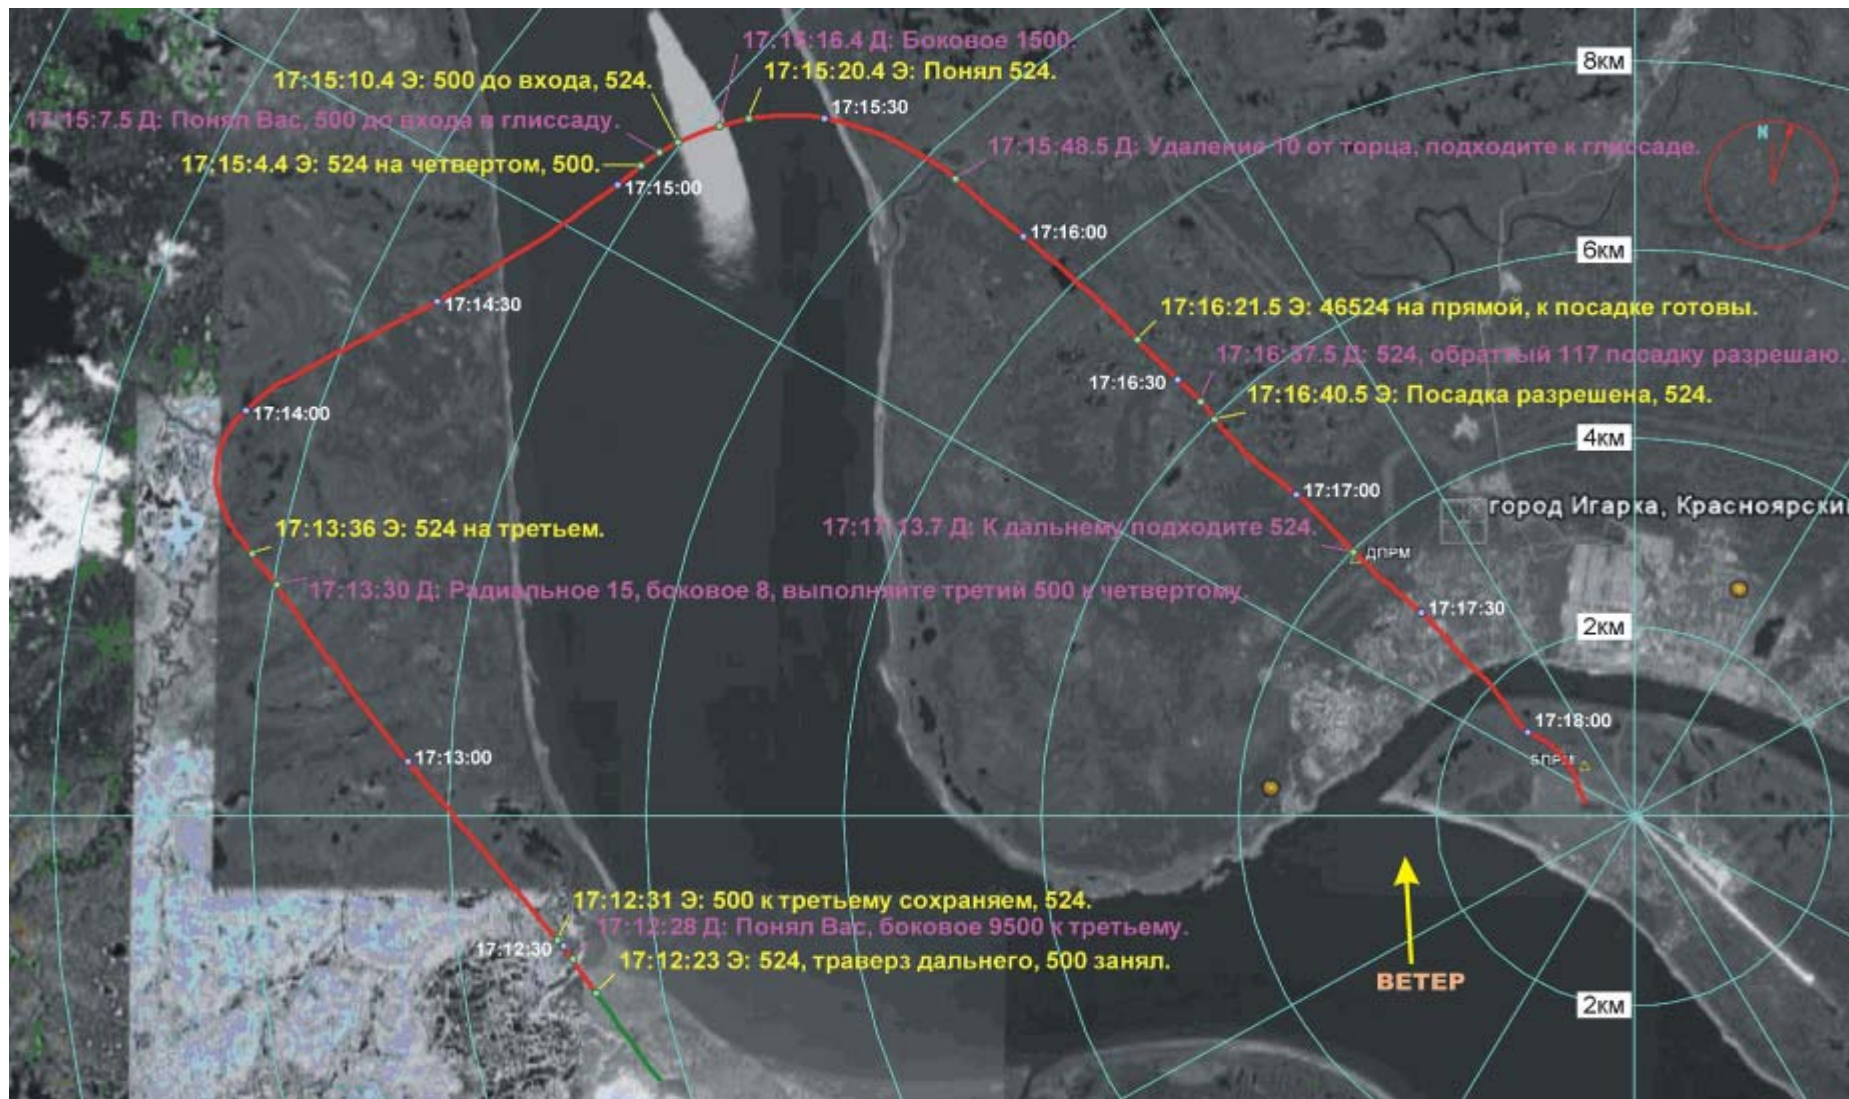
По данным распечатки снимков экрана обзорного аэродромного локатора ДРЛ-7, ВС в процессе снижения, на предпосадочной прямой, до удаления 1500 метров от торца ВПП 12 находилось на посадочном курсе, а затем начало уклоняться вправо.

Рис. 5. Траектория движения самолета Ан-24РВ RA-46524 при заходе на посадку на аэродром Игарка 02.08.2010г
