# Untersuchungsbericht

Brand auf einem Bunkerschiff im Raum Mauthausen am 15.03.2016

GZ: 2024-0.189.279

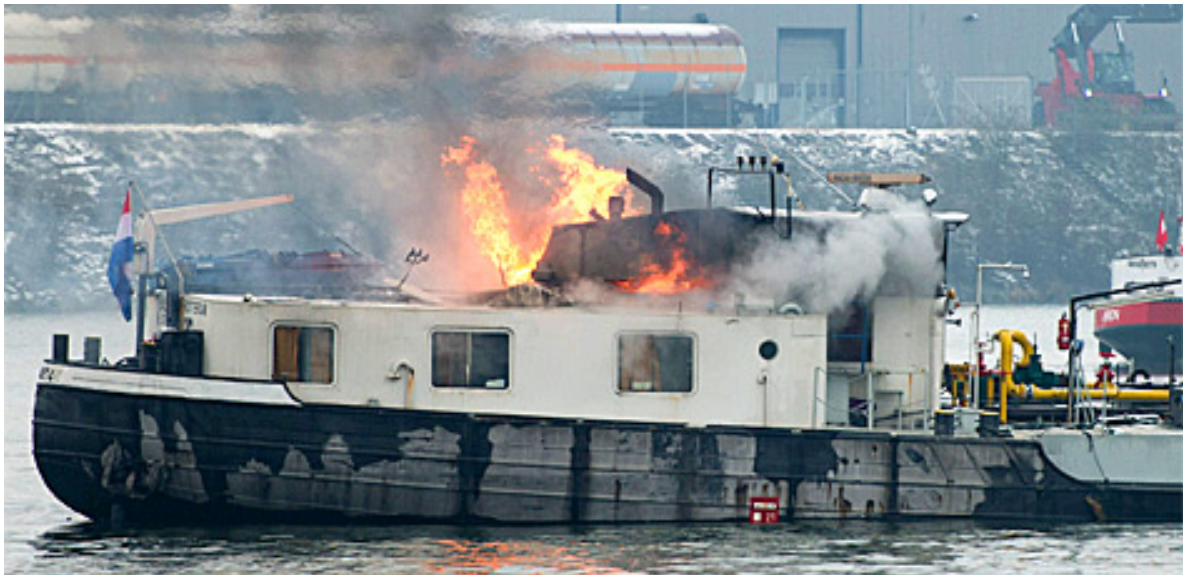
Abbildung 1 Brand am Bunkerschiff ENERGY 4

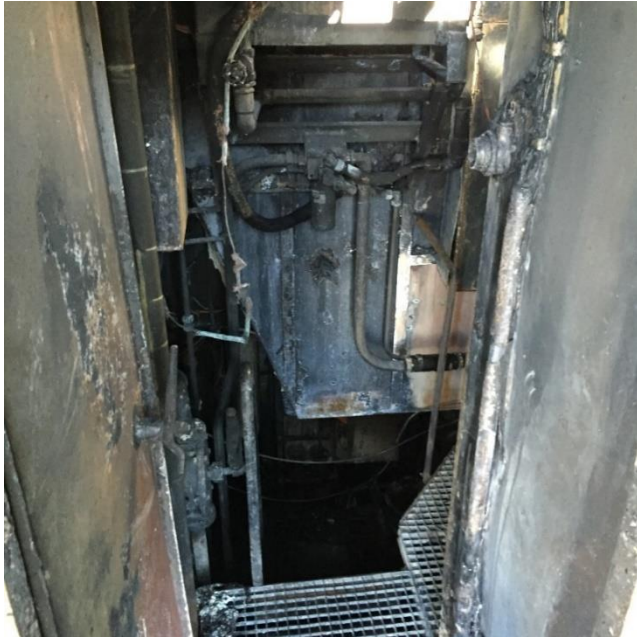
Der:Die Maschinist:in und der:die Bootsmann:Bootsfrau versuchten, mit den bordeigenen tragbaren Handfeuerlöschern den Brand zu bekämpfen. Oberhalb des Maschinenraumeinstieges wurden vier benützte 6 kg-Handfeuerlöscher bei dem Lokalausgang am 16. März 2016 in Linz vorgefunden. Ein unbenutzter Feuerlöscher befand sich am Deck des Laderaumes in seiner Halterung. Durch die starke Rauchentwicklung im Maschinenraum gelang es der Besatzung nicht, über den schmalen Maschinenraumeinstieg (siehe Abbildung 5) zum Brandherd im Bereich der Motoransaugung (etwa in der Mitte des Maschinenraums) vorzudringen, um den Brand zu bekämpfen.

Abbildung 5 Einstieg in den Maschinenraum

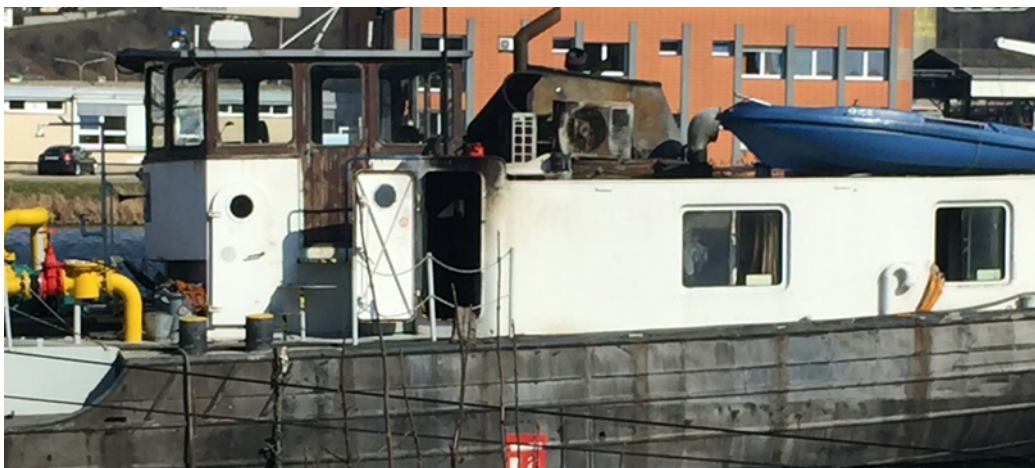
Bei der Untersuchung wurden massive Verrußungsspuren im Einstiegsbereich und im Maschinenraum festgestellt. Der Luft-Ansaugstrang für den Antriebsmotor wies massive Brandspuren auf. Es wurden auch potenzielle Gefahrenquellen durch die Lagerung von Behältnissen mit ölhaltigen Werkstattrückständen im Maschinenraum und im Werkstattbereich sowie unter dem Ein- und Ausstieg (Aufstiegsleiter) vorgefunden.

Abbildung 6 Verrußter Einstiegsbereich backbordseitig zum Maschinenraum

Der einzige Zugang vom Deck in den Maschinenraum führt konstruktionsbedingt über eine backbordseitige Eingangstür und eine schmale Leiter (vgl. Abbildung 6). Dieser Zugang ist gleichzeitig der Fluchtweg.

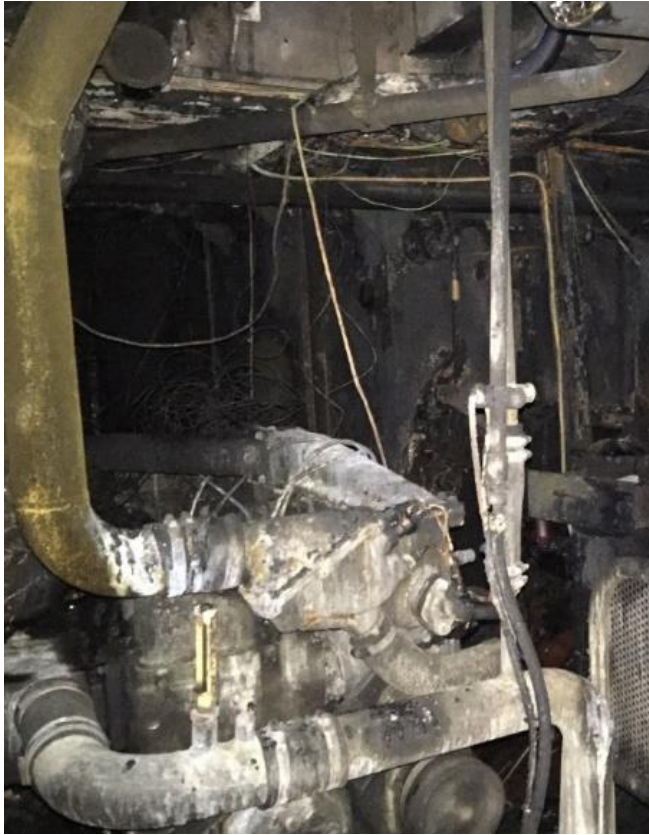
Beim Antriebsmotor der „ENERGY 4“ wurden im Bereich des Luft-Ansaugstranges oberhalb des Motors massive Brandspuren festgestellt (vgl. Abbildung 7). Im hinteren Bereich des Maschinenraums befand sich der Werkstattbereich des Bunkerschiffes, wo „nur“ massive Verrußungsspuren ersichtlich waren.

Abbildung 7 Brandherd Luftansaugung Antriebsmaschine

Mit hoher Wahrscheinlichkeit ist ein Haarriss in einer der Diesel-Einspritzleitungen als Brandursache in Betracht zu ziehen.

- Die Einspritzleitung stand unter Hochdruck (lt. Datenblatt ca. 216 bar).
- Aufgrund von Druck, Vibration, Alter und Temperatur entstand ein kleiner Haarriss oder eine Leckage an einer Verschraubung, aus der mit Hochdruck Diesel auf den Abgasturbolader oder den Abgaskrümmen spritzte. Dort herrschen im Betrieb Temperaturen von bis zu +600°C bis +700°C.
- Der Diesel entzündete sich an der heißen Oberfläche – in der Folge gelangte die „Flamme“ auch in die Luftansaugung.
- Da der Luftfilter vermutlich mehrere Jahre nicht ausgetauscht worden war, war dieser ölig, schmutzig, verstaubt, etc. und ein idealer Nährboden für die Ausbreitung des Feuers.

Der austretende Kraftstoff entzündete sich – ohne externe Zündquelle – an der heißen Oberfläche, womit in weiterer Folge die Flamme auch zur bzw. in die Luftansaugung, etc gelangte. Die verschmutzte Oberfläche des Motors führte zur weiteren Brandausbreitung.

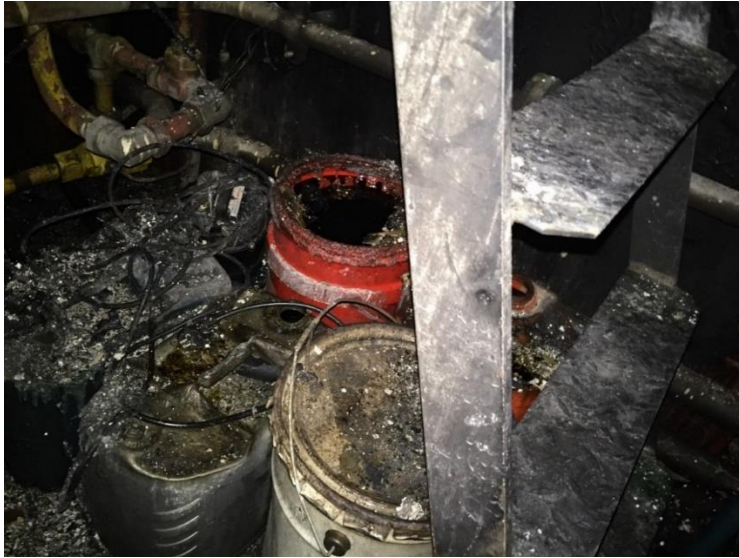
Eine potenzielle erkannte Gefahrenquelle stellt die Lagerung von brennbaren Flüssigkeiten in ungeeigneten (nicht brandfesten) Behältern unterhalb des Fluchtweges dar. Der Maschinenraum war verschmutzt.

Abbildung 8 Lagerung brennbarer Flüssigkeiten unterhalb der Einstiegsleiter
