## **HAVARIE FÄHRANLAGE DURCH MS NESTROY**

**am 18. Mai 2011**

**Donau  
Strom-km. 1901,800**

**Summarischer Bericht**

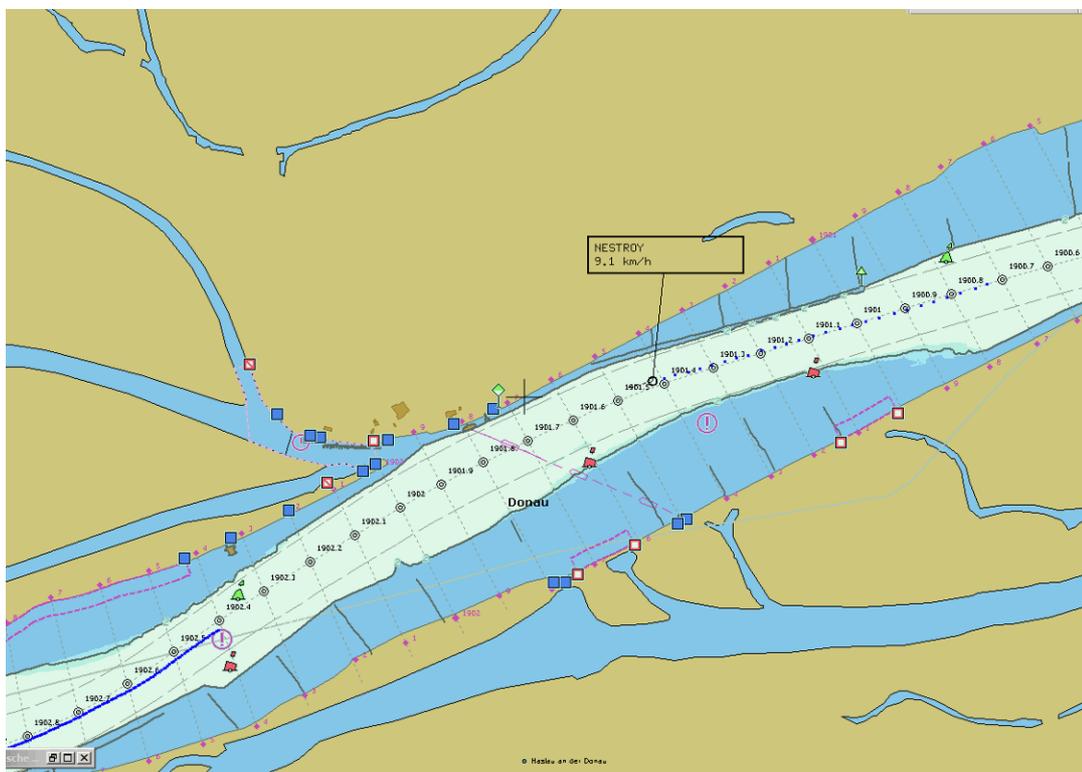
Abbildung 3 Lageskizze Quelle DoRis

Die MS Nestroy kollidierte mit der Fähranlage, da sie von der vorgegebenen Fahrstraße abwich.

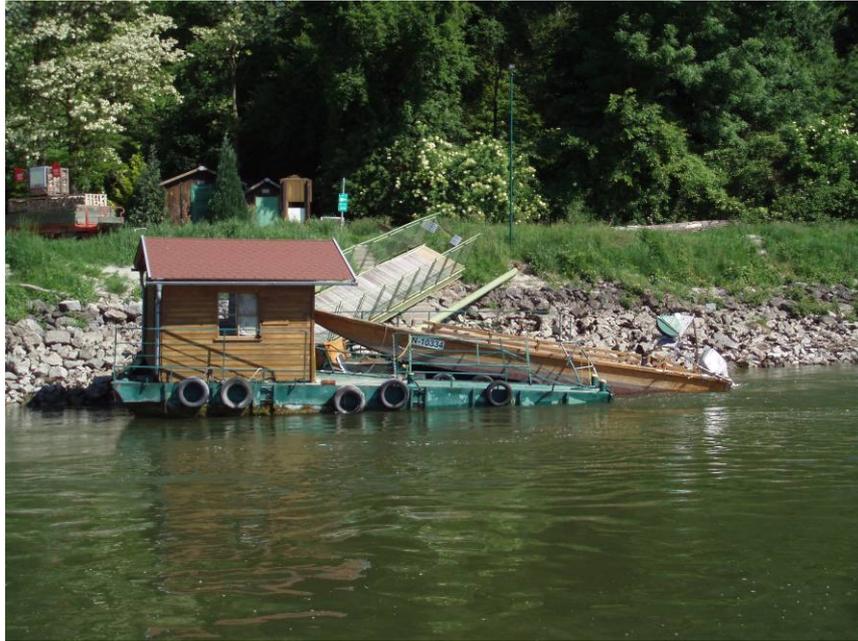
Durch die Schifffahrtsaufsicht Hainburg wurde daraufhin ein Lokalaugenschein durchgeführt, wobei folgende Schäden erfasst wurden: Die Steganlage wurde ca. 7-8 m zu Berg verschoben und lag Steuerbordseitig (rechte Seite in Fahrtrichtung) im Bugbereich am Steinwurf fest. Das Gelände wurde stark beschädigt und es wurden Kratz- und Schleifspuren festgestellt, welche von einem anderen Schiff stammen müssen.

Schwere Schäden an der Steganlage und deren angrenzenden Zubauten

Abbildung 5 Schadensbild an Steganlage Ansicht Donau

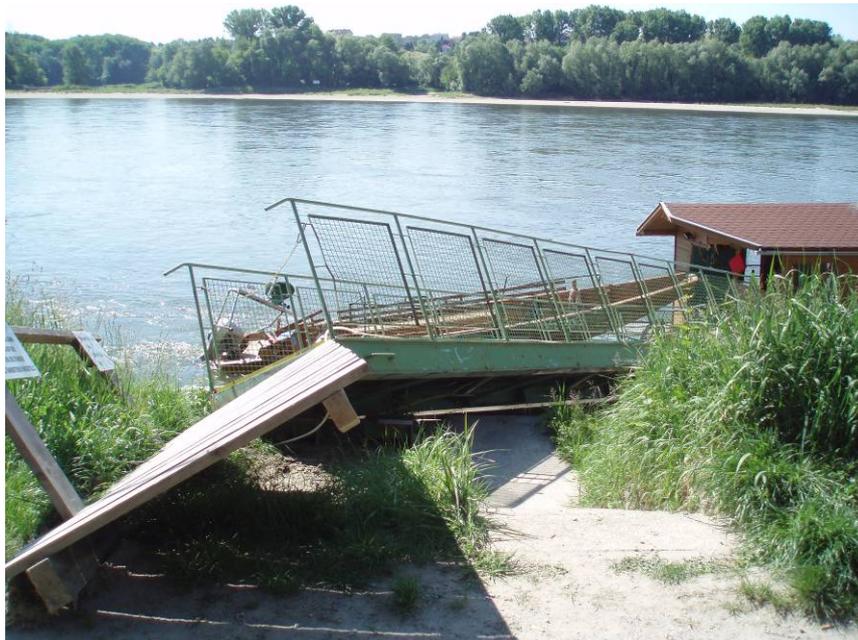
Abbildung 6 Schadensbild an Steganlage Ansicht Ufer
