農林業被害軽減に向けた取り組みの検討結果について

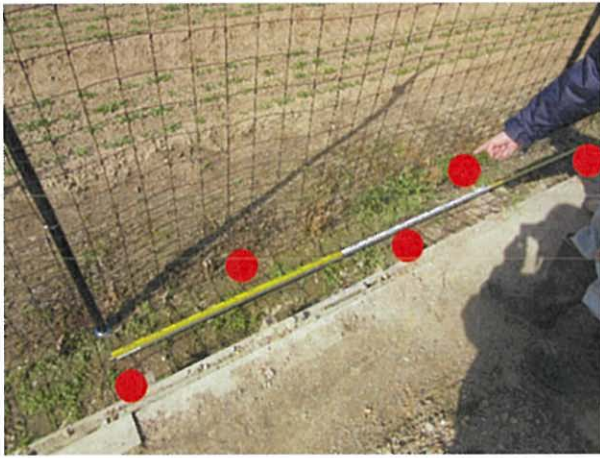
改良点① アンカー数量の増加 (3→5本)

課題	改良点
① イノシシによる柵の破損・侵入を防ぐために、スカート部の構造の強化が必要。	・スカート部のアンカー数を既存柵のもの（2.5m あたり 3 本）より内側に 2 本追加し、2.5m あたり 5 本とした（改良点①）。
② カーテンゲート入口からの侵入を防ぐために、支柱可動部と金網部の重なり部分を大きくして、入口を閉めるようにすることが必要。	・支柱可動部と金網部の重なり部分を大きくし、30cm 程度重なるようにした（改良点②）。 ・入口の可動部支柱を、セパレートタイプにし、固定部分の地面に鉄筋等を打設し、そこにはめ込むことで重なり部分を確保しながら、容易に着脱・扉の開閉が出来るようにした（改良点③）。
③ カーテンゲート下からの潜り込みは、スカート部を固定するなどの構造の強化が必要。	・人のみを使用する入口…カーテンゲート下部をアンカーにより固定し、カーテンゲートの支柱を倒す構造とした（改良点④）。 ・車両が通る入口…路面にアンカーを打ち込み、スカート部を紐によって固定した（改良点⑤）。

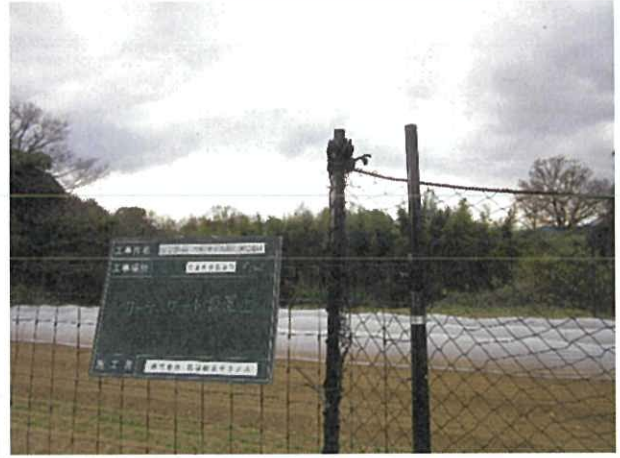
改良点② 入口とフェンスを重ねる

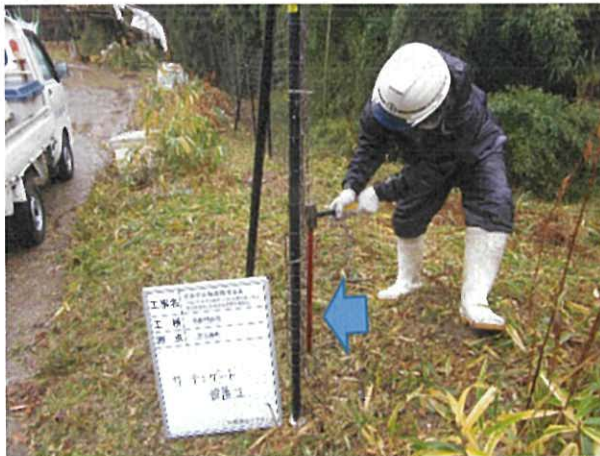
改良点③

入口支柱をセパレートタイプとし、固定部分に鉄筋を打ち、支柱の場所を決めることで重なりを確保した。

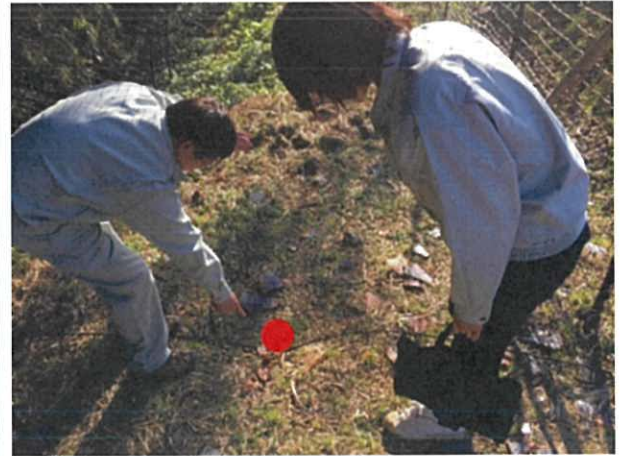
改良点④

人の入口ネット下部をアンカーにより固定

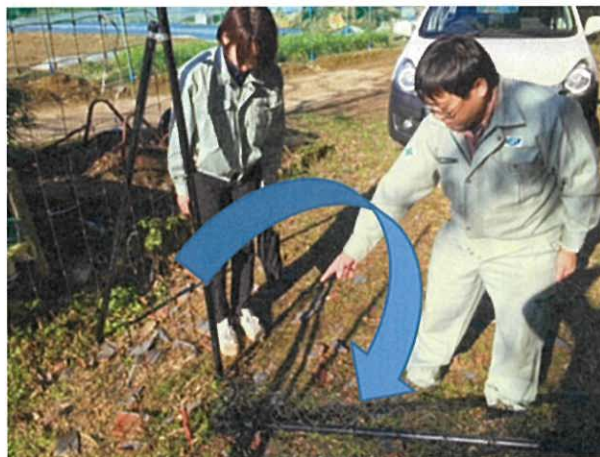
改良点④

人の入口は支柱を倒して開閉する形とした。

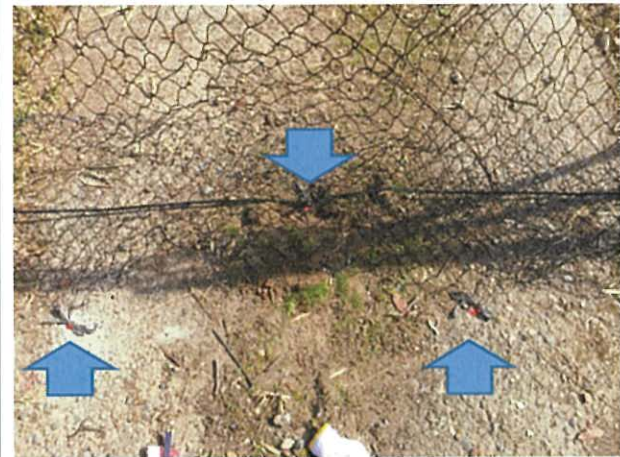
改良点⑤

車両の入口の下部をアンカー打込みと紐により固定した。

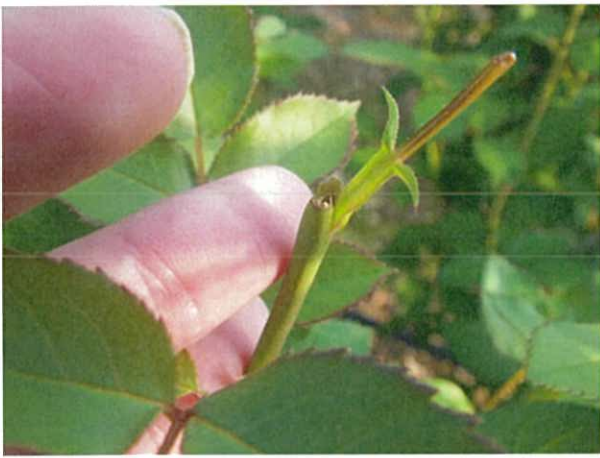
バラの食痕

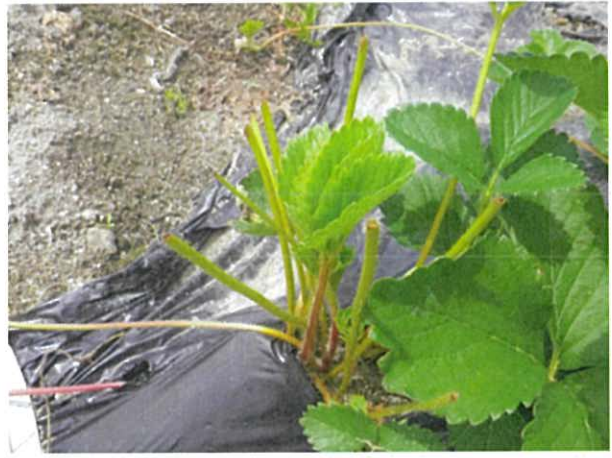
イチゴの食痕

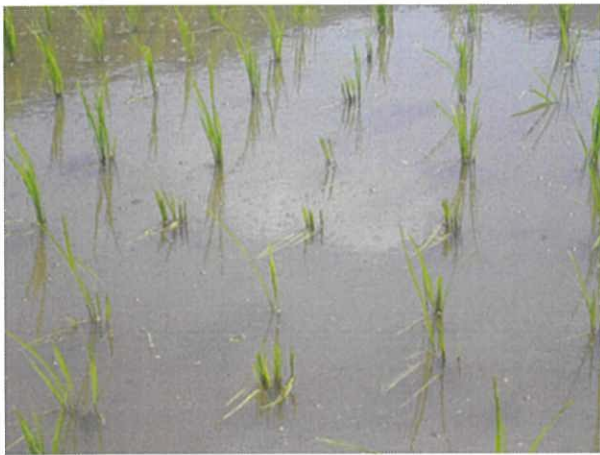
イネの食痕

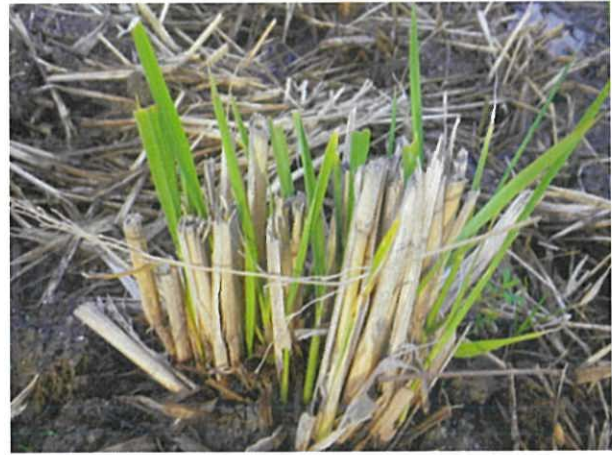
鹿野園町では、4 月～9 月に被害が生じていた。4～6 月にかけて、バラやイチゴの被害が生じ、田植え後はイネの被害が発生した。また、稲刈り後は、被害ではないがヒコバエに食痕が見られ、シカの誘引要素となっている可能性が考えられた。

ヒコバエの食痕

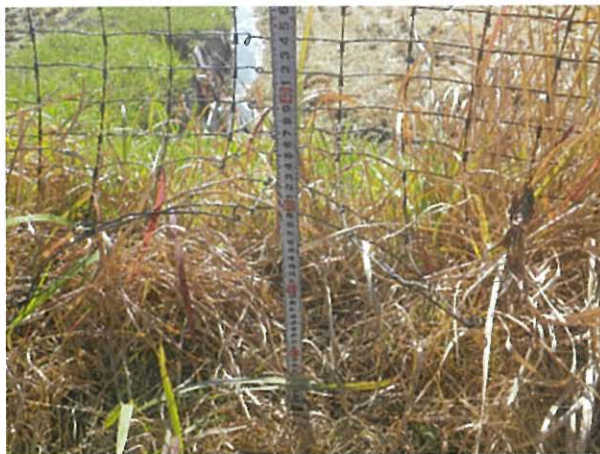
このほか、防鹿柵設置後、イノシシによる防鹿柵の破損及び侵入が発生した(写真 6-1、図 6-2)。また、入口の閉め忘れや閉め方が甘かったことにより柵内にシカやイノシシが侵入した。

イノシシによる防鹿柵の破損状況

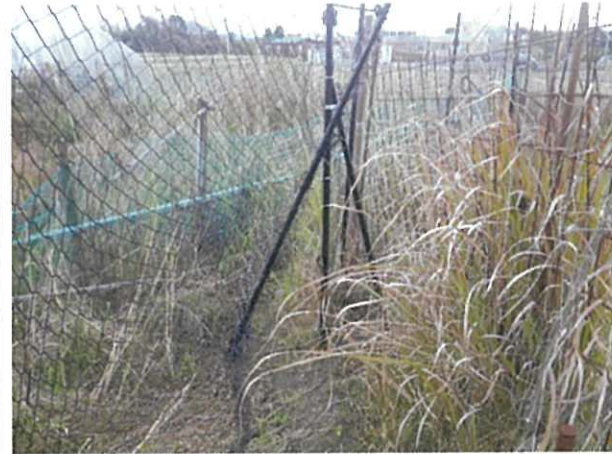
入口の閉め方が甘かったことによる侵入痕

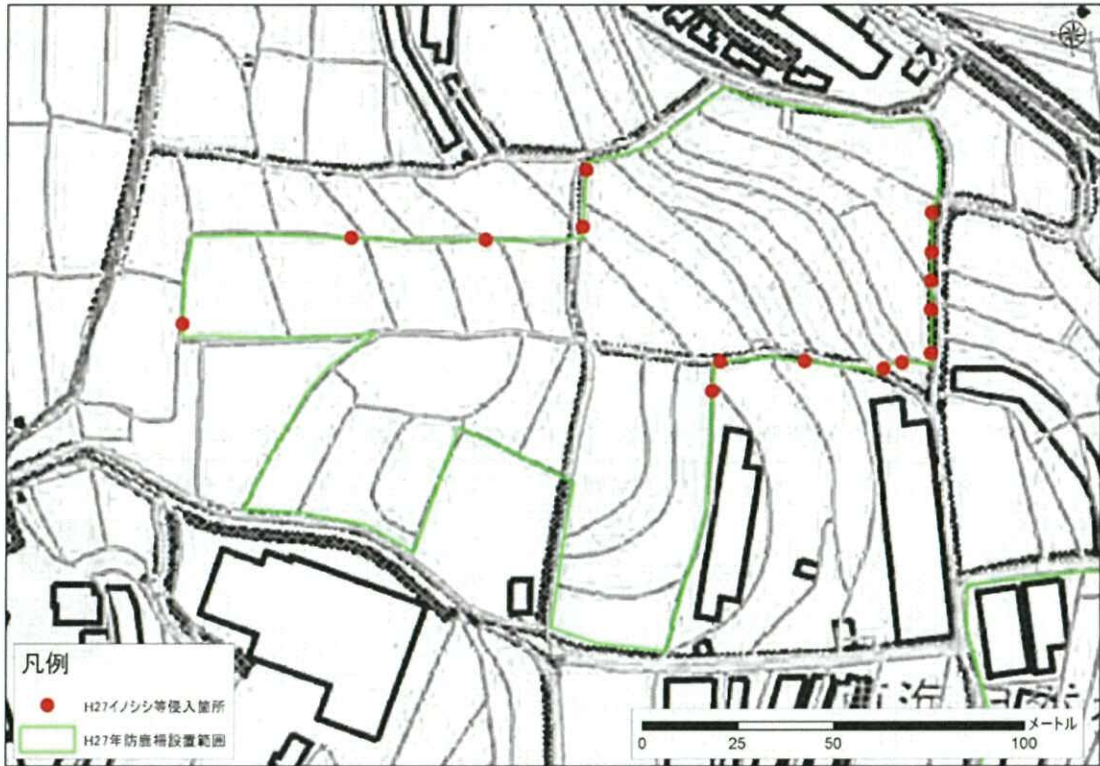
図 6-2 (1) 鹿野園町西におけるイノシシによる防鹿柵破損箇所（平成 28 年 3 月時点）

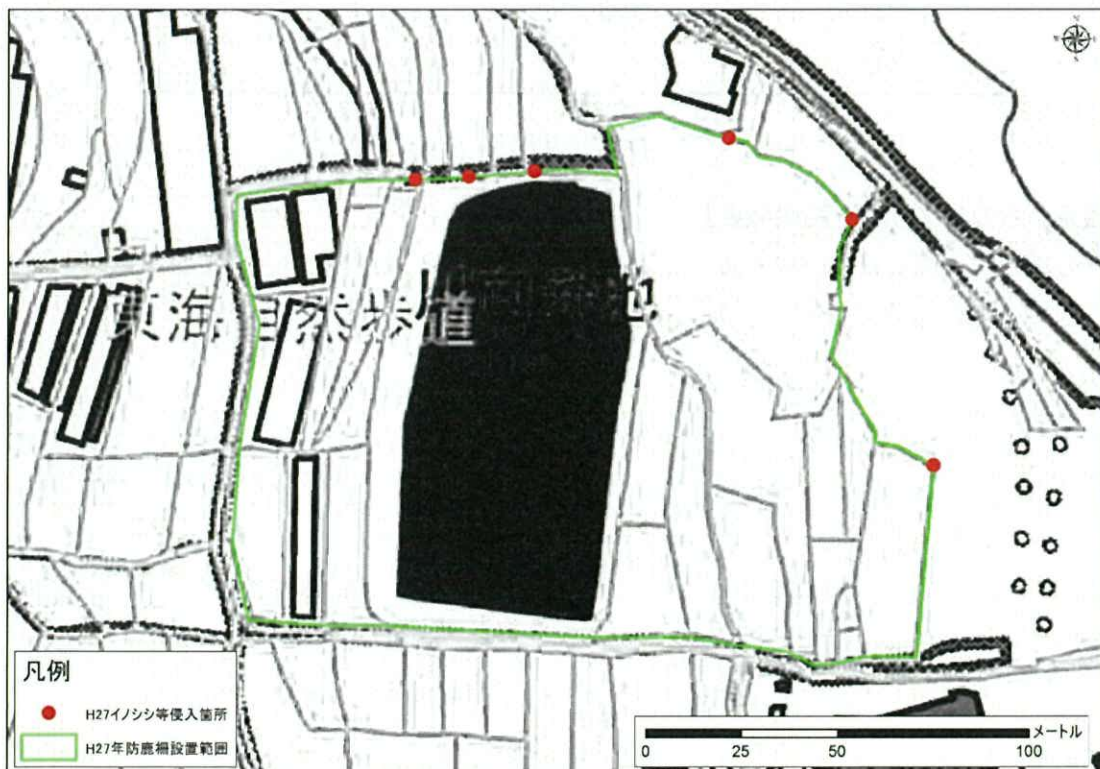
図 6-2 (2) 鹿野園町東におけるイノシシによる防鹿柵破損箇所（平成 28 年 3 月時点）

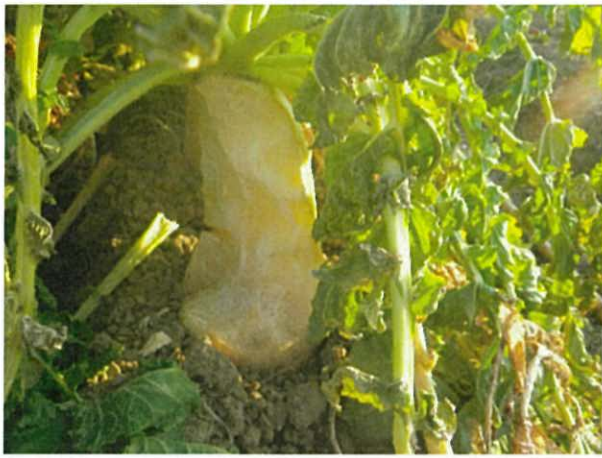
大根の食痕

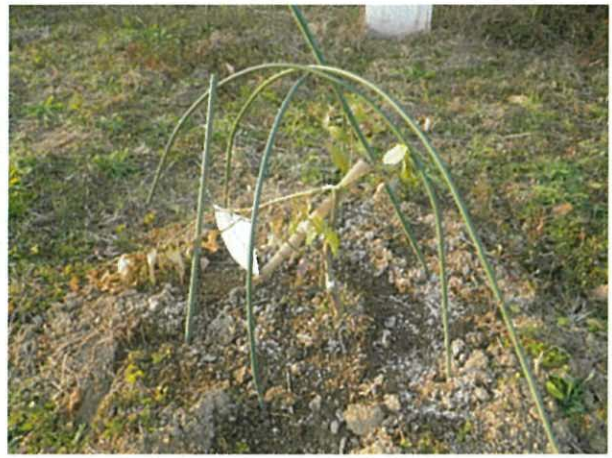
レモンの食痕

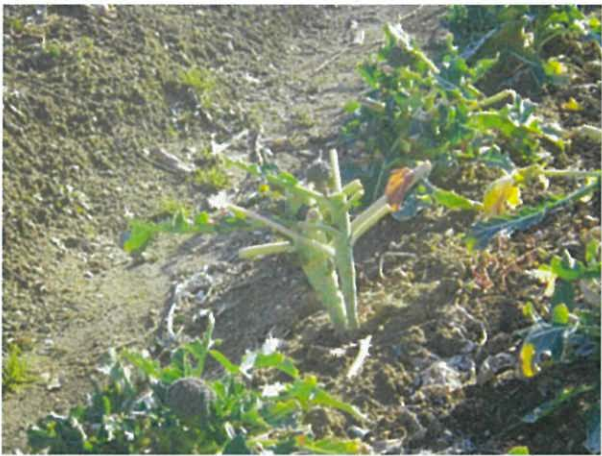
ブロッコリーの食痕

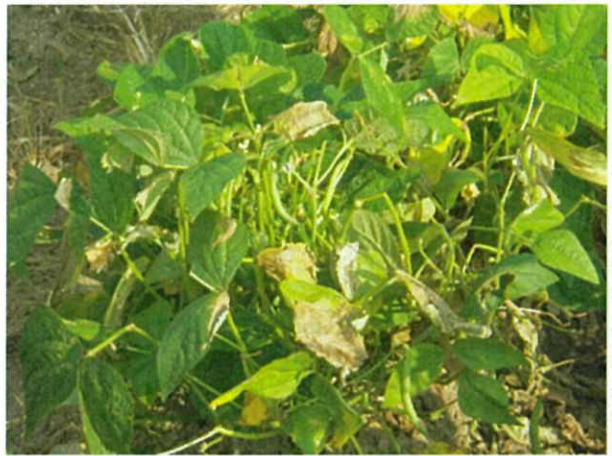
インゲンの食痕

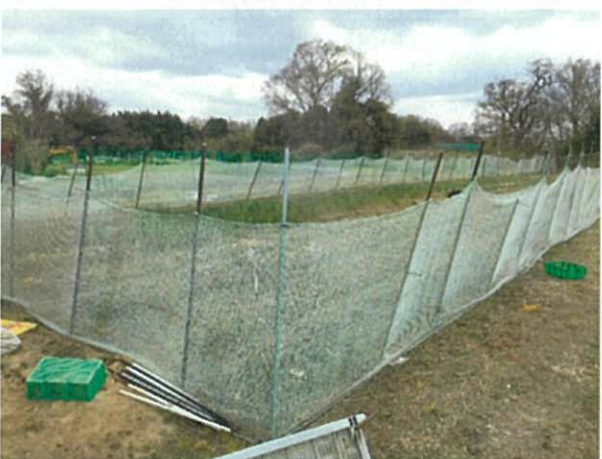
奈良阪町では、防鹿柵設置後においても被害が生じていた。非閉鎖型の防鹿柵であったため、畑地東側及び北側から侵入していると考えられる。このため、農家は自衛で防鹿ネットを設置していた。

農家が自衛で設置した防鹿ネット

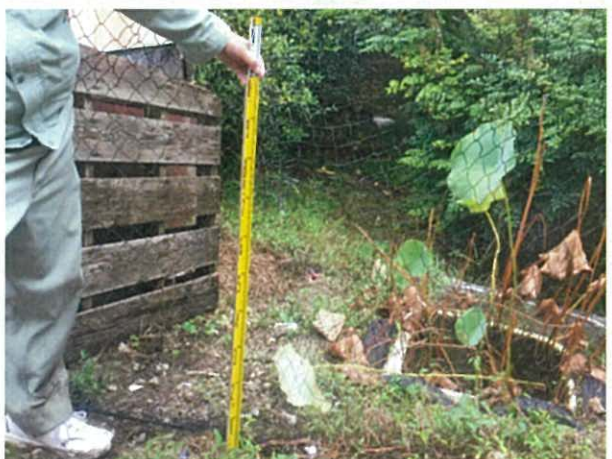
また、平成 28 年 9 月に防鹿柵のネットが噛み切られた。噛み切られた高さ等からアライグマかシカによるものと推定される。

噛み切られた入口ネット

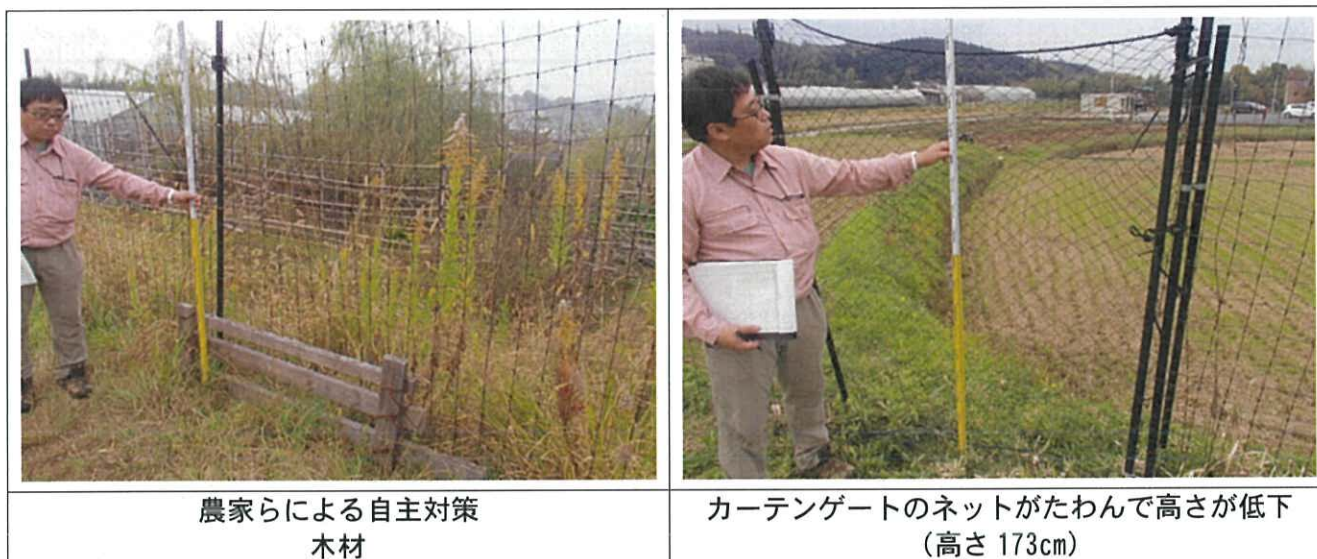
写真 7-1 設置後の効果検証結果の例

検証の結果、支柱や支柱間距離、金網取り付けバンドについては異常が見られなかったが、金網がフックから外れている箇所や、入口のネットの高さが下がっている箇所が多く確認された。イノシシによって金網の下部が持ち上げられ、侵入されている箇所も確認された。また、農家らが自ら、柵や入口の下部にワイヤーメッシュや竹、鉄パイプ等による補強を行っている箇所も多く確認された（写真7-1）。
