Schlussbericht Nr. 2418 der Schweizerischen Sicherheitsuntersuchungsstelle SUST

über den Unfall des
Ultraleicht-Segelflugzeuges
Alisport Silent 2 Electro, D-MANS,

vom 22. Juli 2021

in La Mapas, Gemeinde Conthey (VS)

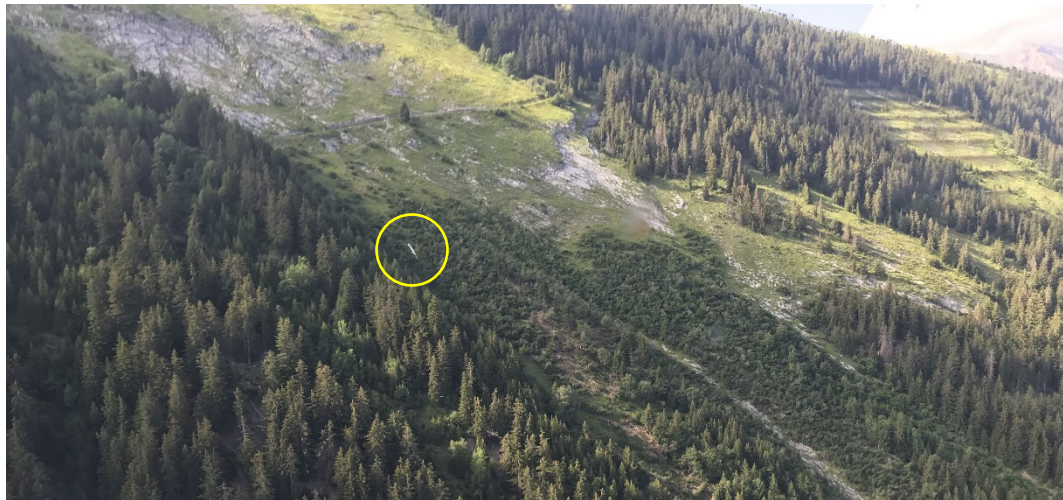
Kurz darauf beobachtete ein Augenzeuge ein Ansteigen der Flugzeugnase, gefolgt vom Einleiten einer Kurve. Nach einer Drehung von rund 90° sei das Segelflugzeug sodann in annähernd senkrechter Lage abgestürzt. Um 15:40 Uhr erfolgte der Aufschlag in einem Steilhang auf 1630 m/M (vgl. Abbildung 1). Der Pilot wurde dabei tödlich verletzt und das Segelflugzeug zerstört.

Abbildung 1: Luftaufnahme der Unfallstelle mit nordöstlicher Blickrichtung, aufgenommen am Tag des Unfalls.

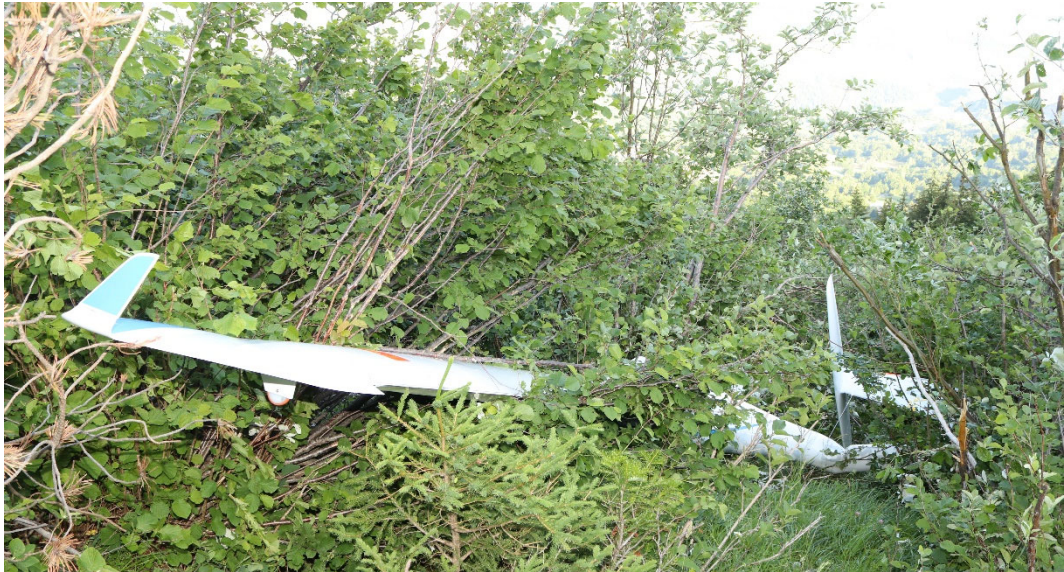
Im vorliegenden Fall war die Existenz oder Nichtexistenz der genannten Gefahren für die eintreffenden Einsatzkräfte kaum oder überhaupt nicht zu erkennen (vgl. Abbildung 2). Informationen zur Flugzeugausrüstung und dazu passenden Selbst-

schutzmassnahmen waren auf der Unfallstelle nicht zeitnah verfügbar (vgl. Kapitel 1.6). Dies hätte entweder zur übermässigen Gefährdung der Einsatzkräfte oder zur Verzögerung von lebensrettenden Sofortmassnahmen führen können, falls solche erforderlich gewesen wären.

Abbildung 2: Wrack der D-MANS, wie es sich den auf der Unfallstelle eintreffenden Einsatzkräften präsentierte. Es ist nicht erkennbar, dass eine Stromschlaggefahr bestand und kein Gesamtrettungssystem verbaut war (Foto der Kantonspolizei Wallis).

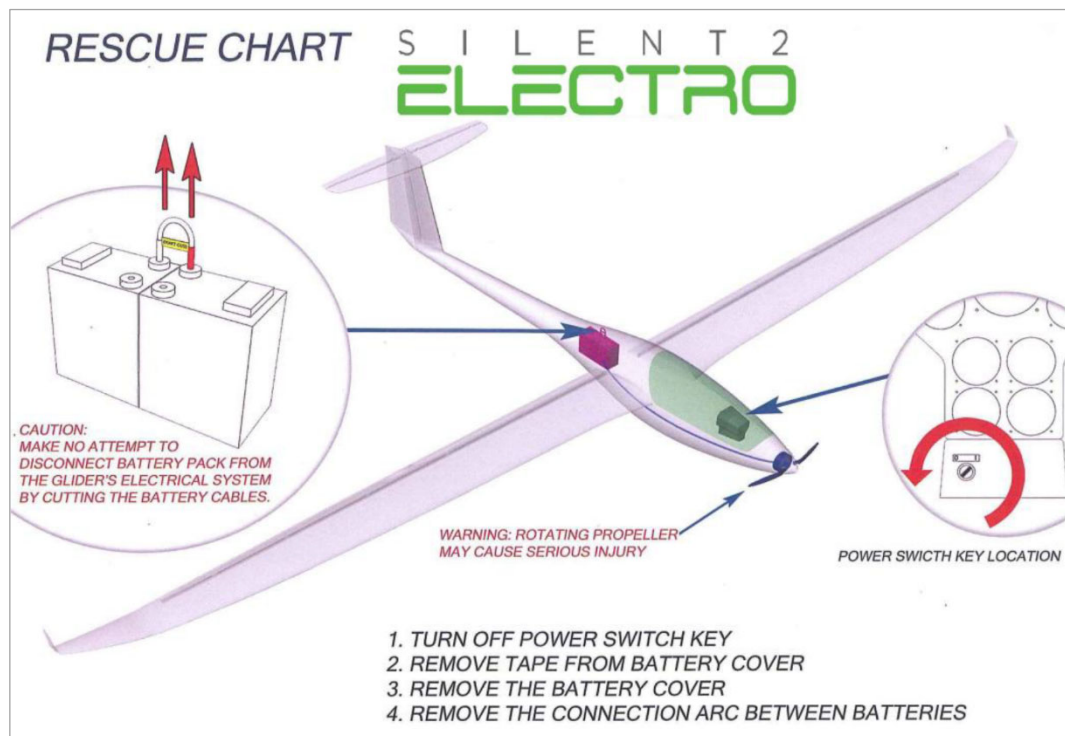
Im vorliegenden Fall existierte zwar eine solche Rettungskarte, aber nur als Abbildung im Flughandbuch der Silent 2 Electro (vgl. Abbildung 3). Sie stand den Einsatzkräften deshalb nicht zeitgerecht zur Verfügung und enthielt darüber hinaus auch keine Angaben zum Vorhandensein oder Nichtvorhandensein eines Gesamtrettungssystems.

Abbildung 3: Darstellung der Rettungskarte im Flughandbuch der Silent 2 Electro.
