Zwischenbericht der Schweizerischen Sicherheitsuntersuchungsstelle SUST

über den Unfall des
eigenstartfähigen Segelflugzeuges
DG-800 B, HB-2320,

vom 28. Mai 2022

Crêta Besse, Gemeinde Savièse (VS)

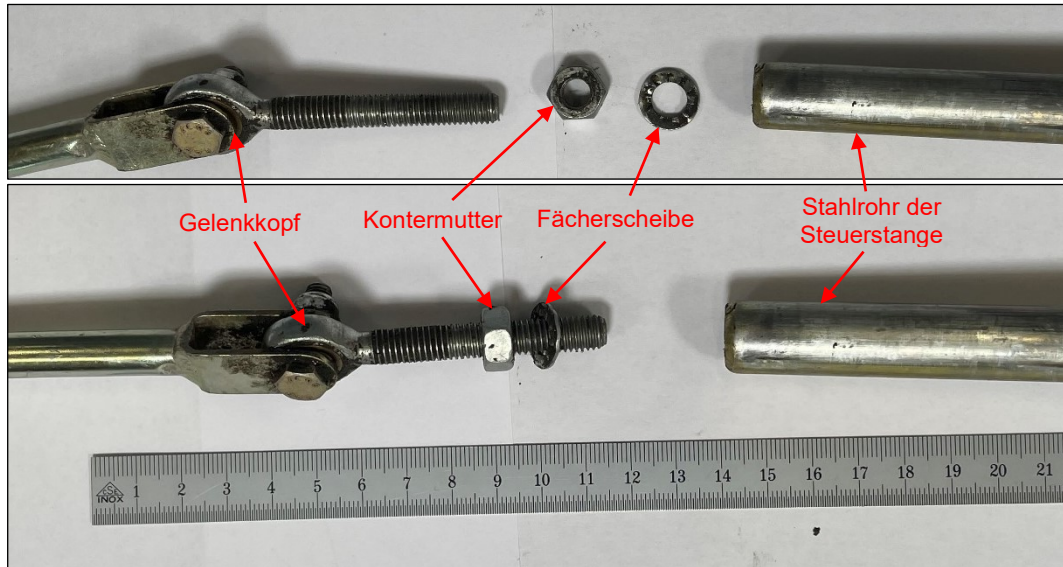
Gewisse Enden der Stahlrohre dieser Steuergestänge sind mit einem Innengewinde versehen. In dieses ist ein Gelenkkopf mit Aussengewinde eingeschraubt, der mittels einer Mutter, die der Hersteller als Kontermutter bezeichnet (vgl. Kapitel 1.4), und Fächerscheibe gegen eine ungewollte Verdrehung gesichert ist (vgl. Abbildung 2).

Abbildung 2: Steuerstange bei der DG-800 B mit Gelenkkopf mit Aussengewinde und Stahlrohr mit Innengewinde. Zwischen Kontermutter und Steuerstange ist jeweils eine Fächerscheibe eingebaut, welche die Kontermutter vor Lösen sichert.

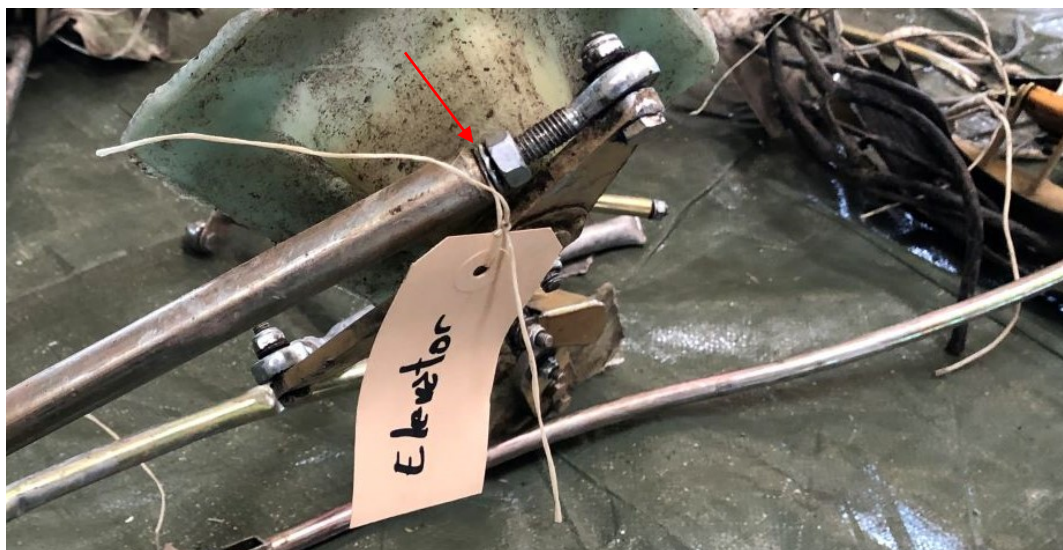
- Diverse Kontermuttern an Gelenkköpfen mit Aussengewinde des Steuergestänges waren lose (vgl. Beispiele in Abbildung 3 und Abbildung 4).
- Die Fächerscheiben zwischen den losen Kontermuttern und Steuerstangen waren vorhanden.

Abbildung 3: Steuergestänge des Höhenruders (*elevator*) mit loser Kontermutter und Fächerscheibe beim Gelenkkopf (roter Pfeil).

Beim verunfallten Segelflugzeug des Musters DG-800 B waren diverse Kontermuttern bei den Gelenkköpfen der Steuerstangen lose, was sich nicht durch die Folgen des Unfalls erklären liess. Daraus kann geschlossen werden, dass sich die Verbindungen bereits vor dem Unfall gelöst haben und dieser Zustand möglicherweise seit längerer Zeit bestand (vgl. Kapitel 1.3).

Das unbeabsichtigte Lösen der Kontermuttern an den Steuerstangen kann die Betriebssicherheit der Steuerelemente beeinträchtigen. Dies stellt ein Sicherheitsdefizit dar, weshalb die SUST eine entsprechende Sicherheitsempfehlung ausspricht (vgl. Kapitel 4.1.1).

Die Agentur der Europäischen Union für Flugsicherheit (*European Union Aviation Safety Agency – EASA*) sollte in Zusammenarbeit mit dem Luftfahrzeughersteller DG-Flugzeugbau GmbH Massnahmen ergreifen, dass Segelflugzeuge des Modells DG-800 B in Bezug auf die Installation der Gelenkköpfe sicher betrieben werden.

Hersteller, Halter und Eigentümer von Segelflugzeugen sollten die Unversehrtheit der Steuergestänge regelmässig überprüfen und insbesondere sicherstellen, dass die Sicherungen an Steuerelementen sachgemäss angebracht sind.

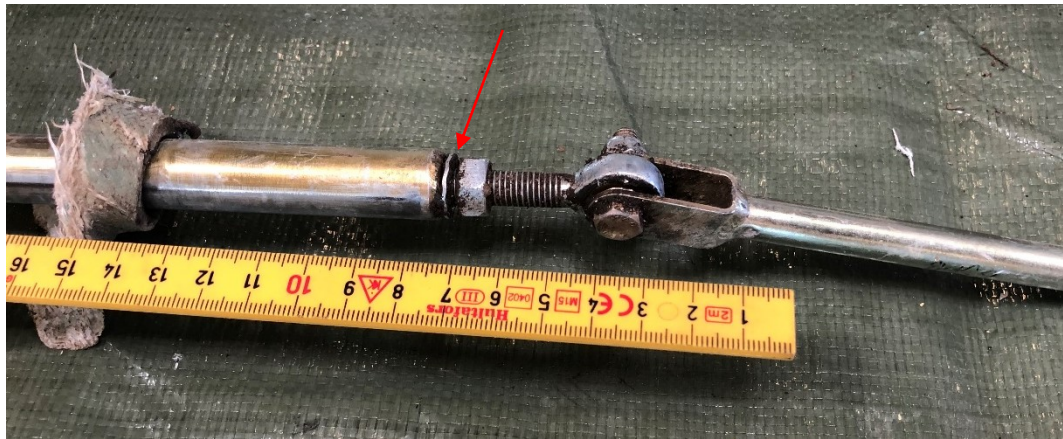
Abbildung 4: Steuerstäbe der Bremsklappen mit loser Kontermutter und Fächerscheibe beim Gelenkkopf (roter Pfeil).
