Schlussbericht Nr. 2422 der Schweizerischen Sicherheitsuntersuchungsstelle SUST

über den Unfall des Segelflugzeuges
DG-800 B, HB-2320,

vom 28. Mai 2022

Crêta Besse, Gemeinde Savièse (VS)

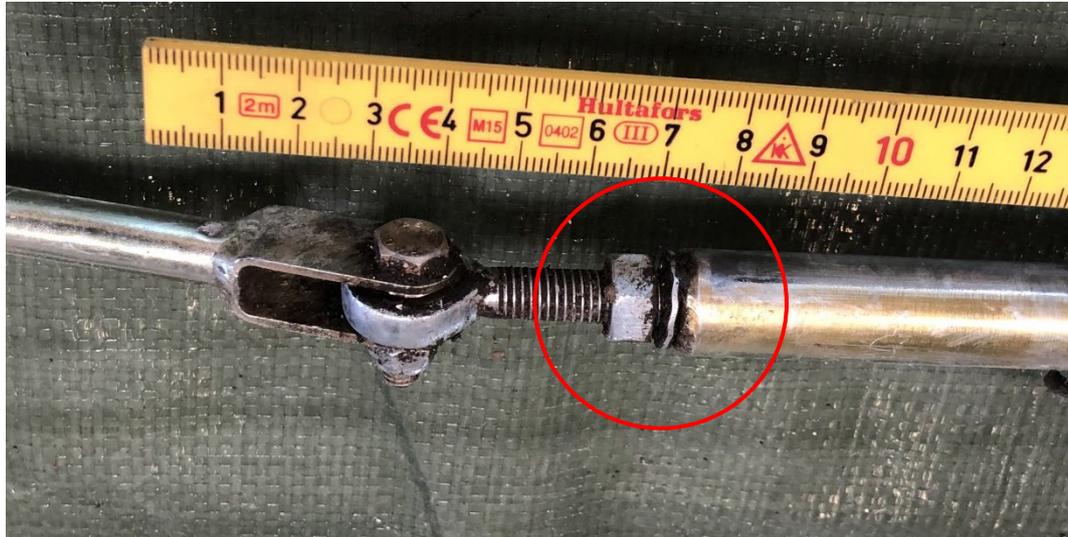
Die Untersuchung des Wracks ergab keine Hinweise auf vorbestehende technische Mängel, die den Unfall hätten beeinflussen oder gar verursachen können. Mehrere Kontermuttern an Steuerstangen waren lose.⁴

Die losen Kontermuttern befanden sich an den Verbindungsstellen zwischen Steuerstangen (*push-pull rods*) und Kugelgelenkköpfen (*rod ends*). Dort konnten sie ein geringfügiges Gewindenspiel, nicht jedoch ein Lösen der Verbindungen bewirken, da eine Verdrehung der Steuerstangen ausgeschlossen war. Die Kontermuttern waren durch Fächerscheiben gesichert (vgl. Abbildung 1).

Abbildung 1: Eine Steuerstange der HB-2320 mit loser Kontermutter und Fächerscheibe (roter Kreis) am Gewinde des damit verbundenen Kugelgelenkkopfes.

Mögliche Gründe für das Lösen der Kontermuttern sind für Fächerscheiben ungeeignete Auflageflächen oder Anzugsmomente sowie vom Klapptriebwerk verursachte Vibrationen. Die generell geringe Wirksamkeit von Fächerscheiben und die Feststellung loser Kontermuttern auch an weiteren DG-800 Segelflugzeugen weisen darauf hin, dass die Wahl der Methode zur Sicherung der Kontermuttern unzureichend war.

Die Agentur der Europäischen Union für Flugsicherheit (*European Union Aviation Safety Agency – EASA*) sollte in Zusammenarbeit mit dem Luftfahrzeughersteller DG-Flugzeugbau GmbH Massnahmen ergreifen, dass Segelflugzeuge des Modells DG-800 B in Bezug auf die Installation der Gelenkköpfe sicher betrieben werden.

Hersteller, Halter und Eigentümer von Segelflugzeugen sollten die Unversehrtheit der Steuergestänge regelmässig überprüfen und insbesondere sicherstellen, dass die Sicherungen an Steuerelementen sachgemäss angebracht sind.

Der Hersteller machte am 31. August 2022 auf seiner Webpage Piloten und Halter darauf aufmerksam, dass «*eine Prüfung bzw. ein Nachziehen aller Kontermuttern spätestens im Rahmen der nächsten Instandhaltung / jährlichen Kontrolle erfolgen muss*». Am 11. April 2023 publizierte er zudem die [Service Info Nr. 110/23](#) mit Angaben zur Sicherung von Kontermuttern an Gelenkstangenköpfen.
