# **Rapport final n° 2422 du Service suisse d'enquête de sécurité SESE**

concernant l'accident du motoplaneur  
de type DG-800 B, immatriculé HB-2320,

survenu le 28 mai 2022

Crêta Besse, commune de Savièse (VS)

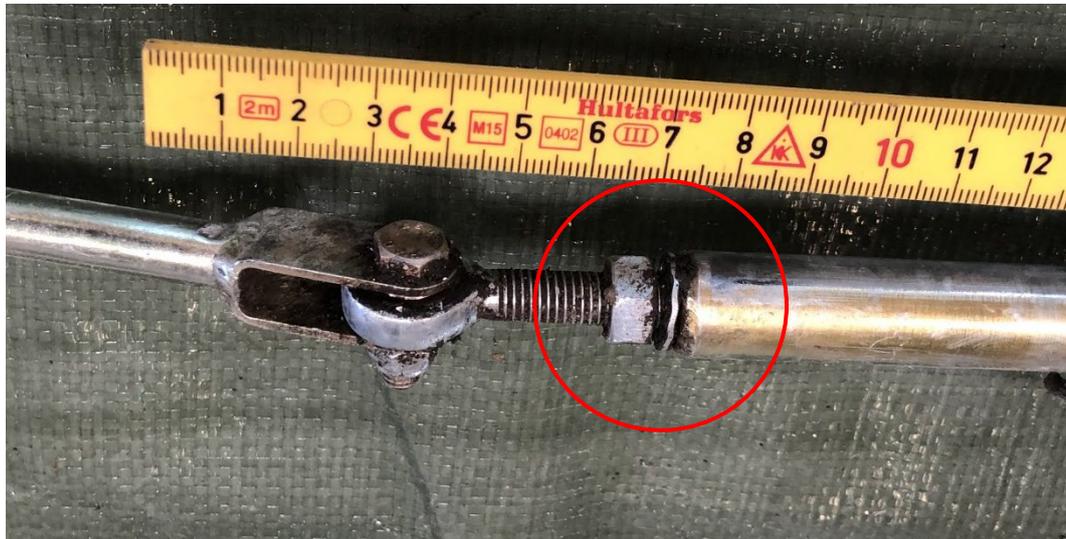
L'examen de l'épave n'a pas mis en évidence de défaillances techniques préexistantes, susceptibles d'avoir causé l'accident ou influencé son déroulement. Plusieurs contre-écrous des tiges de commande étaient desserrés.<sup>4</sup>

Les contre-écrous mal serrés étaient situés aux points de jonction entre les tiges de commande (*push-pull rods*) et les rotules (*rod ends*). Là, ils pouvaient entraîner un léger jeu, mais pas un desserrage des liaisons, car une torsion des tiges de commande était exclue. Les contre-écrous étaient bloqués par des rondelles éventail (voir illustration 1).

**Illustration 1** : Une tige de commande du HB-2320 avec un contre-écrou desserré et une rondelle éventail (dans le cercle rouge) sur le filetage de la rotule.

<sup>5</sup> DIN 6798 I : norme de l'Institut allemand de normalisation (DIN) pour les rondelles éventail à denture intérieure (I) ; cette norme a été abrogée en 2003, car des rondelles éventail, en particulier avec les assemblages vissés à haute résistance, n'ont qu'un faible effet de blocage et sont donc largement inefficaces.

Il n'existe aucun indice de défauts techniques qui auraient pu influencer ou causer l'accident. Les contre-écrous desserrés trouvés sur certaines rotules des tiges de commande (voir chapitre 1.5) augmentaient certes le jeu dans la commande, mais ne portaient pas atteinte à la manœuvrabilité du planeur.

Le desserrage des contre-écrous est peut-être dû à des surfaces d'appui ou à des couples de serrage inadaptés aux rondelles éventail, de même qu'aux vibrations provoquées par le moteur rétractable. La faible efficacité générale des rondelles éventail et le constat attestant de contre-écrous desserrés également sur d'autres planeurs DG-800 indiquent que la méthode de blocage des contre-écrous n'était pas appropriée.

L'Agence européenne de la sécurité aérienne (AESA), en collaboration avec le constructeur d'aéronefs DG-Flugzeugbau GmbH, devrait prendre des mesures en ce qui concerne l'installation des rotules afin que les planeurs de type DG-800 B soient exploités en toute sécurité.

Les constructeurs, exploitants et propriétaires de planeurs devraient vérifier régulièrement l'intégrité des tiges de commande et s'assurer en particulier de la bonne fixation des éléments de commande.

Le 31 août 2022, via son site Internet, le constructeur a rendu les pilotes et les exploitants attentifs au fait qu'un « *contrôle ou un resserrage de tous les contre-écrous doit être effectué au plus tard dans le cadre de la prochaine maintenance / du prochain contrôle annuel* ». Le 11 avril 2023, il a également publié le [Service Info n° 110/23](#) contenant des informations sur la sécurisation des contre-écrous sur les embouts de biellettes.
