Schlussbericht Nr. 2424 der Schweizerischen Sicherheitsuntersuchungsstelle SUST

über den Unfall des Segelflugzeuges
DG-808 C, HB-2449,

vom 16. August 2022

Glacier du Giétro, Val de Bagnes (VS)

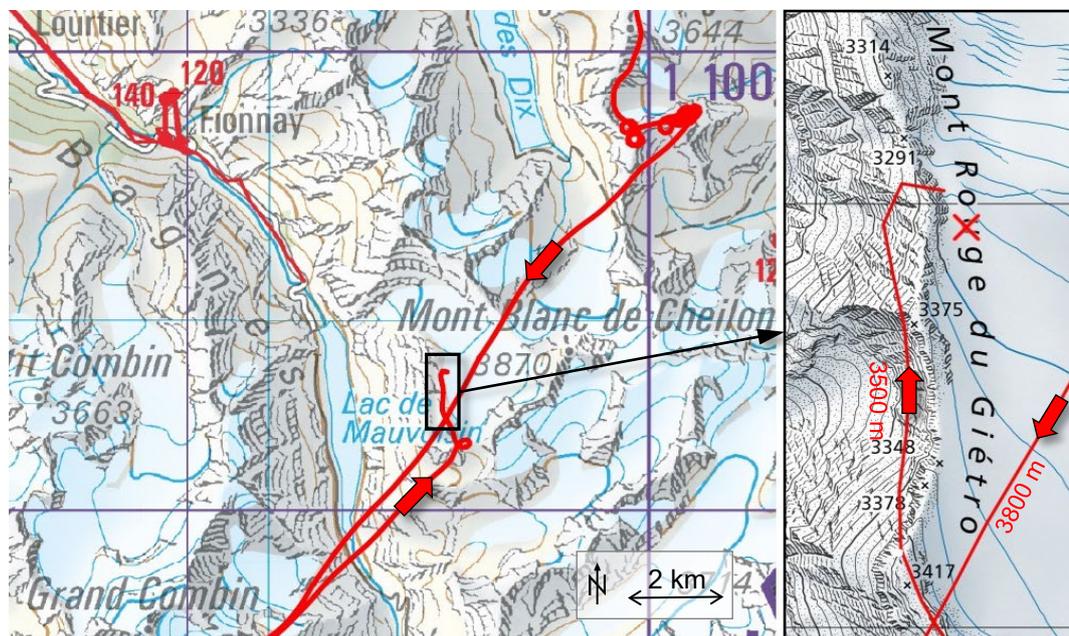
Am 16. August 2022 um 11:02 Uhr startete der Pilot mit dem als HB-2449 eingetragenen Segelflugzeug DG-808 C im Eigenstartverfahren vom Flugplatz Bad Ragaz (LSZE). Anschliessend flog er in südwestlicher Richtung bis zum Mont Blanc, wo er wendete. Auf dem Rückflug folgte er auf einer Flughöhe von rund 3500 m/M kurzzeitig einer Krette des Mont Rouge du Giétro (vgl. Abbildung 1).

Während des Fluges entlang der Krette kam es zu einem markanten Aufziehen bei gleichzeitigem Einleiten einer Rechtskurve, gefolgt von einem Abkippen über den rechten Flügel. Um 14:44 Uhr schlug das Segelflugzeug auf einer Höhe von 3280 m/M auf dem Glacier du Giétro auf. Der Pilot wurde tödlich verletzt und das Segelflugzeug zerstört.

Abbildung 1: GPS-Aufzeichnung des Flugwegs der HB-2449, dargestellt auf der Segelflugkarte der Schweiz (links) und als Ausschnitt auf der topografischen Landeskarte der Schweiz (rechts mit Angaben zur Flughöhe, das rote Kreuz bezeichnet die Absturzstelle). Quelle der Basiskarten: Bundesamt für Landestopografie.
