# **Rapport final n° 2424 du Service suisse d'enquête de sécurité SESE**

concernant l'accident du motoplaneur  
de type DG-808 C, immatriculé HB-2449,  
survenu le 16 août 2022

Glacier du Giétro, Val de Bagnes (VS)

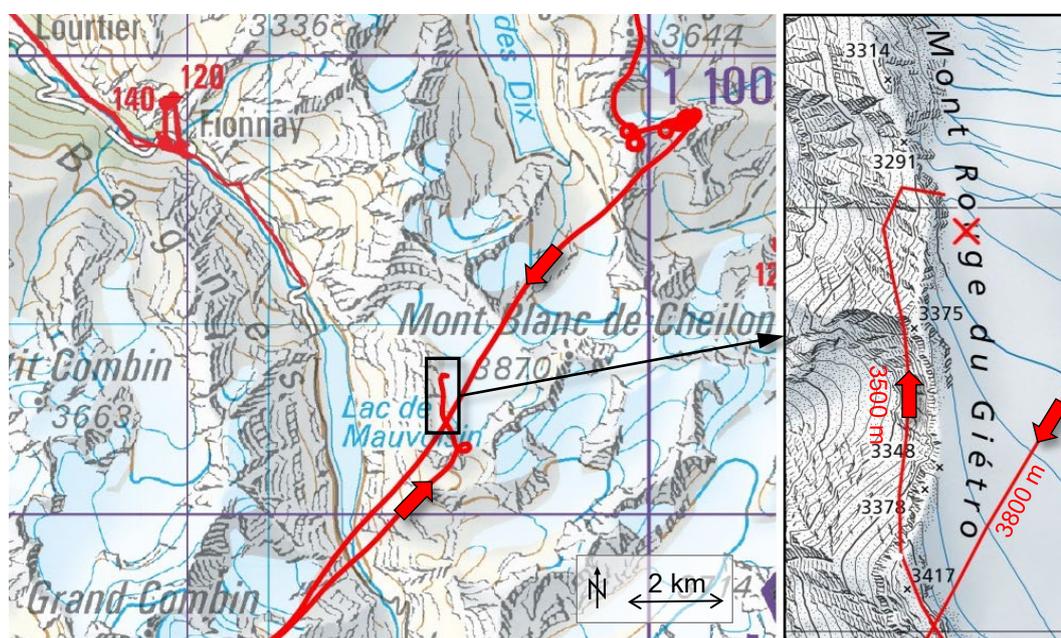
Le 16 août 2022, à 11 h 02, le pilote a décollé de l'aérodrome de Bad Ragaz (LSZE) aux commandes du planeur DG-808 C, immatriculé HB-2449, selon la procédure de décollage autonome. Puis il a volé en direction du sud-ouest jusqu'au Mont-Blanc, où il a fait demi-tour. Au retour, il a brièvement longé une crête du Mont Rouge du Giétro à une altitude d'environ 3500 m (cf. figure 1)

Les enregistrements extraits de l'épave indiquent que, pendant le vol le long de la crête, l'aéronef s'est élevé de manière prononcée tout en amorçant un virage à droite, avant de basculer sur l'aile droite. À 14 h 44, le planeur s'est écrasé sur le glacier du Giétro à une altitude de 3280 m. Le pilote a été mortellement blessé et le planeur détruit.

**Illustration 1** : Enregistrement GPS de la trajectoire de vol du HB-2449, représenté sur la carte de vol à voile Suisse (à gauche) et sous forme d'extrait sur la carte topographique de la Suisse (à droite, avec des indications sur l'altitude de vol, la croix rouge indique le lieu de l'accident). Source de cartes : Office fédéral de la topographie.
