## Summarischer Bericht

<b>Luftfahrzeug</b>	Cessna C172	HB-CKU		
<b>Halter</b>	Flugschule Eichenberger AG, 5632 Buttwil			
<b>Eigentümer</b>	Flugschule Eichenberger AG, 5632 Buttwil			
<b>Pilot</b>	Schweizer Staatsangehöriger, Jahrgang 1996			
<b>Ausweis</b>	Privatpilotenlizenz für Flugzeuge ( <i>Private Pilot Licence Aeroplane</i> – PPL(A)) nach der Agentur der Europäischen Union für Flugsicherheit ( <i>European Union Aviation Safety Agency</i> – EASA), ausgestellt durch das Bundesamt für Zivilluftfahrt (BAZL)			
<b>Flugstunden</b>	<b>insgesamt</b>	70:22 h	<b>während der letzten 90 Tage</b>	3:59 h
	<b>auf dem Vorfalldmuster</b>	2:21 h	<b>während der letzten 90 Tage</b>	2:21 h
<b>Ort</b>	Flugplatz Buttwil (LSZU)			
<b>Koordinaten</b>	---	<b>Höhe</b>	---	
<b>Datum und Zeit</b>	17. Juni 2023, 16:18 Uhr (LT <sup>1</sup> = UTC <sup>2</sup> + 2 h)			
<b>Betriebsart</b>	Privat			
<b>Flugregeln</b>	Sichtflugregeln ( <i>Visual Flight Rules</i> – VFR)

<b>Startort</b>	Flugplatz Buttwil (LSZU)			
<b>Ziel</b>	Flugplatz Buttwil (LSZU)			
<b>Flugphase</b>	Start und Anfangssteigflug			
<b>Art des Unfalls</b>	Kontrollverlust			
<b>Personenschaden</b>	<b>Besatzungsmitglieder</b>	<b>Passagiere</b>

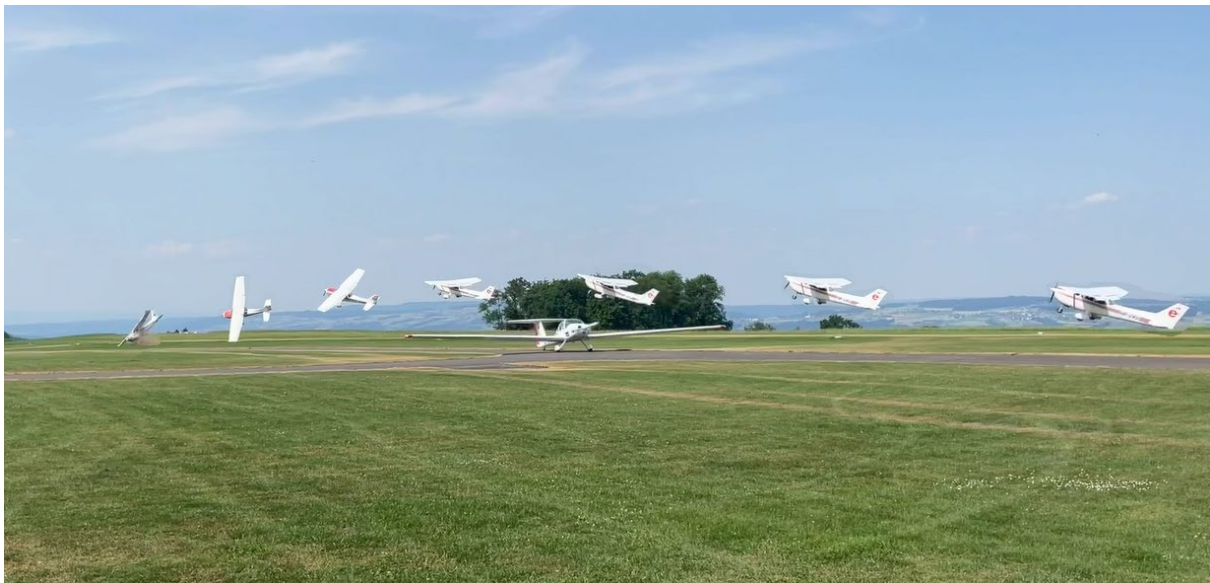
Am 17. Juni 2023 um 16:18 Uhr startete der Pilot mit der einmotorigen Cessna C172, eingetragen als HB-CKU, von der Piste 34 des Flugplatzes Buttwil zu einem einstündigen Rundflug mit drei Passagieren. Der Startverlauf wurde per Video aufgezeichnet. Demnach geriet das Flugzeug kurz nach dem Abheben in einen stark angestellten Flugzustand, kippte über den linken Flügel ab und stürzte rund 100 m vor dem Pistenende wieder auf die Piste (vgl. Abbildung 1). Die Insassen blieben unverletzt, das Flugzeug wurde schwer beschädigt.

**Abbildung 1:** Videoaufnahme des Starts der HB-CKU von der Graspiste 34 des Flugplatzes Buttwil mit nördlicher Blickrichtung (sieben hinsichtlich einer guten Erkennbarkeit des Unfallhergangs ausgewählte Einzelbilder, kombiniert zu einer Abbildung). Der Motorsegler im Vordergrund befindet sich auf dem vor der Graspiste gelegenen asphaltierten Rollweg.

Das Flugzeug befand sich kurz nach dem Abheben in einem überzogenen Flugzustand. Dieser war anhand des Längsneigungswinkels des Flugzeuges visuell und anhand der Überziehwarnung auch akustisch wahrzunehmen und wäre durch ein Nachlassen des Höhensteuers einfach zu beenden gewesen. Eine solche Reaktion des Piloten blieb jedoch aus, bis es zum Abkippen des Flugzeuges über den linken Flügel kam.
