Schlussbericht Nr. 2406 der Schweizerischen Sicherheitsuntersuchungsstelle SUST

über den Unfall (Kollision) zwischen
dem Flugzeug DR 400/140 B, HB-KLB,
und
dem Segelflugzeug ASW 27-18, HB-3412

vom 12. Juni 2021

350 m westlich des Piz Neir, Gemeinde
Surses (GR)

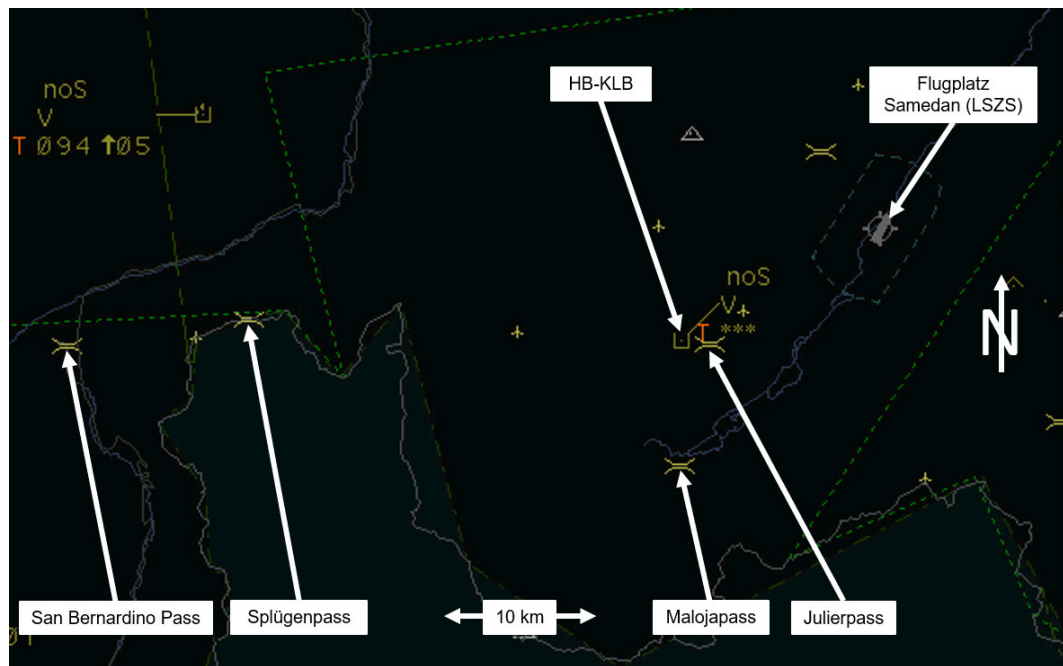
Um 17:27:52 Uhr meldete sich der Pilot A beim FIC Zürich mit der Information, dass sie soeben den Julierpass auf 10 000 ft überquert hätten und via San Bernardino und Bellinzona nach Locarno weiterfliegen wollten. Auf dem Radardisplay des Fluginformationsdienstmitarbeiters (*Flight Information Service Officer – FISO*) war die HB-KLB ab 17:28:02 Uhr als Radaretikette³ sichtbar. Diese enthielt zu diesem Zeitpunkt lediglich die Information, dass es sich um einen VFR-Verkehr mit Transpondercode 7000 handelte (vgl. Abbildung 2).

Abbildung 2: Ausschnitt aus dem Radardisplay des FISO um 17:28:02 Uhr mit der Radar-etikette der HB-KLB, wobei «noS» = keine Angabe zur Identifikation des Luftfahrzeuges, «V» = VFR Transpondercode 7000, «***» = keine Angaben zu Flughöhe, Fluggeschwindigkeit und Steig- resp. Sinkgeschwindigkeit bedeutet.

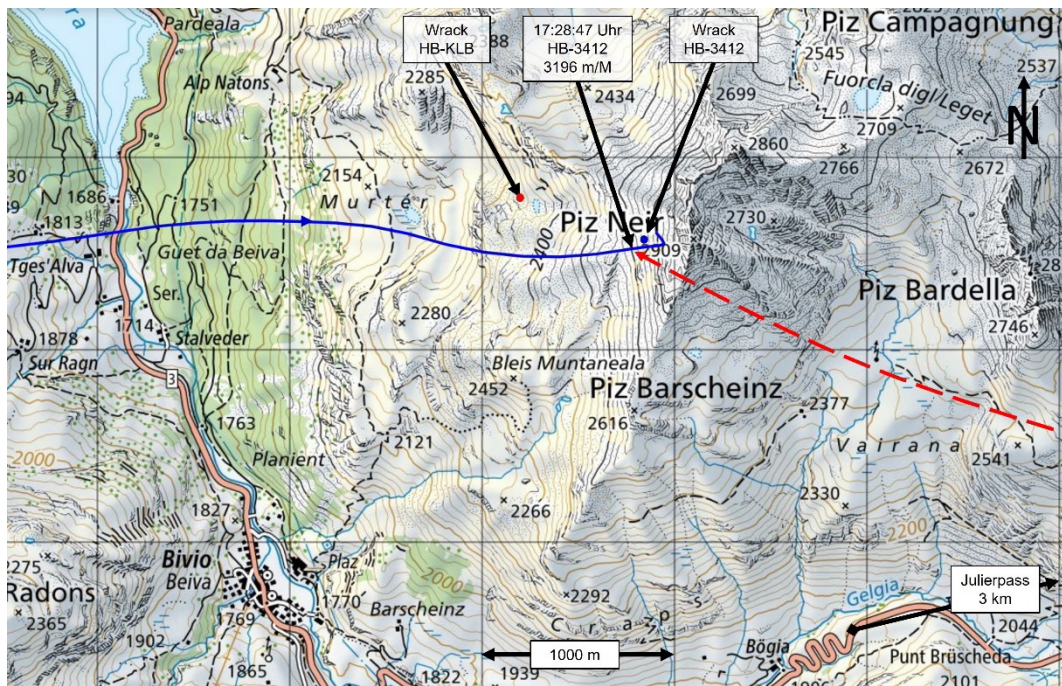
Unmittelbar nach Ende dieses Funkspruches, d. h. innerhalb der nächsten maximal fünf Sekunden, kam es rund 350 m westlich des Piz Neir auf einer Höhe von fast 3200 m/M und rund 600 m über Grund zur Kollision zwischen der HB-KLB und der HB-3412 (vgl. Abbildung 3).

Abbildung 3: Flugweg der HB-3412 gemäss Flugwegaufzeichnung (blau) und ungefähre Flugweg der HB-KLB gemäss Radaraufzeichnung (rot gestrichelt). Wrackendlagen der beiden Flugzeuge (blauer bzw. roter Punkt). Quelle der Basiskarte: Bundesamt für Landestopografie.

Die HB-KLB verlor in der Folge Teile, darunter das linke und rechte Teilstück des Höhenleitwerks, und prallte rund 600 m nordwestlich des Kollisionspunktes in einer mit viel Schnee gefüllten Mulde auf dem Boden auf (vgl. Abbildung 3). Die Insassen wurden beim Aufprall tödlich verletzt, das Flugzeug zerstört. Der automatische 406-MHz-Notsender (*Emergency Locator Transmitter – ELT*), der in der HB-KLB eingebaut war, wurde beim Aufprall aktiviert, aber aus der Flugzeugstruktur herausgerissen und etliche Meter vom Wrack weggeschleudert; das Antennenkabel wurde dabei abgerissen.

Die HB-3412 verlor schnell an Höhe in Richtung des stark ansteigenden Geländes (vgl. Abbildung 3 und Abbildung 6). Der Pilot warf die Haube des Segelflugzeuges ab, verliess das Cockpit und betätigte den Auslösegriff des Rettungsfallschirms. Er erlitt beim Aufprall auf den Boden tödliche Verletzungen; der Fallschirm wurde offen am Boden vorgefunden. Es gibt keine Hinweise, dass der Rettungsfallschirm nicht funktionstüchtig gewesen wäre. Das Segelflugzeug prallte in der Nähe auf einem steilen, schneebedeckten Hang auf und rutschte etliche Meter ab, bevor es in Rückenlage an einem Felsblock, knapp 100 m nordöstlich des Kollisionspunktes, zum Stillstand kam (vgl. Abbildung 3). Der Schalter des automatischen ELT älterer Bauart, der in der HB-3412 eingebaut war, befand sich in der Stellung «OFF»; entsprechend konnte der ELT keine Notsignale aussenden. Das Höhenleitwerk der HB-3412 konnte nicht aufgefunden werden.

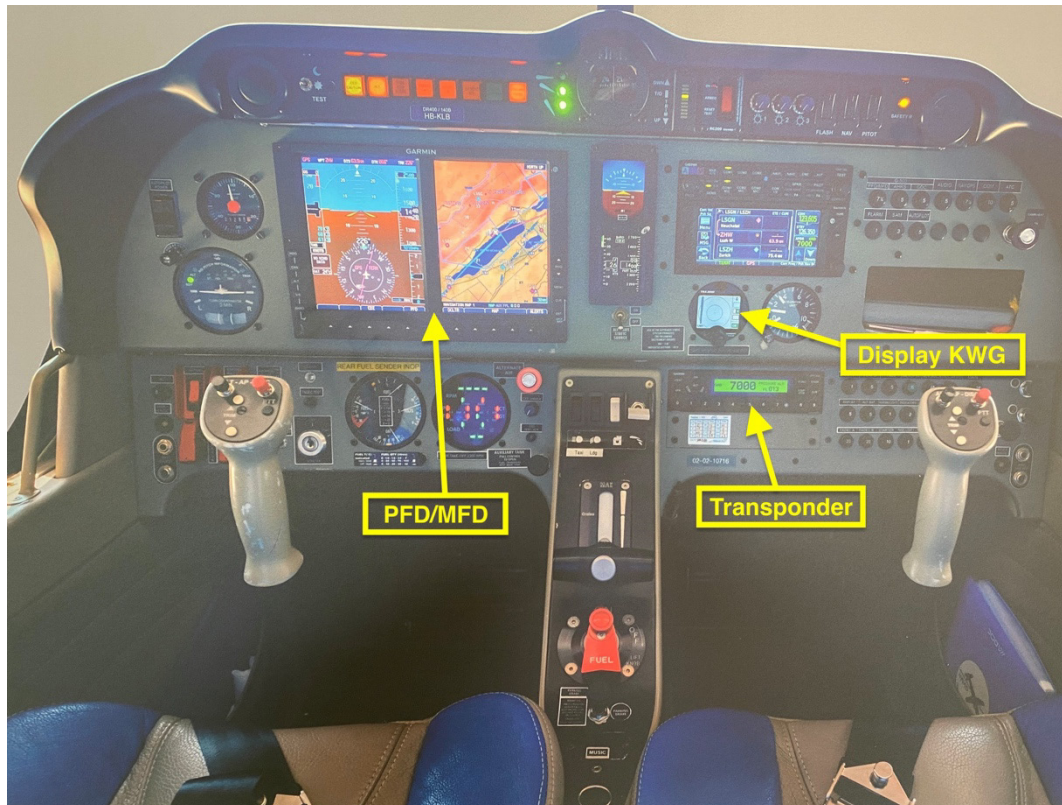
Die HB-KLB war weiter mit einem kombinierten PFD¹⁰/MFD¹¹ vom Typ Garmin G500 GDU¹² 620 ausgestattet (vgl. Abbildung 4). Dieses System bot grundsätzlich die Möglichkeit, auf dem MFD anderen Verkehr darstellen zu lassen, sofern entsprechende Empfänger (ADS-B/Transponder, Flarm) angeschlossen waren. Dies war bei der HB-KLB nicht der Fall.

Abbildung 4: Instrumentenpanel der HB-KLB mit dem kombinierten PFD/MFD, dem Display des Kollisionswarngeräts (KWG) und dem Transponder (Quelle: GVMN). Der Schalter für das Kollisionswarngerät befindet sich links neben dem Zündschloss (auf der Abbildung durch den Steuerknüppel verdeckt).

In der HB-KLB war weiter ein Mode-S-Transponder vom Typ Garmin GTX 328 eingebaut (vgl. Abbildung 4), der nicht über eine ADS-B *out* Funktionalität verfügte. Radarechos der HB-KLB wurden sowohl während des Fluges von Neuchâtel nach Samedan wie auch während des Unfallfluges (vgl. Abbildung 2 und Abbildung 8)

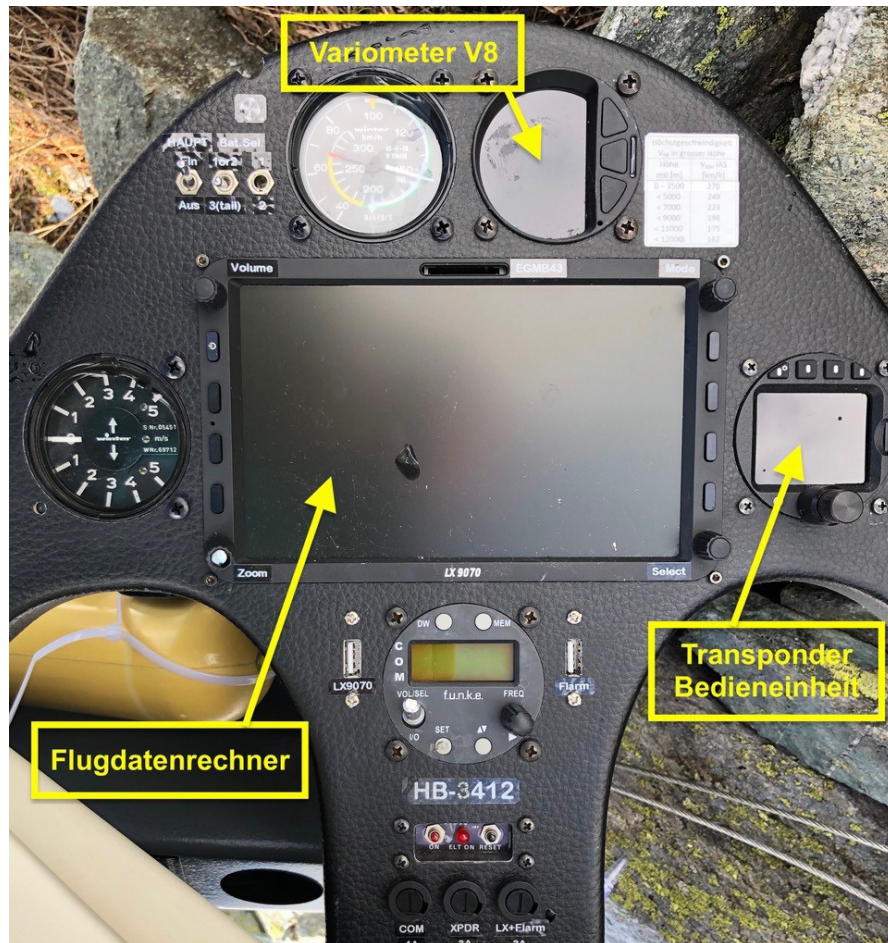
Das Kollisionswarnsystem¹⁵ vom Typ PowerFlarm Fusion war im Instrumentenpiz verbaut und vereinte einen ADS-B/Transponderempfänger und ein Flarm-Modul in einem Gerät. Dieses konnte von der technischen Auslegung her somit grundsätzlich vor Luftfahrzeugen warnen, die entweder mit Flarm, ADS-B *out* oder Mode-S-Transponder¹⁶ ausgestattet waren¹⁷. Die Anzeige erfolgte auf dem Bildschirm des Flugdatenrechners, der sich zentral im Instrumentenpanel befand, bzw. auf dem Display des Variometers V8 rechts oberhalb davon (vgl. Abbildung 5).

Der Mode-S-Transponder vom Typ Air Avionics VT-01, der im vorliegenden Fall auch über eine ADS-B *out* Funktionalität verfügte, war ebenfalls im Instrumentenpiz verbaut und wurde über eine im Instrumentenpanel integrierte Einheit bedient

(vgl. Abbildung 5). Für den gesamten Flug der HB-3412 wurden keine Radarechos bzw. ADS-B Daten registriert.^{18, 19}

Abbildung 5: Instrumentenpanel der HB-3412 mit dem Flugdatenrechner, dem Variometer V8 und der Transponder Bedieneinheit. Aufnahme vom Folgetag auf der Unfallstelle.

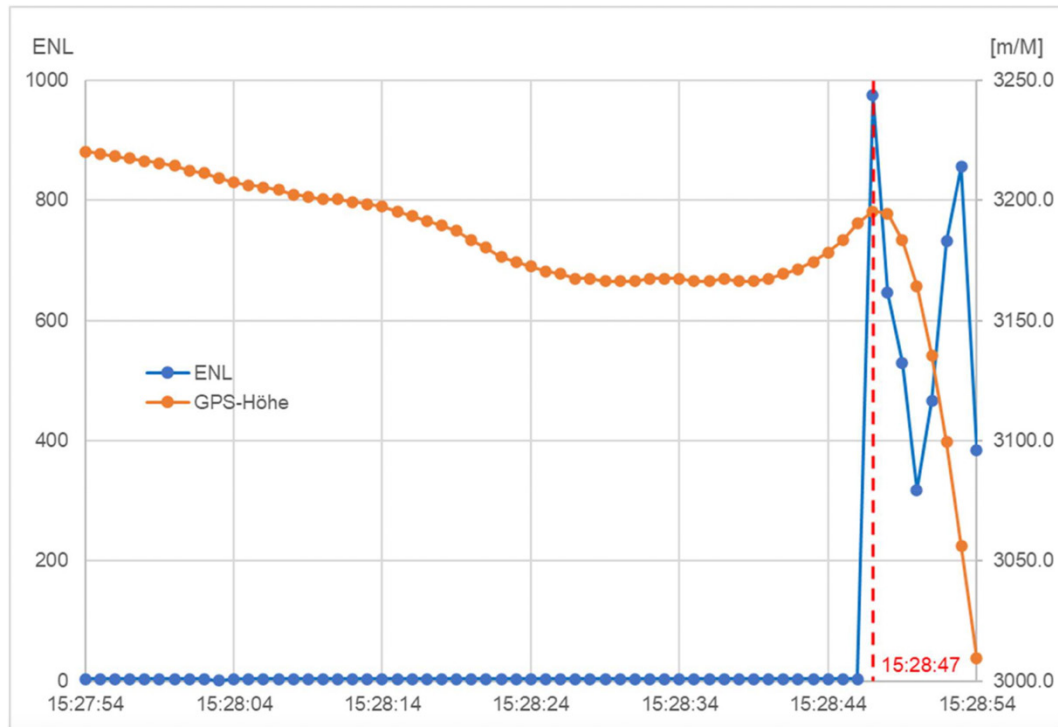
Neben der Flugwegaufzeichnung wurden viele weitere Daten registriert, darunter der Umgebungslärmpegel (*Environmental Noise Level* – ENL). Die während der letzten aufgezeichneten Minute registrierten Daten aus dem Flugdatenrechner sind in Abbildung 6 dargestellt und zeigen einen markanten, sprunghaften Anstieg des ENL um 17:28:47 Uhr (rote gestrichelte Linie).

Abbildung 6: Vom Flugdatenrechner der HB-3412 registrierte Daten für ENL (blau) und GPS-Höhe (orange) während der letzten aufgezeichneten Minute (Zeit in UTC).

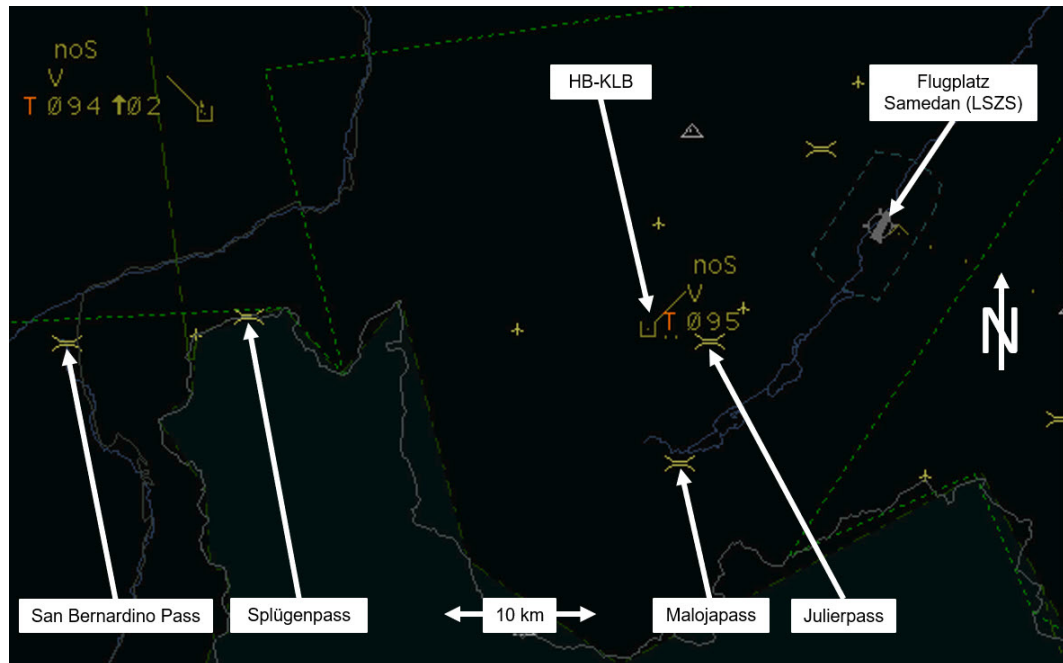
Um 17:28:42 Uhr, also zum Zeitpunkt des Endes des letzten Funkspruchs des Piloten A der HB-KLB, wurde auf der Radaretikette die Flughöhe mit Flugfläche (*Flight Level* – FL) 095 angezeigt (vgl. Abbildung 8).

Abbildung 8: Ausschnitt aus dem Radardisplay des FISO um 17:28:42 Uhr mit der Radaretikette der HB-KLB.

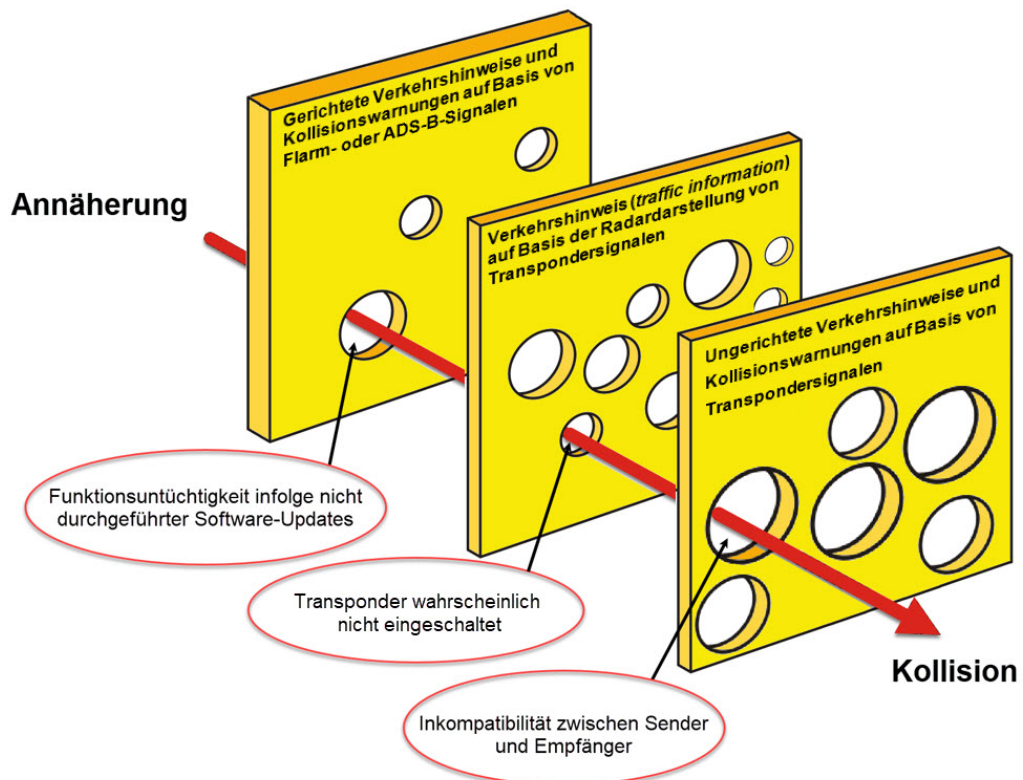
Wie der vorliegende Fall eindrücklich belegt, sind für eine effektive Kollisionsvermeidung alle obgenannten Punkte im Zusammenspiel vonnöten. Im Sinne des bekannten «Käsescheibenmodells» sollte auf möglichst viele verschiedene Sicherheitsnetze abgestützt werden, um bei Ausfall oder Versagen eines Netzes noch weitere Auffangnetze zur Verfügung zu haben. Im vorliegenden Fall versagten sämtliche Sicherheitsnetze, teils infolge Funktionsuntüchtigkeit bzw. wahrscheinlichen Nichteinschaltens technischer Hilfsmittel zur Kollisionsvermeidung, teils infolge Inkompatibilität der ausgesandten Signale mit den Empfangsmöglichkeiten der eingebauten Geräte (vgl. Abbildung 11).

Abbildung 11: Darstellung der wesentlichen technischen Sicherheitsnetze, die im vorliegenden Fall wirkungslos blieben.
