# **Rapport final n° 2406**

## **du Service suisse d'enquête de sécurité SESE**

concernant l'accident (collision) entre  
l'avion DR 400/140 B, HB-KLB,  
et  
le planeur ASW 27-18, HB-3412

survenu le 12 juin 2021

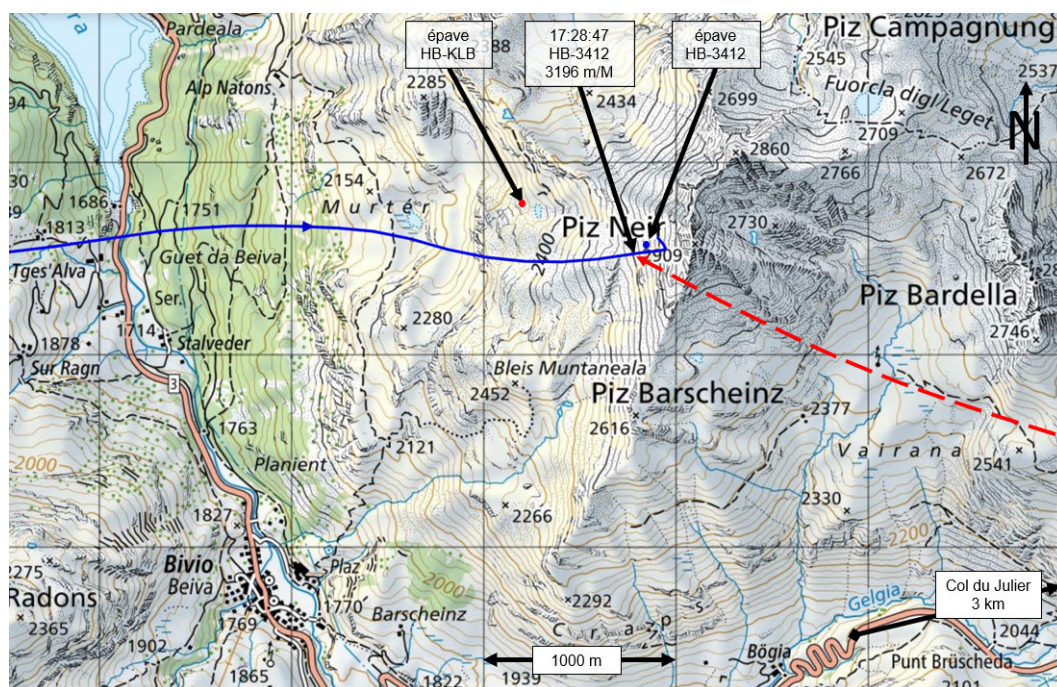
Immédiatement après la fin de ce dernier message radio, c'est-à-dire dans les cinq secondes au plus qui ont suivi, une collision se produit entre le HB-KLB et le HB-3412 à environ 350 m à l'ouest du Piz Neir, à une altitude de presque 3200 m/M, soit environ 600 m au-dessus du sol (cf. figure 3).

**Figure 3** : Trajectoire de l'avion HB-3412 selon l'enregistrement de la trajectoire de vol (bleu) et trajectoire approximative de l'avion HB-KLB selon l'enregistrement radar (ligne rouge en traits-tillés). Emplacements des épaves des deux avions (points bleu et rouge). Source de la carte de base : Office fédéral de la topographie.

Le HB-3412 se trouve alors un peu plus haut que le HB-KLB, de sorte que les pointes des pales de l'hélice du HB-KLB laissent des traces d'entailles sur le dessous de l'aile gauche du HB-3412. De plus, il est très probable qu'un contact se produit au niveau de l'empennage des deux aéronefs.

Le HB-KLB perd alors des pièces, dont les plans gauche et droit de l'empennage horizontal, et percute le sol à environ 600 m au nord-ouest du point de collision, dans une cuvette couverte d'une importante couche de neige (cf. figure 3). Les occupants sont mortellement blessés lors de l'impact et l'avion est détruit. La balise de détresse (*Emergency Locator Transmitter – ELT*) de 406 MHz installée dans le HB-KLB est activée lors de l'impact, mais est arrachée de la structure de l'avion et projetée à plusieurs mètres de l'épave ; le câble de l'antenne est arraché.

Le HB-3412 perd rapidement de l'altitude en direction du terrain fortement incliné (cf. figure 3 et figure 6). Le pilote largue la verrière du planeur, quitte l'habitacle et actionne la poignée de déclenchement du parachute de secours. Il subit des blessures mortelles lors de l'impact au sol ; le parachute est trouvé ouvert au sol. Rien n'indique que le parachute de secours n'était pas opérationnel. Le planeur heurte une pente raide et enneigée à proximité et glisse sur plusieurs mètres avant de s'immobiliser sur le dos contre un bloc de roche, à peine 100 m au nord-est du point de collision (cf. figure 3). L'interrupteur de l'ancien modèle d'ELT automatique installé sur le HB-3412 était en position "OFF" ; l'ELT ne pouvait donc pas émettre de signaux de détresse. Le stabilisateur horizontal du HB-3412 n'a pas pu être retrouvé.

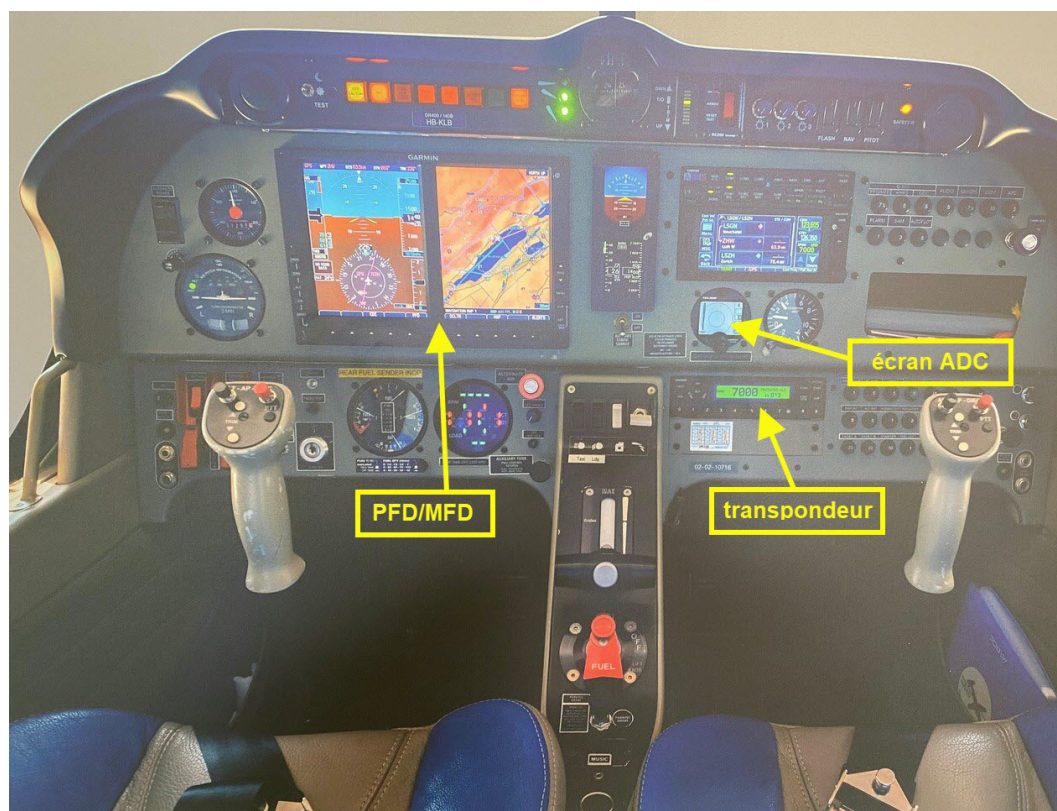
Toutefois, le module Flarm contenait une version non actualisée du micrologiciel et n'était donc pas fonctionnel, l'appareil ne pouvant ni recevoir de signaux Flarm d'autres aéronefs ni en émettre lui-même à destination d'autres aéronefs. En raison de la conception technique du système d'alerte anticollision, les autres fonctionnalités du système (ADS-B/transpondeur) n'étaient plus disponibles en raison du module Flarm inopérant.

La maintenance du système Flarm était assurée en interne par le GVMN ; il était connu qu'une mise à jour du micrologiciel (*firmware*<sup>9</sup>) aurait été nécessaire, mais il n'était pas connu que le système Flarm serait totalement inopérant en cas de non-mise à jour. Selon les indications du GVMN, le système Flarm n'a jamais été entièrement satisfaisant, car aucune antenne extérieure n'était installée ; en outre, l'écran n'était pas bien lisible. De ce fait, le système d'alerte anticollision n'aurait pas été réellement utilisé par les pilotes ; certains pilotes auraient également désactivé le système au moyen de l'interrupteur existant (cf. figure 4). Cet interrupteur a été trouvé en position "OFF" après l'accident. En outre, il a été constaté après l'accident que le volume des alarmes sonores du système d'alerte anticollision était réglé sur 0 %.

**Figure 4** : Panneau d'instruments du HB-KLB avec le PFD/MFD combiné, l'écran de l'avertisseur de collision (ADC) et le transpondeur (source : GVMN). L'interrupteur du système d'alerte anticollision se trouve à gauche du contacteur d'allumage (masqué par le levier de commande sur la figure).

Le HB-KLB était en outre équipé d'un transpondeur mode S de type Garmin GTX 328 (cf. figure 4), qui ne disposait pas de la fonctionnalité ADS-B out. Les échos radar du HB-KLB ont été enregistrés aussi bien pendant le vol de Neuchâtel à Samedan que pendant le vol de l'accident (cf. figure 2 et figure 8).<sup>13</sup> Les échos radars enregistrés pendant le vol de l'accident ont été reçus par une station radar au sol située au col du Lukmanier. Cette station pouvait traiter les signaux en mode A/C, mais pas les signaux en mode S. En principe, le mode de réponse du transpondeur correspond au mode d'interrogation de la station terrestre. En conséquence, le transpondeur mode S du HB-KLB n'a répondu, dans le cas présent

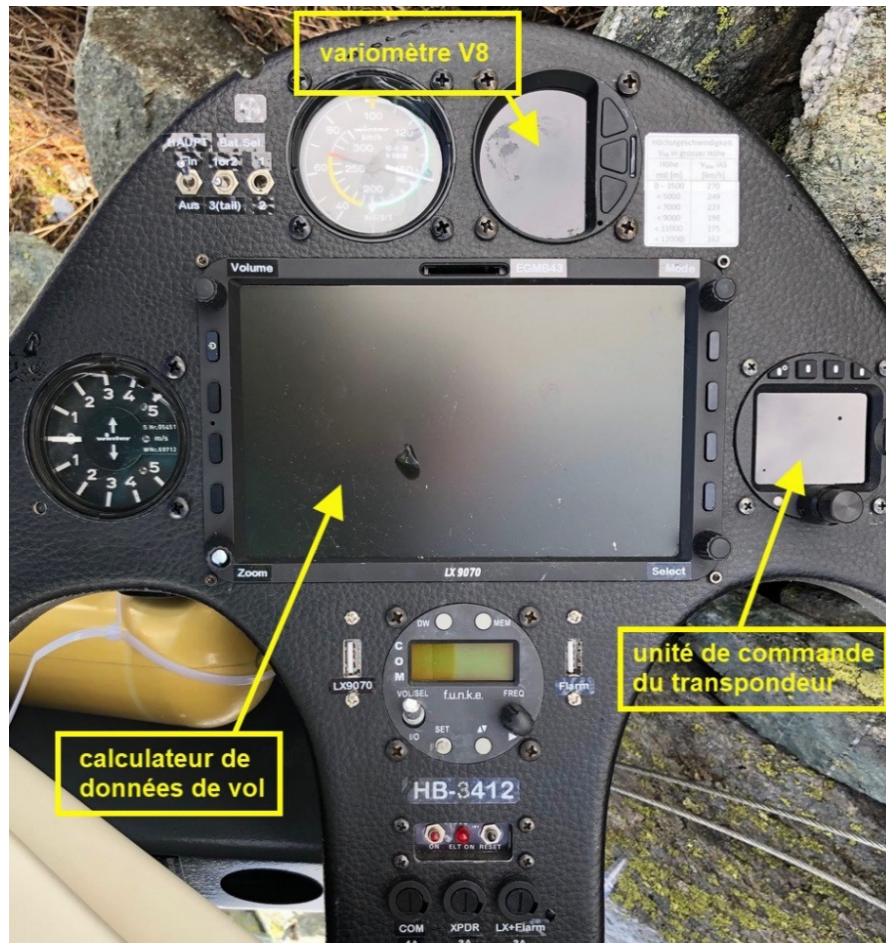
**Figure 5** : Panneau d'instruments du HB-3412 avec le calculateur de données de vol, le variomètre V8 et l'unité de commande du transpondeur. Photo prise le lendemain sur le lieu de l'accident.

Le pilote n'a vraisemblablement pas enclenché le transpondeur en vol, ce qui, selon l'évaluation d'autres vols, correspondait à son habitude. Il a ainsi renoncé à un filet de sécurité essentiel pour éviter les collisions. Les raisons pouvant expliquer ce fait restent à déterminer et peuvent être multiples, mais l'importance du transpondeur en matière de prévention des collisions est aujourd'hui bien connue, de sorte qu'un manque de connaissance ne peut guère être considéré comme une cause possible. L'argument souvent colporté, notamment dans les milieux du vol

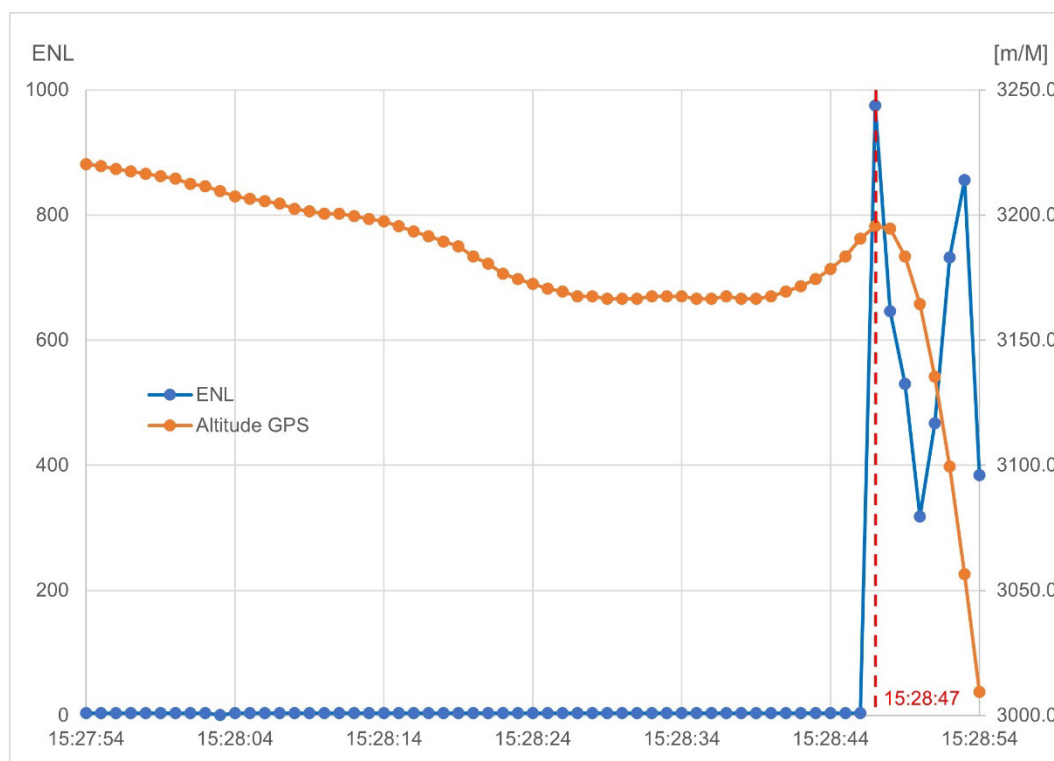
dernière minute sont présentées dans la figure 6 et montrent une augmentation marquée et soudaine de l'ENL à 17:28:47 (ligne rouge en traits-tillés).

**Figure 6** : Données enregistrées par le calculateur de données de vol du HB-3412 pour l'ENL (bleu) et l'altitude GPS (orange) pendant la dernière minute enregistrée (temps en UTC).

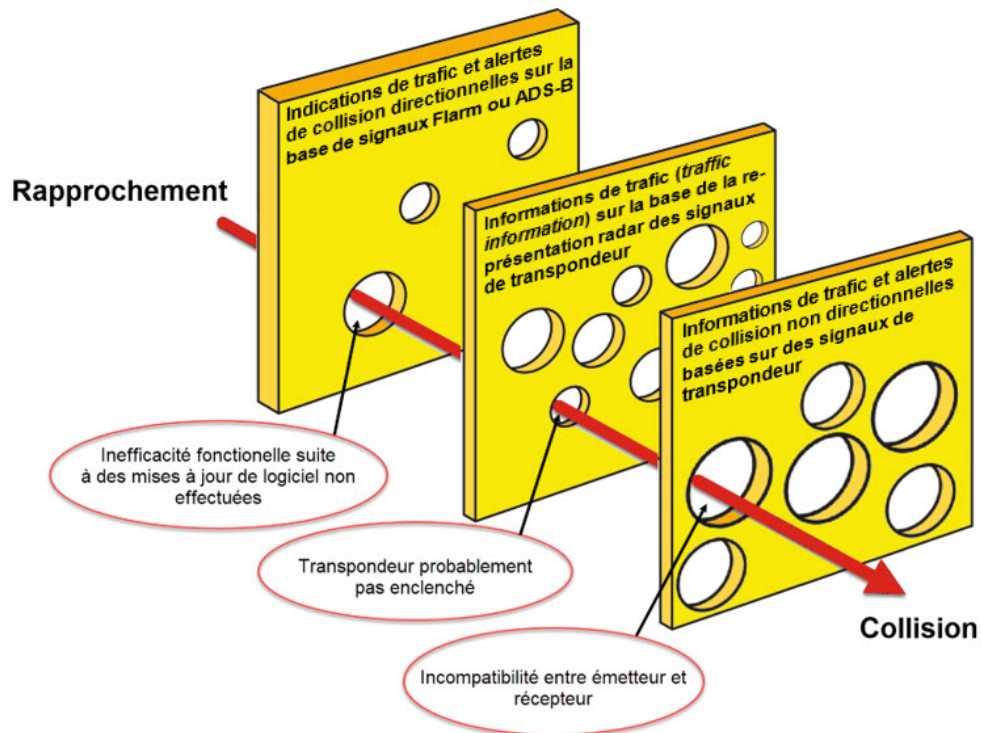
L'inefficacité et la non-activation probable du Flarm à bord du HB-KLB ainsi que la non-activation probable du transpondeur à bord du HB-3412 ont donc rendu inefficaces des filets de sécurité essentiels qui auraient vraisemblablement permis d'éviter la collision, à condition que les pilotes ou le FISO aient réagi de manière appropriée. Le dernier filet de sécurité est également resté inefficace en raison de l'incompatibilité des signaux en mode A/C avec le système d'alerte anticollision du

Comme le montre clairement le cas présent, tous les points susmentionnés doivent être combinés pour éviter efficacement les collisions. Selon le modèle bien connu du fromage suisse de causalité d'accident, il convient de s'appuyer sur le plus grand nombre possible de couches de défenses afin de disposer de redondance en cas de panne ou de défaillance de l'une d'entre elles. Dans le cas présent, ces dernières se sont montrées inefficaces, d'une part en raison de l'inefficacité ou de la non-activation probable des moyens techniques d'évitement de collision, d'autre part à cause de l'incompatibilité des signaux émis avec les possibilités de réception des appareils installés (cf. figure 11).

**Figure 11** : Présentation des principaux filets de sécurité techniques qui sont restés sans effet dans le cas présent.
