# **Schlussbericht**

über die Kollision des MS Schwyz  
mit der Landungsanlage

vom 17. September 2017

in Zug Bahnhofsteg (ZG)

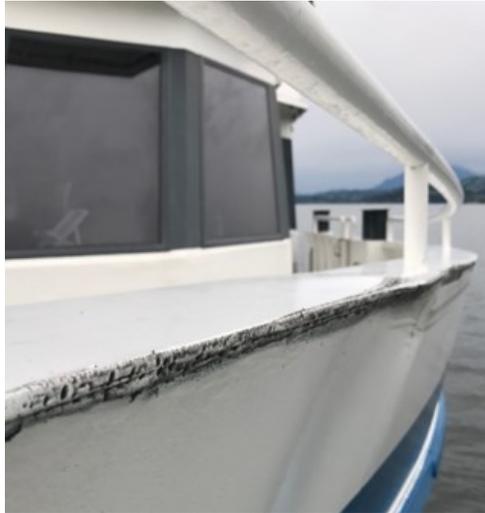
Durch die Kollision mit dem Prellpfahl wurde auf der Backbordseite das Schanzkleid leicht nach innen gedrückt und die Streichleiste beschädigt. Zudem wurde der Bugwulst durch die Kollision mit dem Ufer zusammengedrückt.

**Abbildung 3:** Beschädigung Schanzkleid und Streichleiste backbordseitig (Quelle: SGZ).

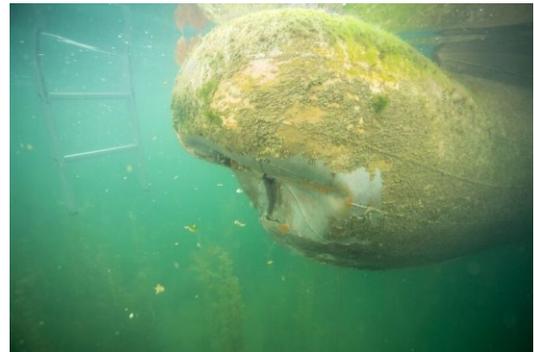
**Abbildung 4:** Beschädigung Bugwulst (Quelle: Kapo ZG).

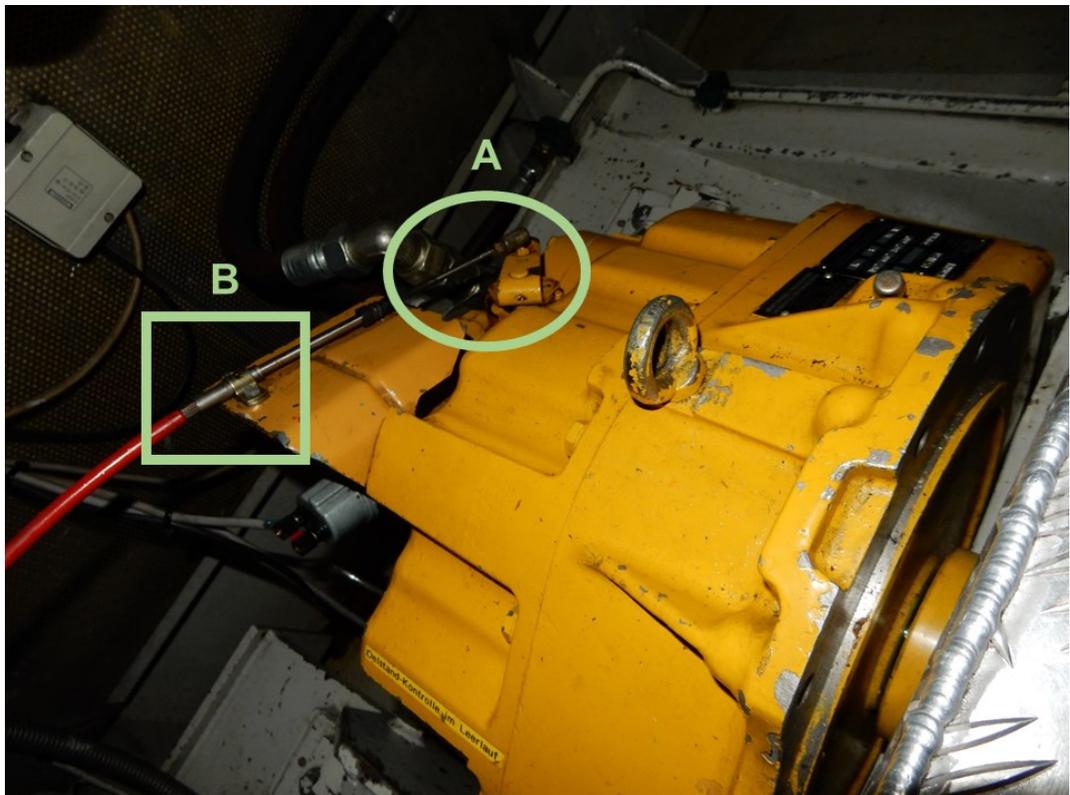
Bei der Bestandesaufnahme auf dem MS Schwyz wurde festgestellt, dass sich beim Getriebe des Motors «Steuerbord» der Getriebeumstellhebel in der Vorwärtsposition befand (Abbildung 8, A), obwohl im Fahrstand die Fahrhebel sowie im Maschinenraum der Schlitten in der Steuereinheit in der Neutralstellung standen (Abbildung 7). Beim Bowdenzug war getriebeseitig die rote Kunststoffhülle nicht bis in die Hülse bei der Befestigung am Getriebe verlaufend, wodurch die ringartig angeordneten Stahldrähte für die Verstärkung der Hülle sichtbar wurden (Abbildung 9). Bei der Steuereinheit wurde nichts Aussergewöhnliches festgestellt.

**Abbildung 8:** Motorengetriebe Steuerbord seitig.

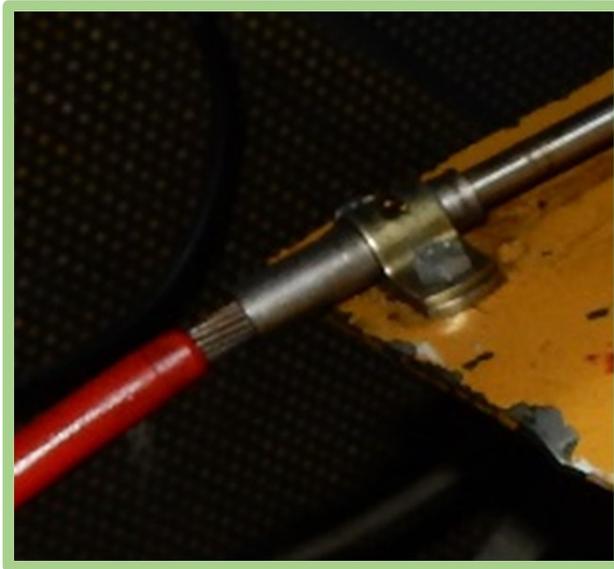
**Abbildung 9:** Detailansicht B aus Abbildung 8: Kunststoffhülle reicht nicht bis zur Hülse der Befestigung.

- Die Stahlsaite hat aufgrund eines Schwingbruchs versagt, der durch eine Korrosionsbelastung begünstigt wurde.
- Die Korrosionsinitiierung ist auf Emissionen des Verbrennungsprozesses des Dieselmotors im Maschinenraum sowie das Fehlen der roten Kunststoff-Ummantelung getriebeseitig zurückzuführen.
- Die dynamische Belastung, die zum Schwingbruch führte, hat den Ursprung im bogenförmig beschriebenen Weg aufgrund des Befestigungspunktes der Stahlsaite des Bowdenzugs am Getriebeumstellhebel sowie der starren Fixation des Bowdenzugs auf dem Getriebeblock.

Unmittelbar nach dem Ereignis hat die SGZ alle Bowdenzüge durch qualitativ bessere Produkte ersetzt.

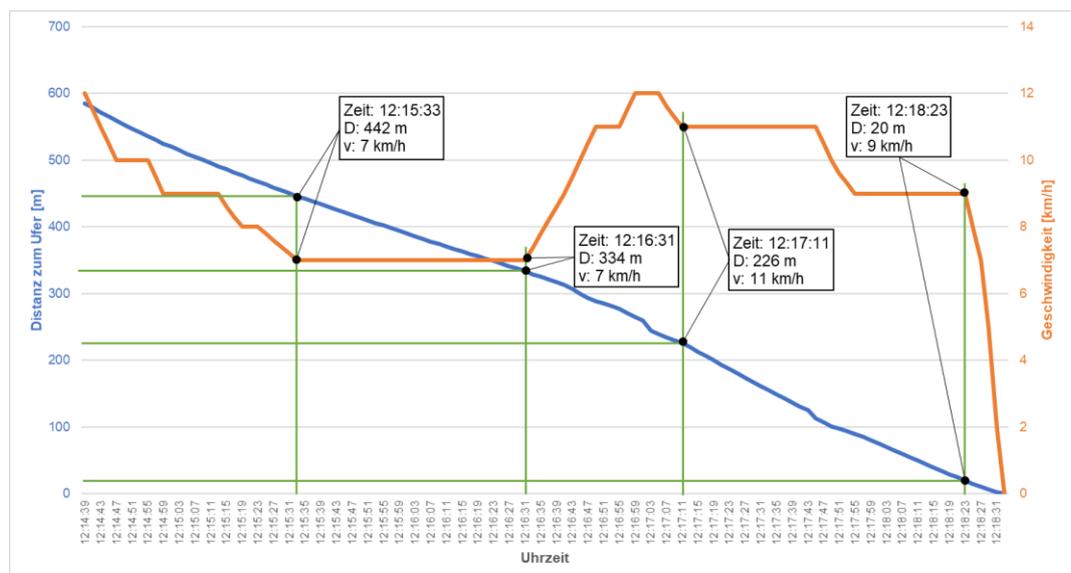
Der Fahrweg des MS Schwyz wurde in Form von einzelnen GPS-Positionseinträgen im GPS-Gerät des Schiffes gespeichert und konnte ausgelesen werden. Die GPS-Daten zeigen nebst der Position des Schiffes auch dessen Geschwindigkeit. Der Aufprall des MS Schwyz mit dem Prellpfahl erfolgte mit rund 9 km/h und mit dem Ufer mit rund 7 km/h.

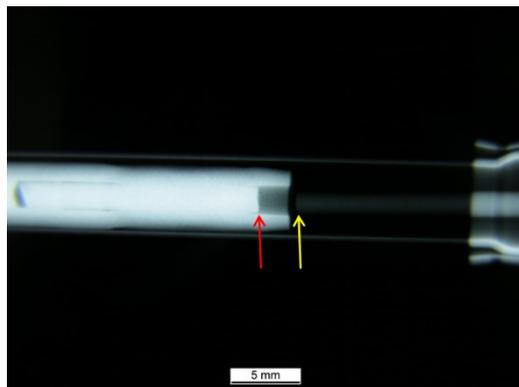
Vor der Demontage wurde zuerst mittels einer Röntgenprüfung die innere Situation im Bereich der Klemmverbindung Stahlsaite–Rundstab abgebildet. Dabei konnte festgestellt werden, dass die Stahlsaite getriebeseitig am Rand der Pressverbindung mit dem Rundstab gebrochen ist (Abbildung 11). Die Einbausituation bei der intakten Steuerseite ist in Abbildung 12 abgebildet.

**Abbildung 11:** Bruchstelle der Stahlsaite direkt neben der Pressverbindung (roter Pfeil) und leicht herausgezogene Saite (gelber Pfeil). Röntgenbild Getriebeseite.

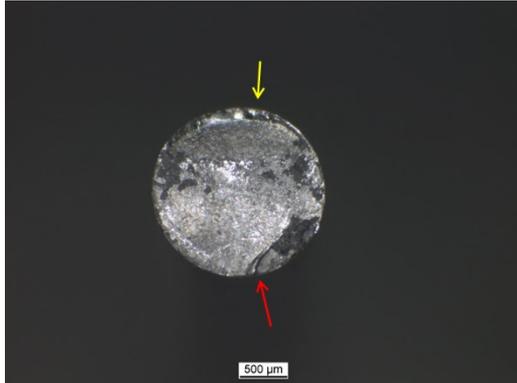
Die Stahlsaite ist am Rand der Klemmverbindung gebrochen. Die Bruchfläche der Saite am herausgezogenen Fragment ist stark sekundär beschädigt und teilweise mit schwarzen Rückständen belegt. Dennoch sind eine Scherlippe und gegenüberliegend Stufen erkennbar (Abbildung 13). Die Bruchfläche des Fragments im Stift weist keine sekundären Beschädigungen auf und zeigt makroskopisch Rastlinien, die auf einen singulären Bruchausgangsbereich hindeuten. Die vorhandene Scherlippe (Restbruchfläche) nimmt ca. 10 % der gesamten Bruchfläche ein (Abbildung 14).

**Abbildung 13:** Die Bruchfläche an der Stahlsaite ist stark sekundär beschädigt und mit schwarzen Rückständen belegt. Es sind Stufen (roter Pfeil) und eine Scherlippe (gelber Pfeil) erkennbar.

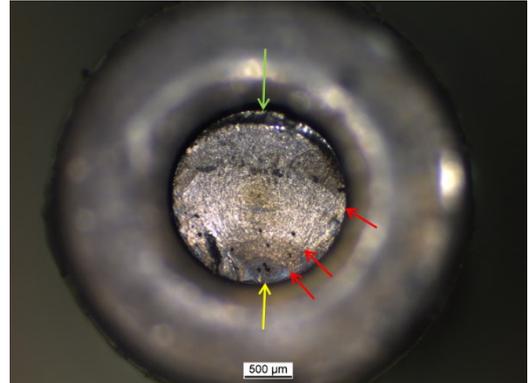
**Abbildung 14:** Bruchfragment in Rundstab mit erkennbaren Rastlinien (Bsp. rote Pfeile) und bläuliche Verfärbung im Bruchausgangsbereich (gelber Pfeil) sowie einer Scherlippe (grüner Pfeil).

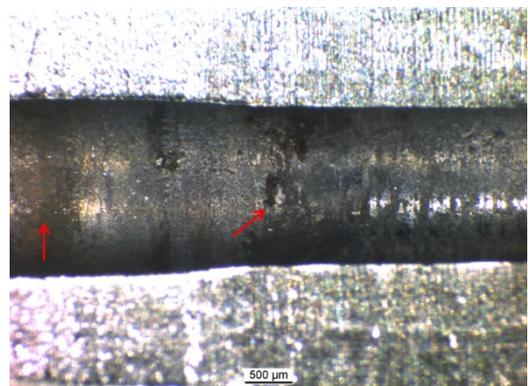
**Abbildung 16:** Rotbraune und teils dunkle, krustige Ablagerungen an der Innenseite des Rundstabs im Bereich der Bruchstelle der Saite.

An der Innenseite des Rundstabs sind im Bruchbereich grubchenförmige Korrosionsangriffe und krustenartige Ablagerungen auffällig. Mittels EDX konnten darin neben den Legierungselementen Eisen, Chrom, Nickel, Mangan und Silizium auch

kleine Mengen von Schwefel und grössere Mengen von Sauerstoff als legierungsfremde Elemente nachgewiesen werden.

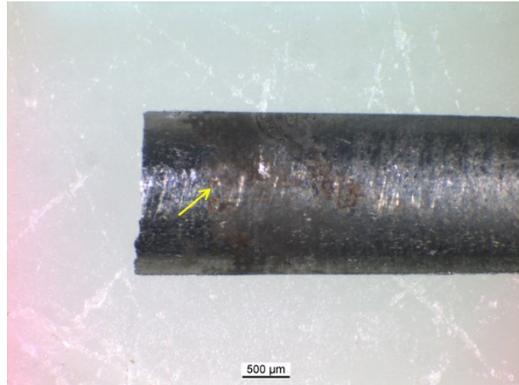
**Abbildung 17:** Rotbraune Ablagerungen auf der Oberfläche der Saite direkt neben der Bruchfläche.

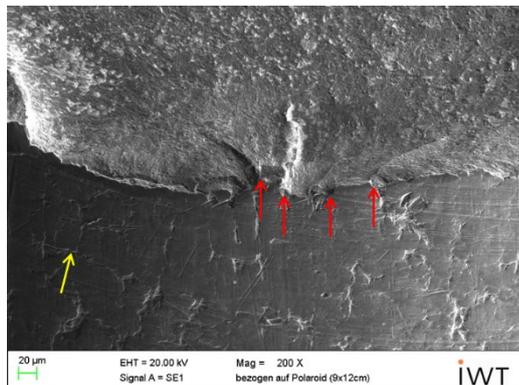
Im Bruchausgangsbereich sind mikroskopisch mehrere Stufen erkennbar. Daneben sind auf der Oberfläche der Stahlsaite Anzeichen eines möglichen Nebenrisses vorhanden (Abbildung 18). Die Bruchfläche im Bruchausgangsbereich zeigt zwischen den Stufen mikroskopisch die für einen Schwingbruch typischen Schwingungstreifen. An der Oberfläche sind Anzeichen von Korrosionsnarben vorhanden (Abbildung 19).

**Abbildung 18:** Mehrere Stufen im Bruchausgangsbereich (rote Pfeile) und Anzeichen eines Nebenrisses an der Oberfläche (gelber Pfeil). REM-Bild.

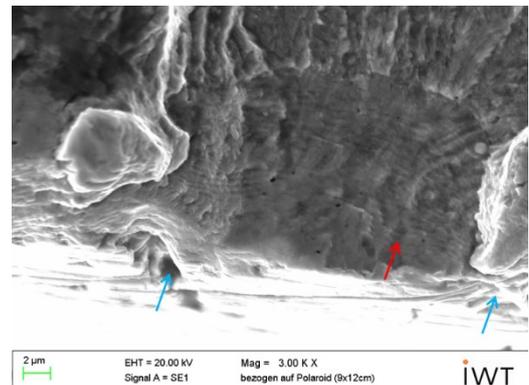
**Abbildung 19:** Schwingungstreifen (Bsp. roter Pfeil) zwischen den Stufen und Anzeichen von Korrosionsnarben (blaue Pfeile). REM-Bild.

Auf Grund der Ergebnisse kann ausgesagt werden, dass Korrosionsangriffe im Innern des Bowdenzugs zu einer Rissinitiierung mit anschliessendem Schwingungsrisswachstum geführt haben.
