# **Schlussbericht**

über ein entlaufenes Zweiwegefahr-  
zeug

vom 30. April 2018

in Ringlikon (ZH)

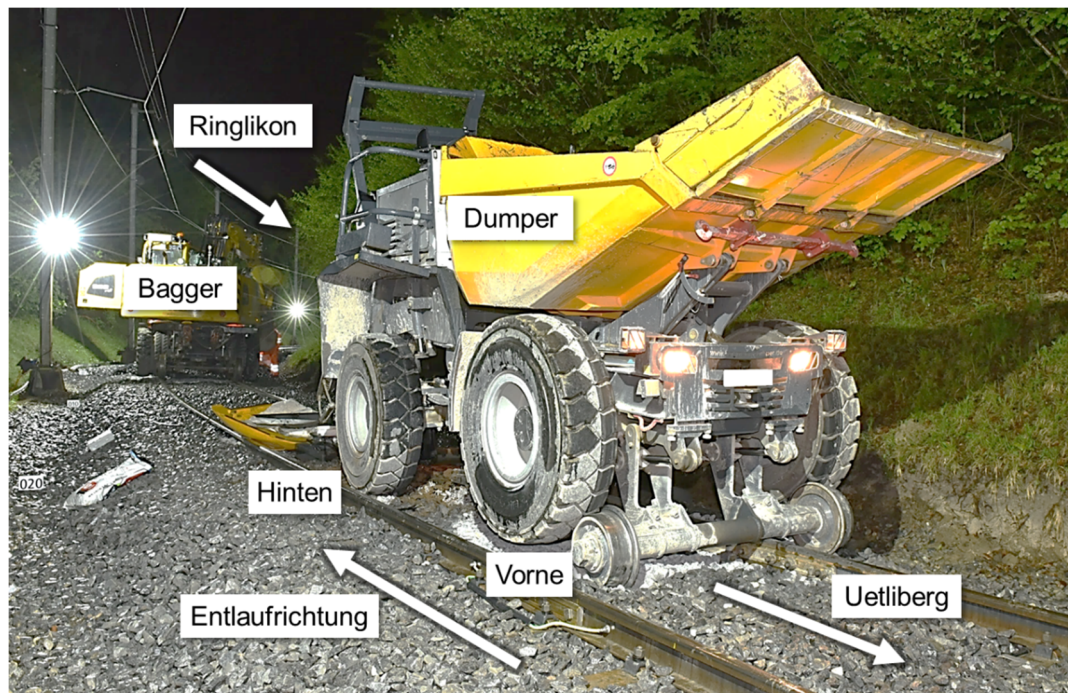
Der Dumper kollidierte nach knapp 900 m mit dem Bagger in der «Ringlikerkurve». Durch den Aufprall wurde der Dumper aus den Schienen gehoben und blieb im

Schotter stehen. Der Bagger wurde auf dem Gleis abwärts geschoben und kam einige Meter nach der Kollisionsstelle zum Stehen (Abbildung 4).

**Abbildung 4:** Fotografie der Unfallstelle. Situation nach der Kollision.

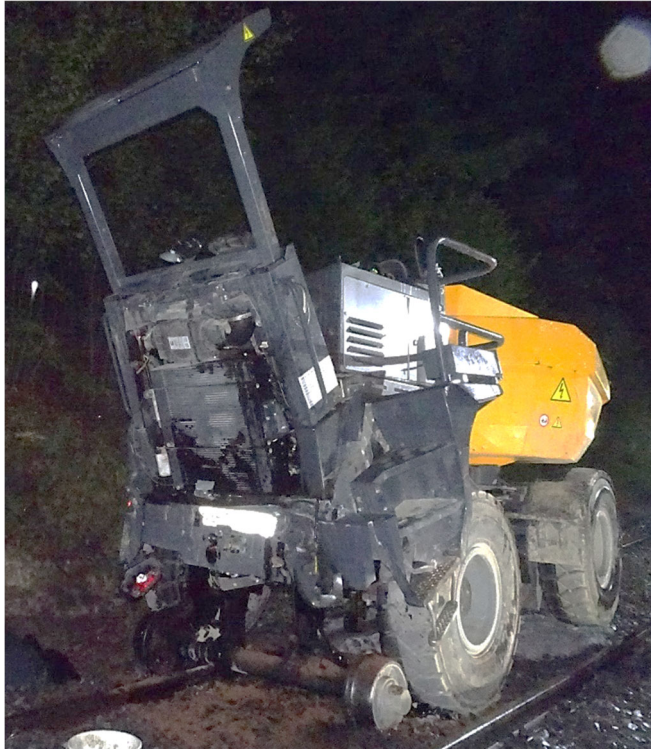
Der Dumper wurde im hinteren Bereich stark beschädigt (Abbildung 5). Der Bagger wurde leicht beschädigt.

**Abbildung 5:** Beschädigter Dumper.

Der Dumper wurde durch den Aufprall auf den Bagger beschädigt und aus den Schienen geworfen. Der hintere Teil (Kollisionsteil) war stark beschädigt und eingedrückt. Bei der Hinterachse (talseitig) konnte aufgrund der Beschädigungen nicht festgestellt werden, in welcher Position sich die Achse vor dem Aufprall befand. Die Vorderachse (bergseitig) war in Endposition aufgegleist.

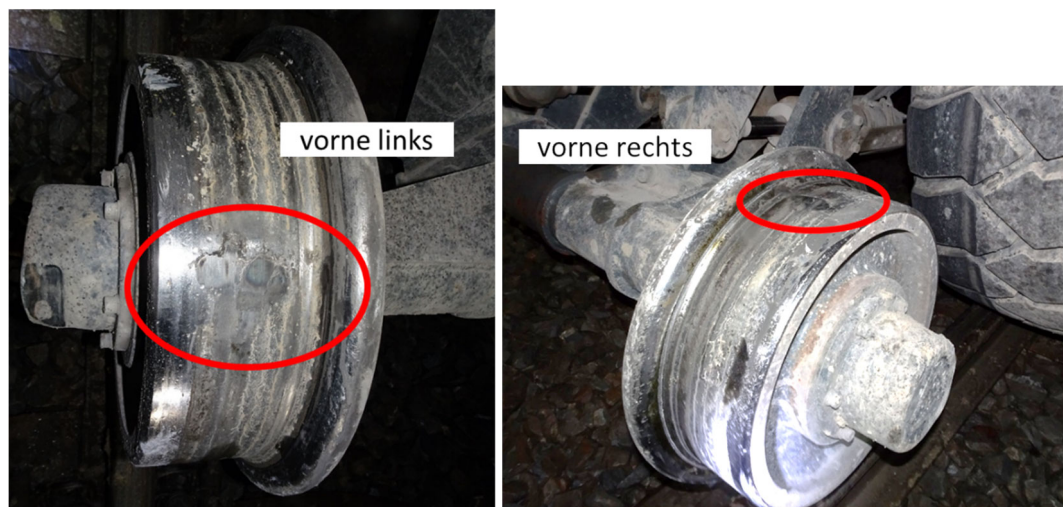
An den vorderen Schienenrädern wurden Flachstellen festgestellt (Abbildung 6). An den hinteren Schienenrädern konnten keine Flachstellen festgestellt werden.

**Abbildung 6:** Schienenräder vorne links und rechts mit Flachstellen.

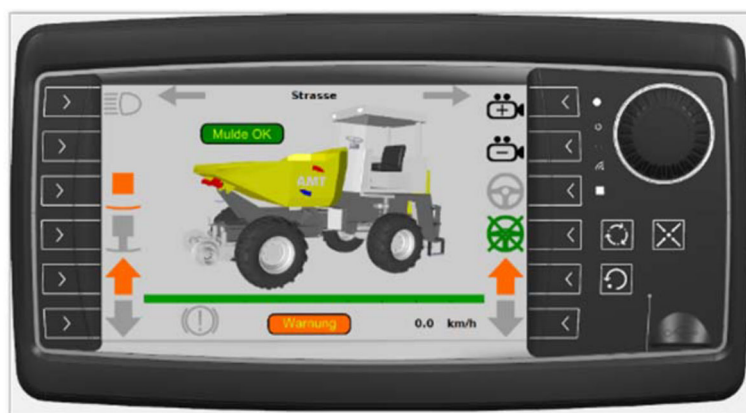
Im Kapitel Bedienung wird auf das Umschalten zwischen Strassen- und Schienenbetrieb eingegangen. Es wird beschrieben, dass immer nur eine Achse bewegt werden kann und dadurch verhindert wird, dass der Dumper ungebremst ist. Die Bedienung erfolgt entweder direkt am Bedienbildschirm oder mittels der angrenzenden Tasten. So kann der gewünschte Modus (Strasse, Schmalspur oder Normalspur) ausgewählt werden (Abbildung 7). Entsprechend der Wahl erscheint ein Bild mit den für diesen Modus möglichen Funktionen (Abbildung 8). Für das *Heben* und *Senken* der Schienenachse *vorne* und *hinten* stehen insgesamt vier Tasten zur Verfügung. Die jeweilige Taste muss bis zum Erreichen der Endposition gedrückt werden. Beim Loslassen der Taste stoppt die Bewegung sofort und die Achse bleibt in der aktuellen Position stehen.

Eine Ablaufbeschreibung für das Ein- und Ausgleisen, notwendige Sicherheitsmassnahmen oder Angaben über die maximal zulässige Neigung sind nicht vorhanden.

**Abbildung 8:** Bedienbildschirm für das Ausgleisen (umschalten in den Strassenmodus).
