# **Untersuchungsbericht der Schweizerischen Sicherheitsuntersuchungsstelle SUST**

über die Gefahrgutereignisse

vom 19. Oktober 2020 und  
6. Juli 2021

in Basel SBB RB (BL) und  
Lüsslingen (SO)

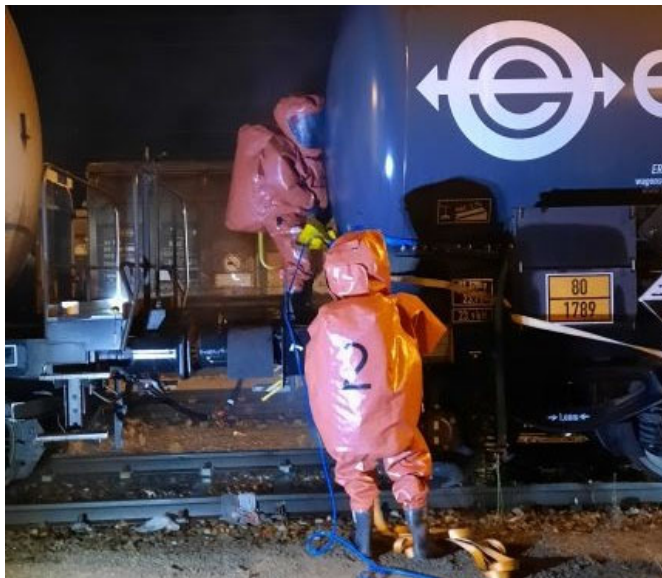
Bei der Durchführung der Zuguntersuchung an einem Güterzug am 19. Oktober 2020 in Basel SBB RB in der Einfahrgruppe A vernahm der Technische Kontrolleur bei einem Kesselwagen ein Zischen und sah im Licht seiner Taschenlampe Dämpfe aus einem kaum sichtbaren Leck austreten. Er verständigte sofort die Betriebszentrale über das Ereignis. Darauf wurden die Feuerwehr, die Chemiewehr und ein Chemiefachberater aufgeboten (Abbildung 5). Der Technische Kontrolleur klagte über Unwohlsein und wurde zur Kontrolle ins Spital gebracht. Zu Beginn des Einsatzes beobachtete die Feuerwehr, wie die Salzsäure mit feinen Flüssigkeitsstrahlen herausstritzte. Das stirnseitige Leck konnte nur teilweise abgedichtet werden, da mit Spanngurten nicht genügend Druck erzeugt werden konnte. Mit Dichtungsmasse und einem Kissen gelang es, die Menge der austretenden Salzsäure zu verringern. Der Wagen wurde auf ein Wannengleis gestellt und der Inhalt abgepumpt. Insgesamt traten beim Ereignis rund 1000 kg Salzsäure aus.

**Abbildung 5:** Situation bei der Intervention der Feuerwehr in Basel SBB RB am 19. Oktober 2020.

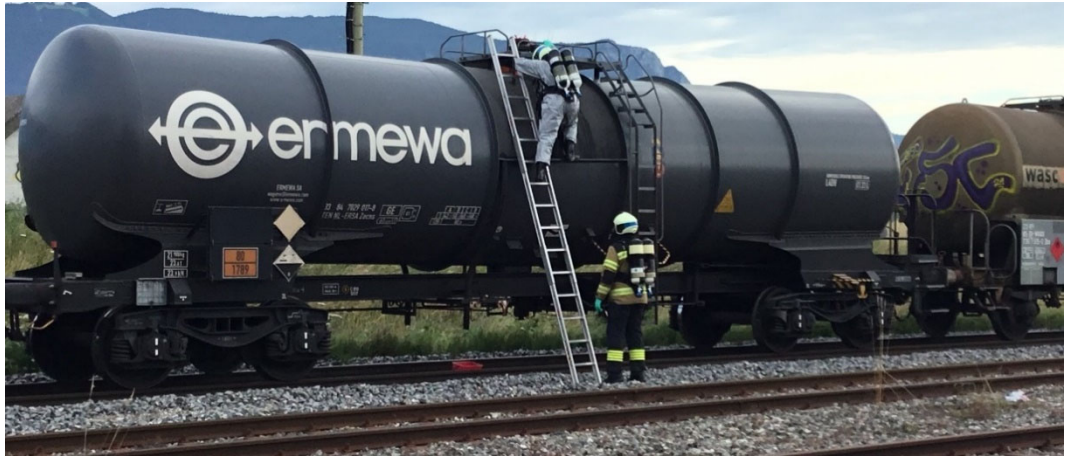
Flüssigkeit bei einem mit Salzsäure gefüllten Kesselwagen in der Nähe der Einsteigeöffnung (Domdeckel) aus einem kleinen Leck in der Kesselwand entweichen. Er informierte sofort die Betriebszentrale über das Ereignis. Aufgrund der Lage der Leckage oberhalb des Flüssigkeitsspiegels trat die Flüssigkeit nur bei Bewegung aus. Der aufgebotenen Feuerwehr gelang es, das kleine Leck behelfsmässig abzudichten (Abbildung 6). Anschliessend wurde der Wagen zum Empfänger nach Rüti b. Büren gefahren, wo er entleert wurde.

**Abbildung 6:** Situation bei der Intervention der Feuerwehr in Lüsslingen am 6. Juli 2021.

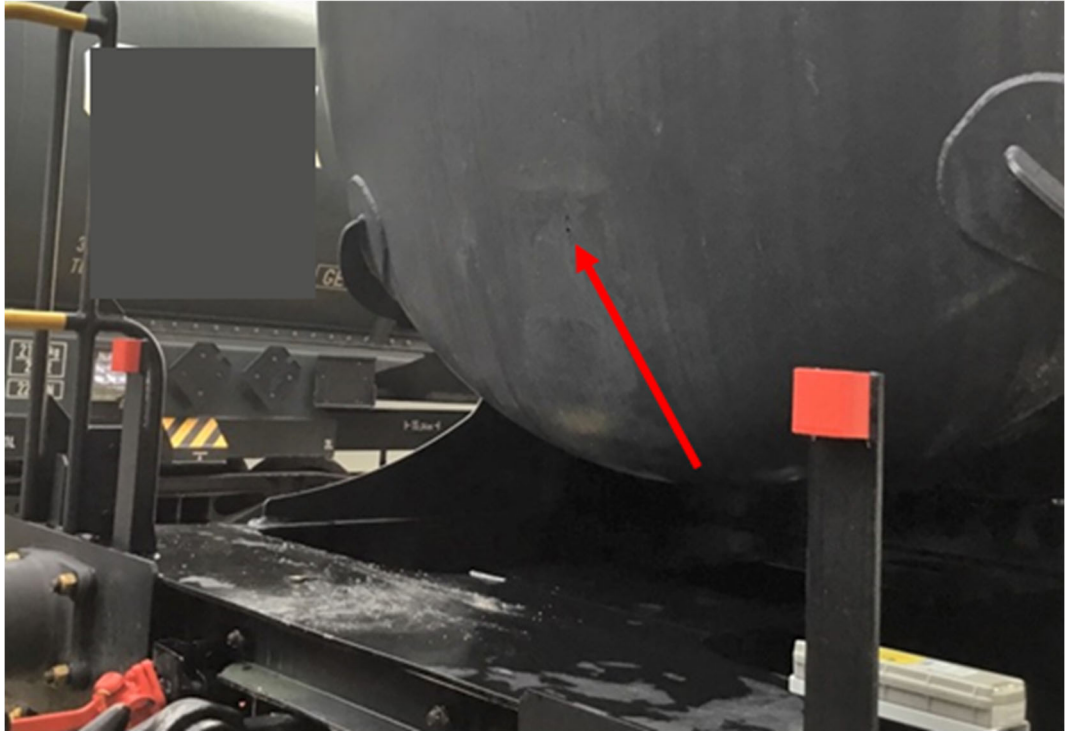
Stirnseitig am Kessel, ca. 605 mm über der Wagenplattform, war ein Leck sichtbar (Abbildung 8). Die Leckage war leicht oval und ca. 8 x 11 mm gross. Gleich darüber war die Lackierung auf einer Länge von ca. 25 mm weggeätzt. Es waren keine Schlag- oder andere Gewaltspuren sichtbar. In der Öffnung war eine graue Dichtmasse zu erkennen, die durch die Feuerwehr eingebracht wurde (Abbildung 9 und Abbildung 10). Im Tankinnern war eine kreuzförmige Bruchstelle (ca. 100 x 100 mm) in der Schutzauskleidung sichtbar (Abbildung 11 und Abbildung 12).

**Abbildung 8:** Position der Leckage ca. 605 mm über der Wagenplattform.

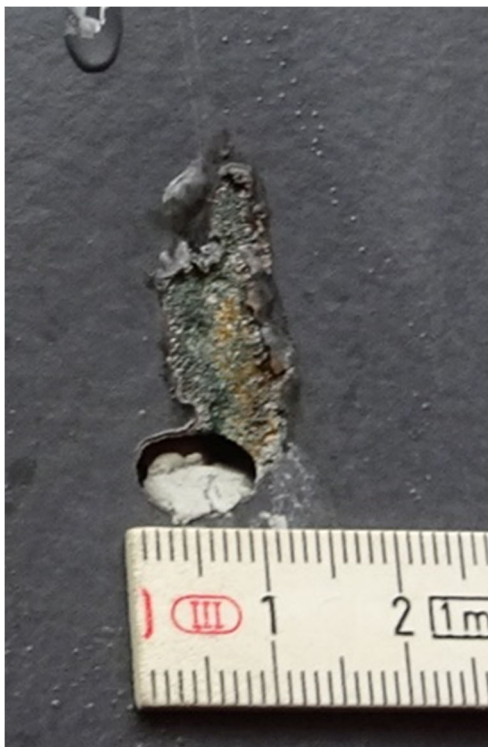
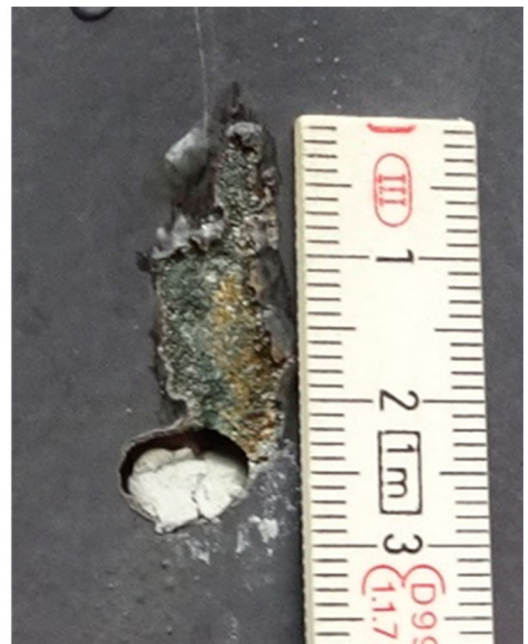
**Abbildung 9:** Detailaufnahme der Leckage.

**Abbildung 10:** Detailaufnahme der Leckage.

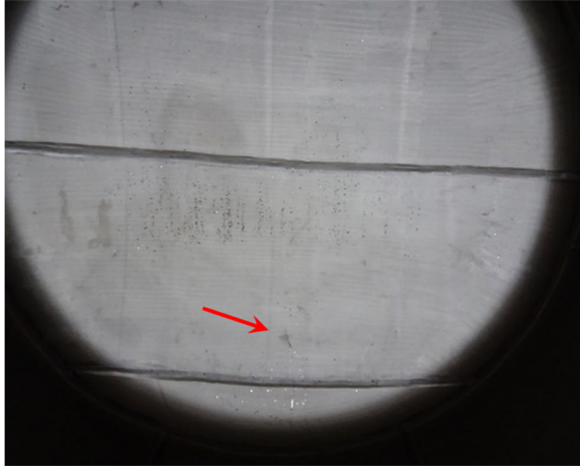
**Abbildung 11:** Bruchstelle im Tankinnern (roter Pfeil).

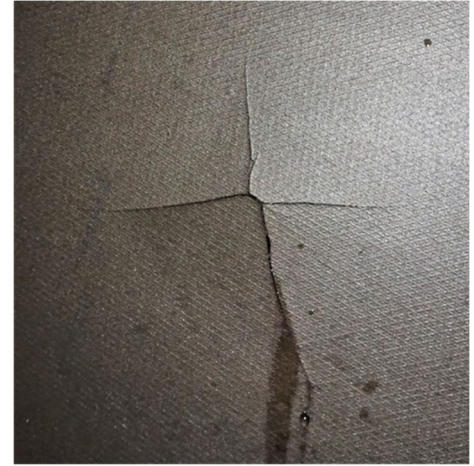
**Abbildung 12:** Detailaufnahme der kreuzförmigen Bruchstelle in der Schutzauskleidung.

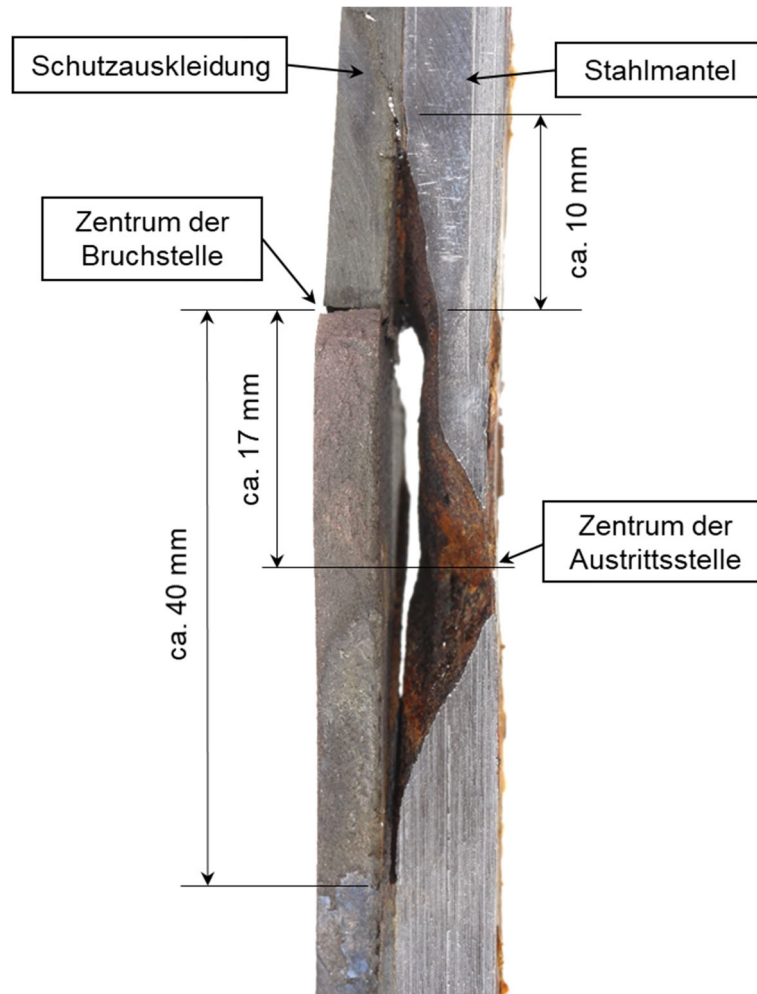
Die Laboranalyse zeigt, dass initial die Schutzauskleidung (Hartgummibeschichtung) in Form eines kleinen Risses beschädigt wurde. Diese Beschädigung ermöglichte der Säure, mit dem Stahl in Kontakt zu kommen und zu reagieren. Aufgrund der Schwerkraft erfolgte eine korrosive Unterwanderung entlang der Grenzfläche Stahlmantel–Schutzauskleidung primär nach unten und führte letzten Endes zum Durchbruch im 7 mm dicken Stahlmantel ca. 17 mm unterhalb der ursprünglichen Beschädigung der Schutzauskleidung (Abbildung 13).

**Abbildung 13:** Schnitt durch die Tankwand bei der Austrittsstelle.

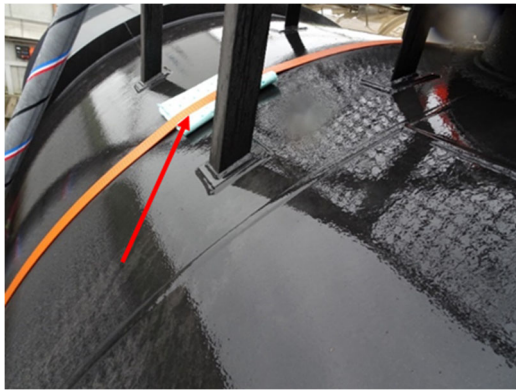
Seitlich am Tank, nahe der Einsteigeöffnung, ist ein Leck entstanden (Abbildung 14). Das Leck ist leicht oval und ca. 11 x 13 mm gross (Abbildung 15). Um die Schadstelle sind keine Schlag- oder andere Gewaltspuren erkennbar. Im Tankinnern ist ein Riss im Bereich von drei aneinanderstossenden Kunststoffbahnen der Schutzauskleidung sichtbar (Abbildung 16 und Abbildung 17).

**Abbildung 14:** Position der Leckage (roter Pfeil).

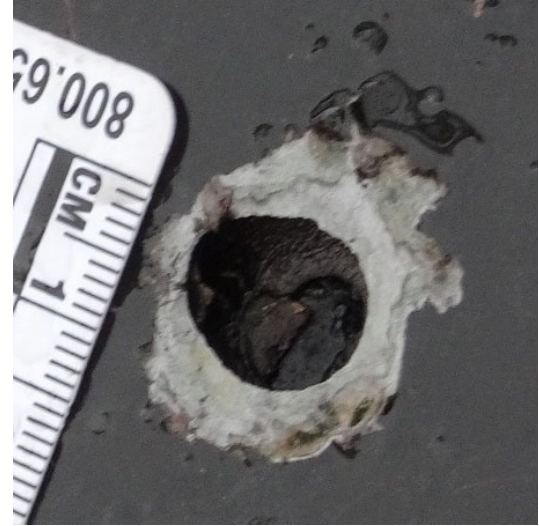
**Abbildung 15:** Ausprägung der Leckage im Stahlmantel.

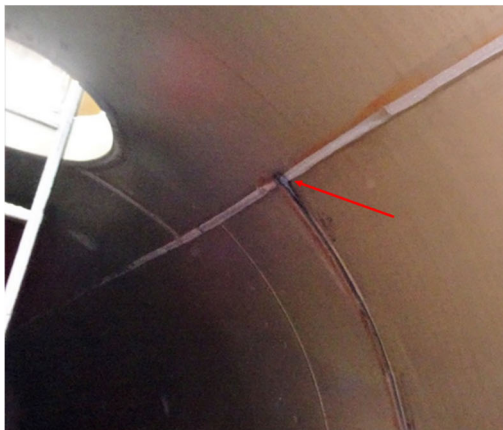
**Abbildung 16:** Übersicht im Tankinnern (Pfeil zeigt auf den Riss in der Schutzauskleidung).

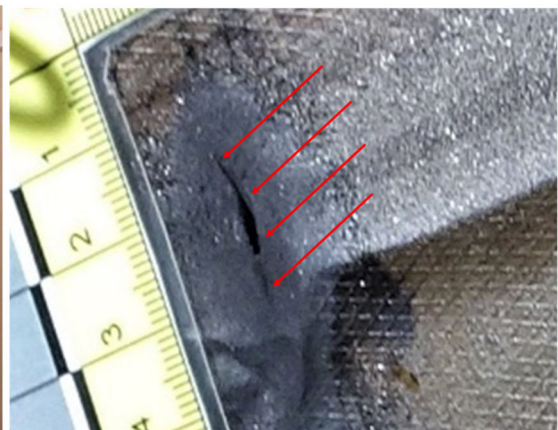
**Abbildung 17:** Riss in der Schutzauskleidung.

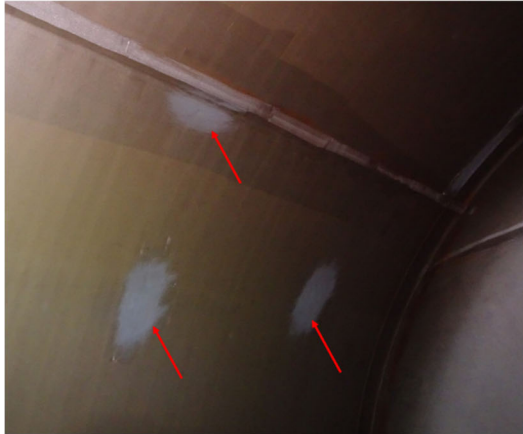
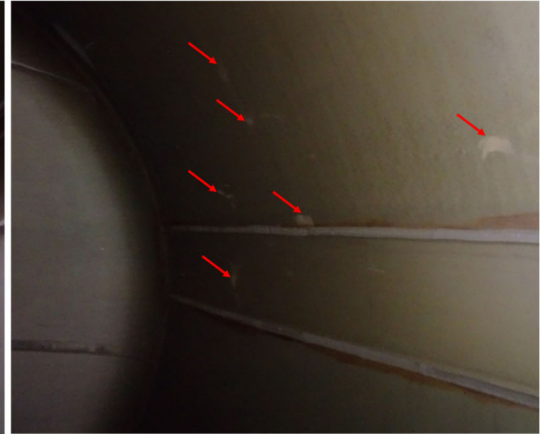
Im Tankinnern waren auffällig viele Schleifspuren sichtbar (Abbildung 18 und Abbildung 19). In einer Schleifstelle war eine rissartige Struktur erkennbar (Abbildung 20 und Abbildung 21).

**Abbildung 18:** Schleifspuren im Tank (rote Pfeile).

**Abbildung 19:** Schleifspuren im Tank (rote Pfeile).

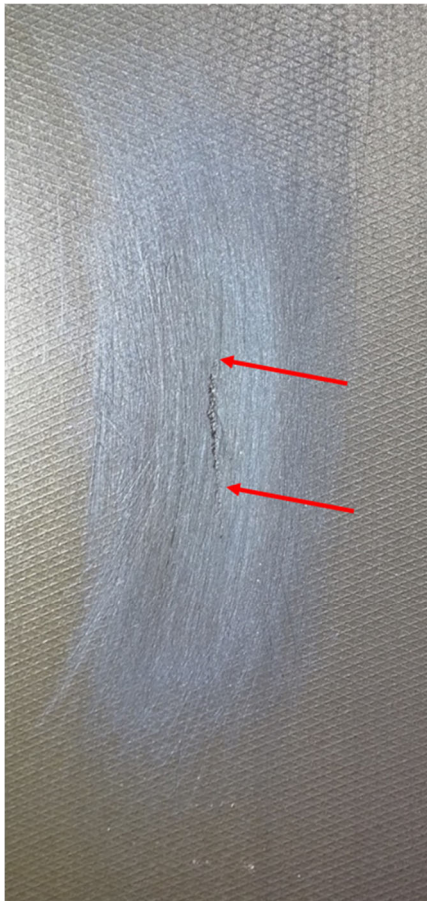
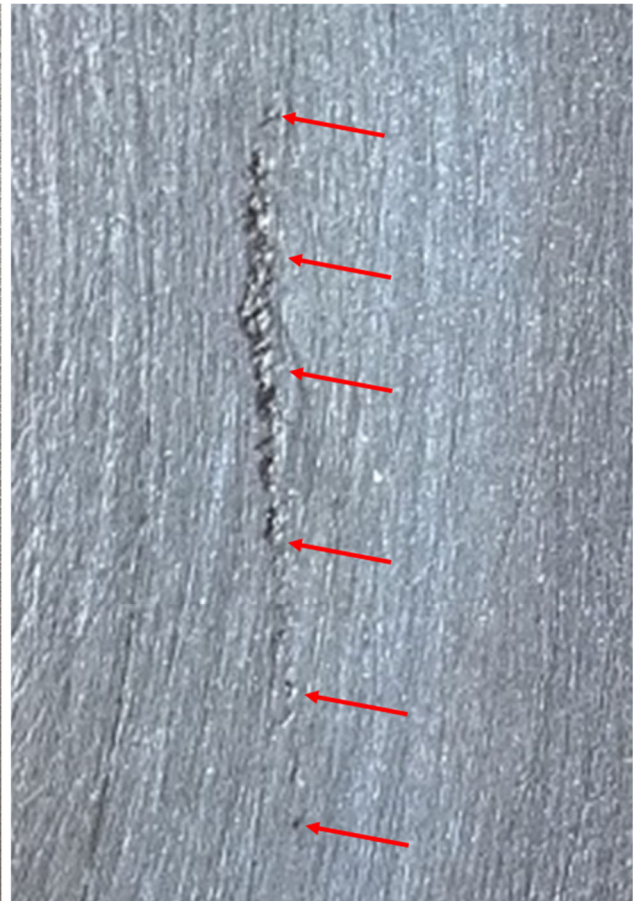
**Abbildung 20:** Schleifspur mit rissartiger Struktur (rote Pfeile).

**Abbildung 21:** Detailaufnahme der Schleifspur mit rissartiger Struktur (rote Pfeile).

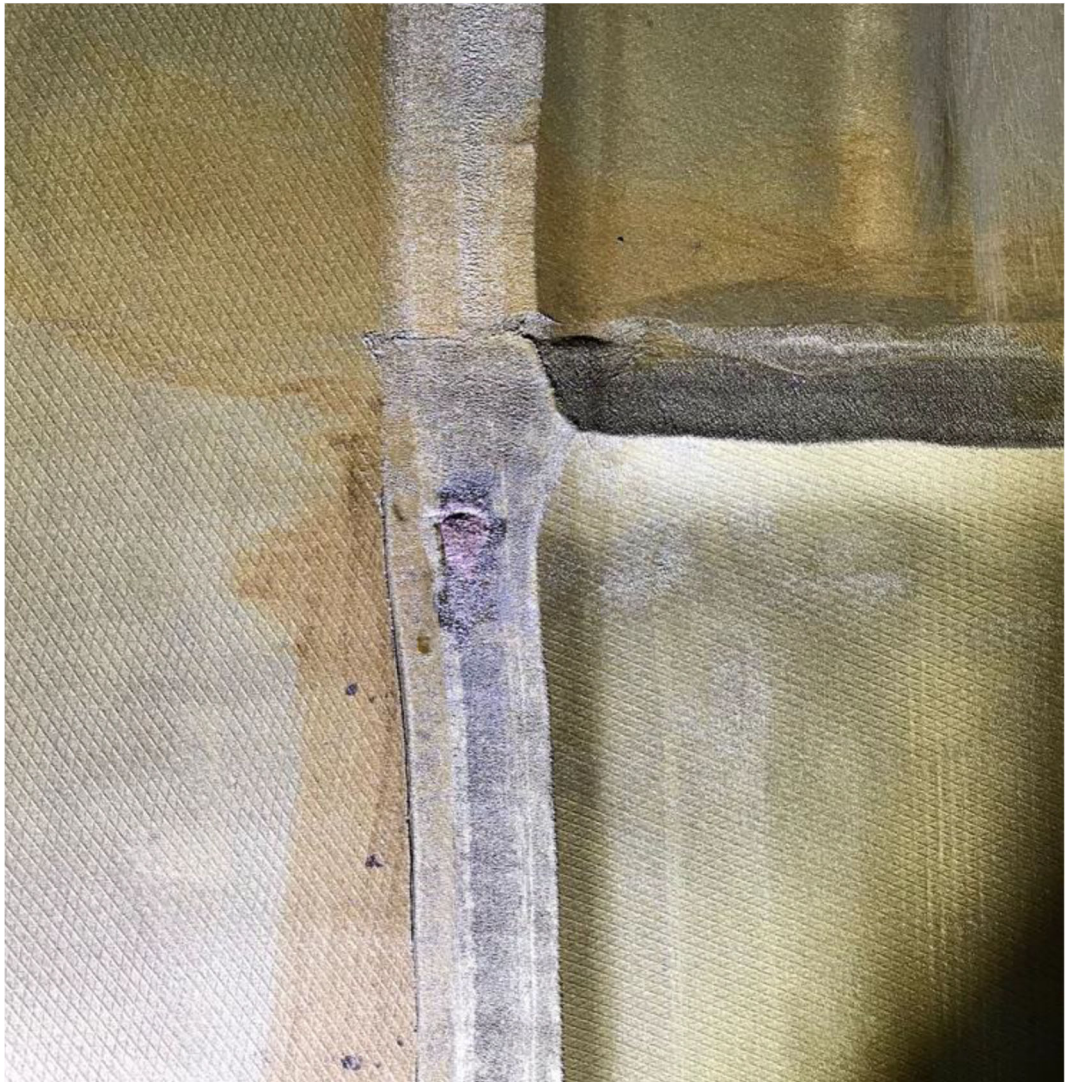
**Abbildung 22:** Mangel bei der Nahtstelle der Schutzauskleidung (Kesselwagen 33 84 7829 008-7). Quelle: Ermewa.

Aufgrund der Prüfergebnisse erfolgte später die Reparatur der schadhafte Fahrzeuge. Die SUST wurde am 25. August 2022 vom Wagenhalter über die Befunde informiert. Die folgenden Abbildungen zeigen Beispiele der festgestellten Mängel (Abbildung 22 und Abbildung 23).

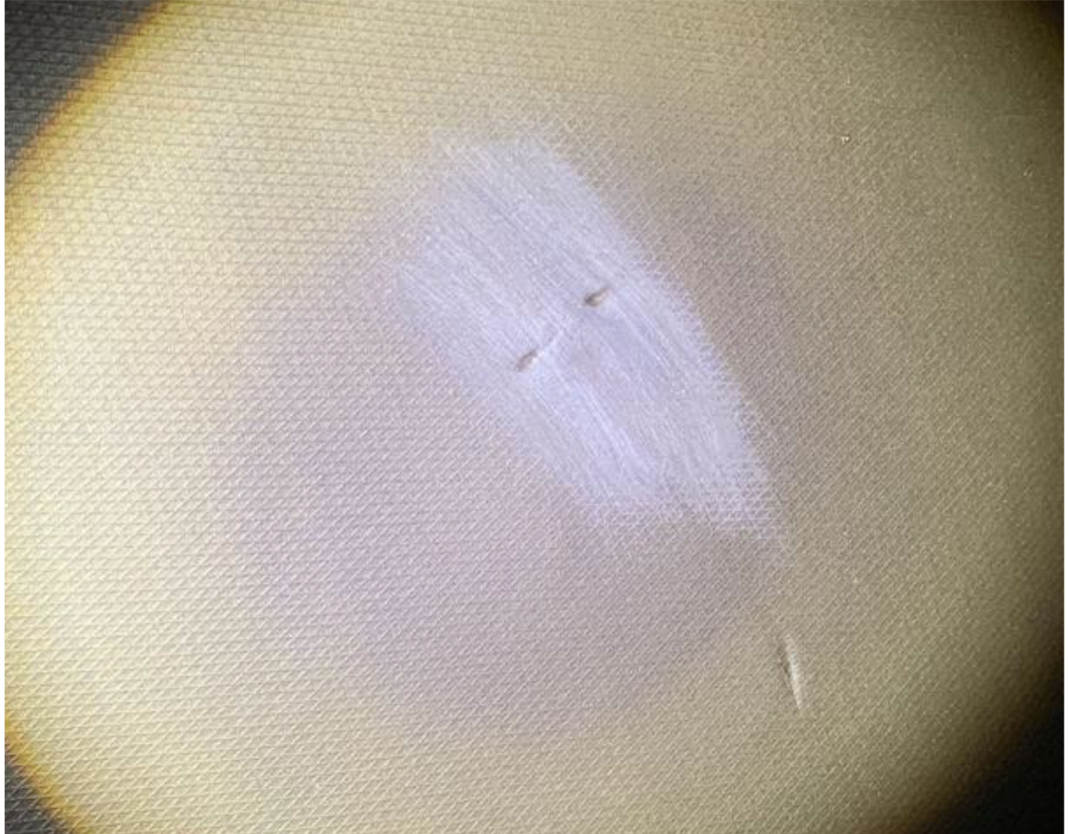
**Abbildung 23:** Mangel in der Oberfläche der Schutzauskleidung (Kesselwagen 33 84 7829 064-0). Quelle: Ermewa.
