# **Schlussbericht**

über die Kollision einer unter der  
Seilbahnkabine beförderten  
Lastbarelle mit Bäumen und  
dem Boden

vom 5. Januar 2022

in Laax (GR)

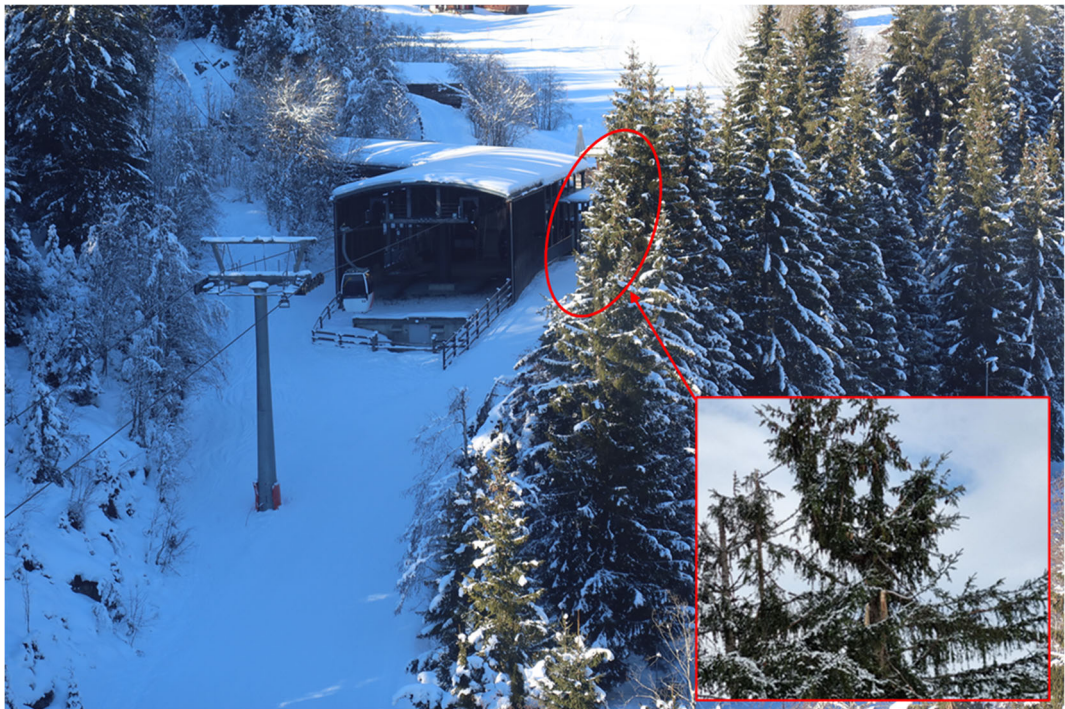
Zwischen den Stützen 1 und 2 – etwas unterhalb der Station Larnags der Gondelbahn Laax–Larnags–Curnius – streiften die Lastbarelle und der untere Bereich der Seilbahnkabine mehrere Baumwipfel (Abbildung 3). Da der Kabinenbegleiter zu diesem Zeitpunkt seinen Blick entgegen der Fahrtrichtung gerichtet hatte, nahm er lediglich das Geräusch wahr; gesehen hatte er die Streifung der Bäume nicht. Der Kabinenbegleiter stufte die Streifung der Baumwipfel nicht als gravierend ein und beurteilte auch den zu diesem Zeitpunkt vorhandenen Abstand zum Boden als ausreichend. Er entschied, die Fahrt fortzusetzen. Zwischen den Stützen 3 und 4 streifte die Lastbarelle erneut leicht einen Baumwipfel. Nur kurze Zeit später nahm der Kabinenbegleiter ein Ruckeln wahr, das von der Lastbarelle ausging. Die Lastbarelle war mit der Schneedecke und mit dem Erdreich kollidiert (Abbildung 4). Der Kabinenbegleiter betätigte sofort den Nothalt und die Seilbahn kam zum Stillstand. Durch die abrupte Bremsung stürzten einige Fahrgäste zu Boden. Der Kabinenbegleiter fragte, ob sich jemand verletzt hatte, worauf sich niemand meldete. Er informierte die Fahrgäste darüber, was passiert war. Dann nahm er Kontakt zur Funk-/Einsatzzentrale auf dem Crap Sogn Gion auf und forderte Hilfe an. In gegenseitiger Absprache entschieden der Kabinenbegleiter, der Maschinist und der

**Abbildung 3:** Fotografie der Unfallstelle. Im rot markierten Bereich streiften die Seilbahnkabine 2 und die darunter mitgeführte Lastbarelle mehrere Baumwipfel. In der Bildmitte ist die Station Larnags der Gondelbahn Laax–Larnags–Curnius zu erkennen.

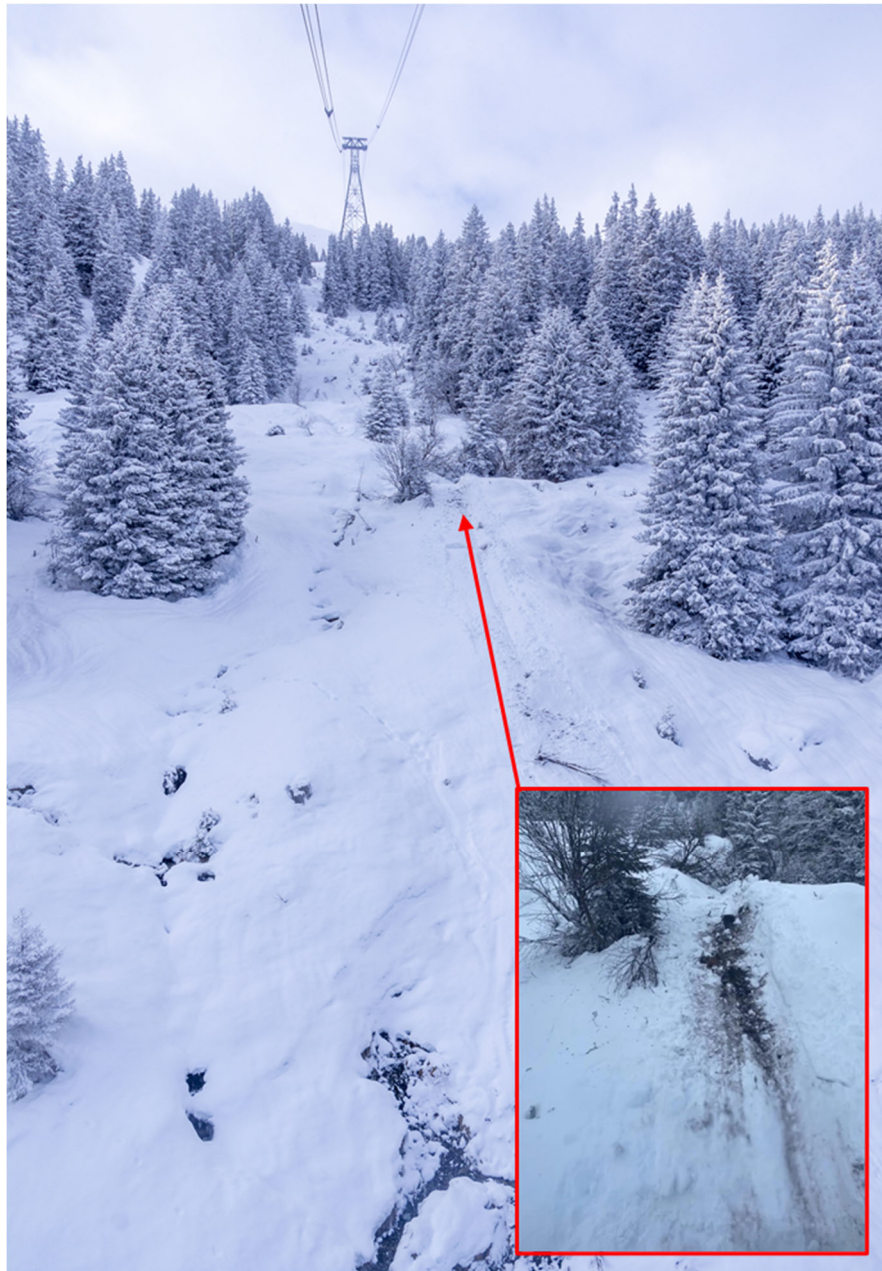
**Abbildung 4:** Fotografie der Unfallstelle zwischen den Stützen 3 und 4 mit Nahaufnahme der Stelle, an welcher die Lastbarelle mit dem Boden kollidierte. (Quelle: Kantonspolizei GR, bearbeitet durch die SUST).

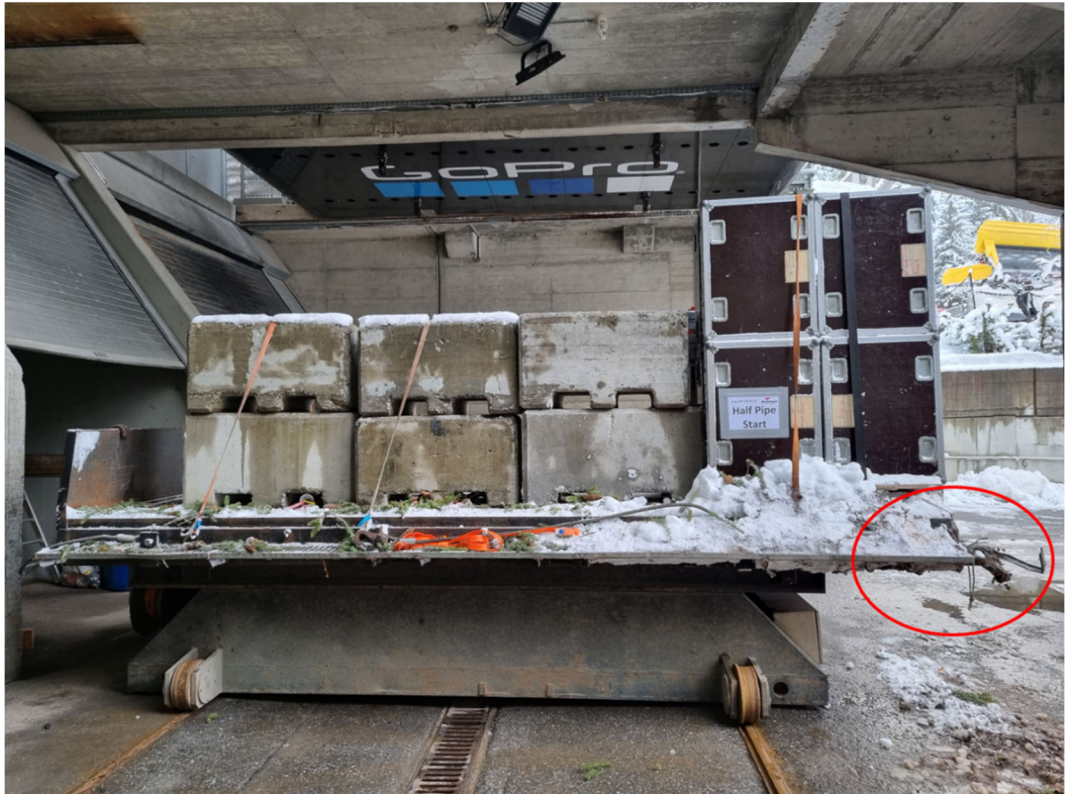
Die Lastbarelle wurde leicht beschädigt (Abbildung 5). Die Güterlast wurde weder beschädigt noch verschoben. Die Seilbahnkabine blieb unbeschädigt.

**Abbildung 5:** Beladene, leicht beschädigte Unterlastbarelle nach der Rückfahrt in die Talstation. Quelle: BFL, bearbeitet durch die SUST.

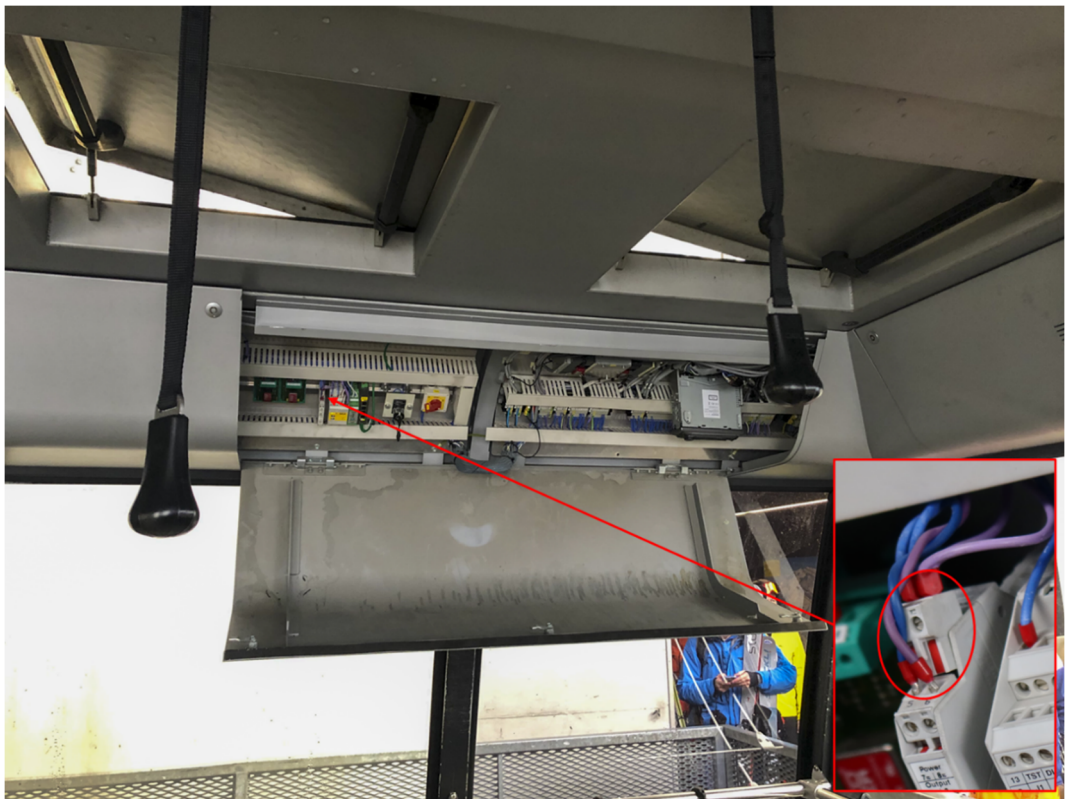
Die Lastmesseinrichtung der Seilbahnkabine 2 war im Zeitraum des Ereignisses deaktiviert. Eine dazugehörige Steckverbindung in der Steuerungselektronik der Seilbahnkabine 2 war herausgezogen und elektrisch getrennt (Abbildung 6). Der entsprechende Eingriff war durch den Technischen Leiter vorgenommen worden. In diesem Zustand wurden die beförderten Güter- und Personenlasten von der Messeinrichtung nicht erfasst. Am Display in der Seilbahnkabine wurde unabhängig vom Beladungszustand dauerhaft der Wert «0.00» angezeigt (Abbildung 7). Der Hinweis «Achtung Lastbarelle» und die Warnung «Überlast» erschienen beim Überschreiten der definierten Werte nicht. Die Lastmesseinrichtung der Seilbahnkabine 1 war in Betrieb und funktionierte ordnungsgemäss.

**Abbildung 6:** Fotografie der Steuerungselektronik der Seilbahnkabine 2 mit Detailaufnahme der herausgezogenen Steckverbindung der Lastmesseinrichtung (rote Markierung).

Die BFL sollte Massnahmen für eine dauerhafte Verbesserung der Zuverlässigkeit und Verfügbarkeit der Lastmesseinrichtung treffen.

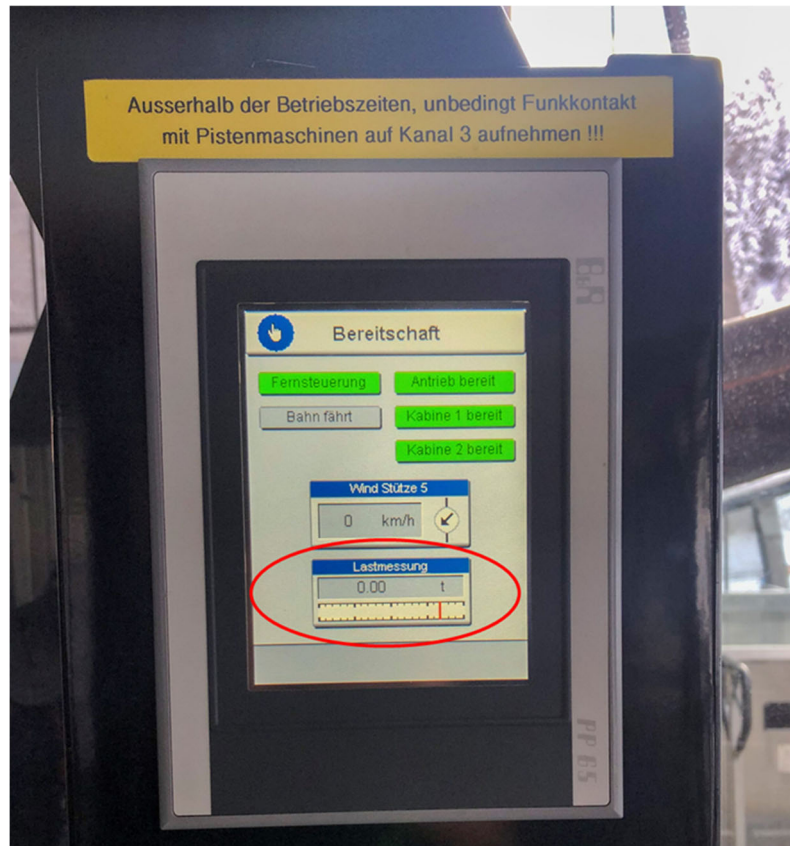
**Abbildung 7:** Display in der Seilbahnkabine 2. Rot markiert die Anzeige der Lastmessung.

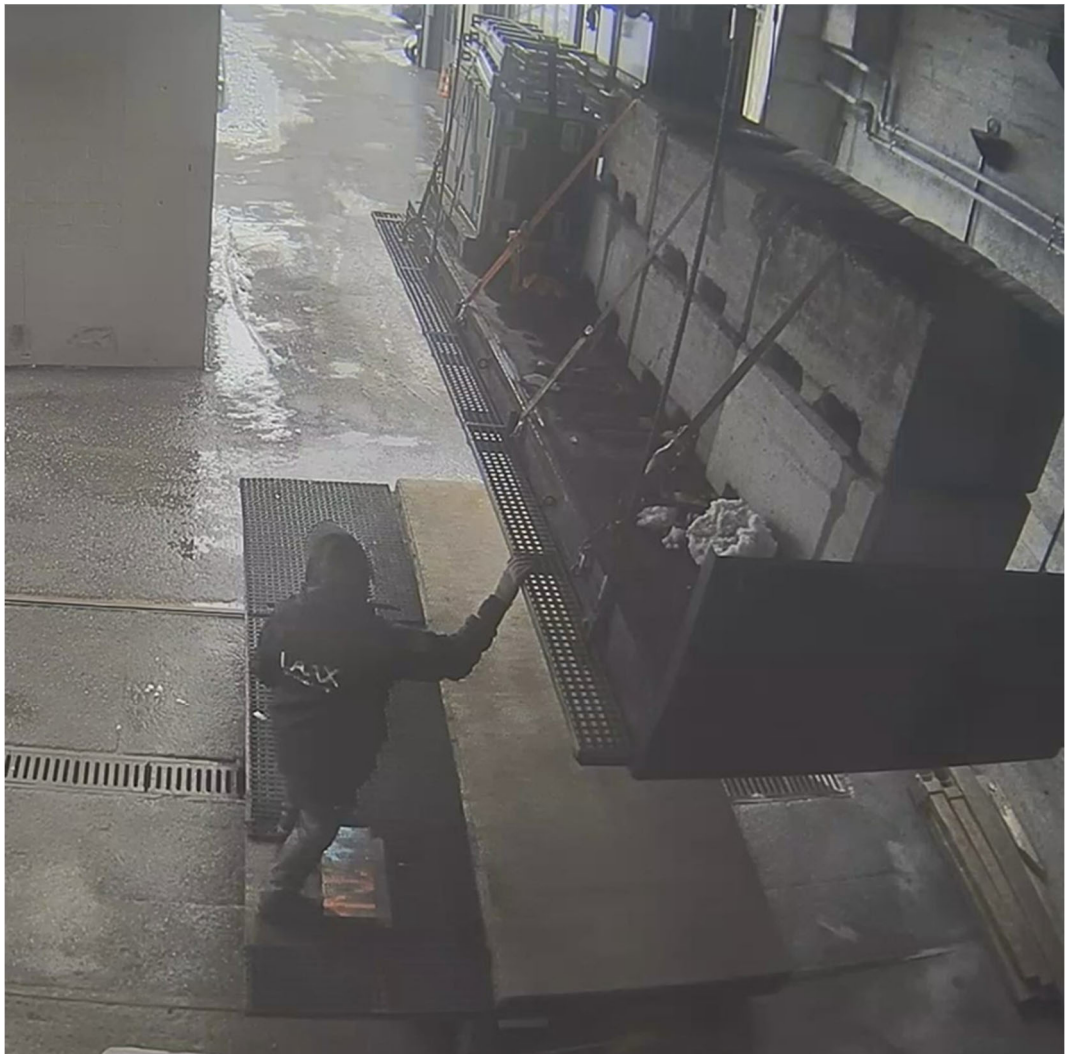
**Abbildung 8:** Standbild aus der Aufzeichnung der Überwachungskamera in der Talstation. Das Bild zeigt die beladene Unterlastbarelle während des Anhängvorgangs an die Seilbahnkabine 2.

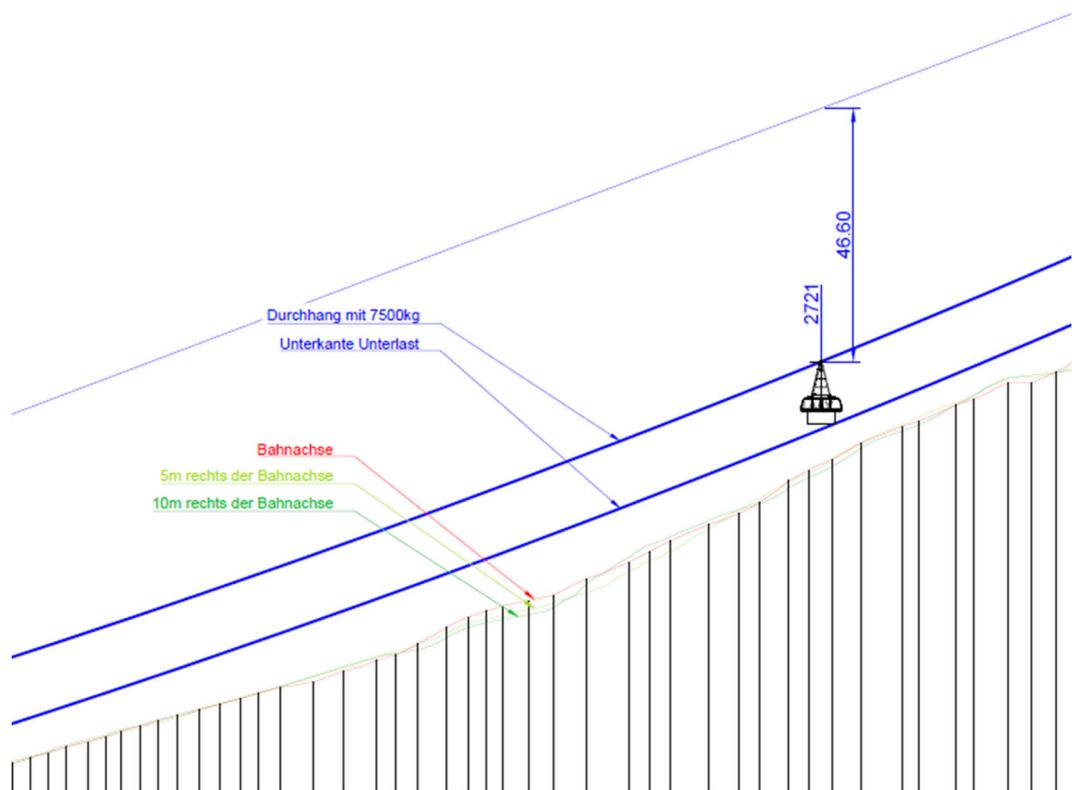
Im Auftrag der SUST hat die Garaventa AG eine Simulation zum Seildurchhang durchgeführt. Dabei wurde der Seildurchhang für eine Fahrt mit einer Gesamtlast von 7500 kg, wie sie das Betriebskonzept bei der Beförderung der Lastbarelle vorschreibt, errechnet und grafisch dargestellt (Abbildung 9). Daraufhin erfolgten die Berechnung und Darstellung einer Fahrt mit 7500 kg Güterlast und gleichzeitiger Beförderung von 35 Personen – also in etwa mit den Bedingungen, wie sie bei der Unfallfahrt waren (Abbildung 10). Aus der Simulation ist ersichtlich, dass der Seildurchhang an der Stelle, wo die Lastbarelle mit dem Boden kollidierte, mit einer Gesamtlast von 7500 kg 46.60 m beträgt. Werden zusätzlich zur Güterlast von 7500 kg noch 35 Personen befördert, vergrössert sich der Seildurchhang an der gleichen Stelle auf 51.14 m. Mit dem errechneten, rund 4.5 m grösseren Seildurchhang konnte in der Simulation die Kollision der Lastbarelle mit dem Boden nachgewiesen werden.

**Abbildung 9:** Simulation des Seildurchhanges bei einer Fahrt unter Einhaltung des für den Transport der Lastbarelle vorgeschriebenen Gesamtgewichtes von 7'500 kg.

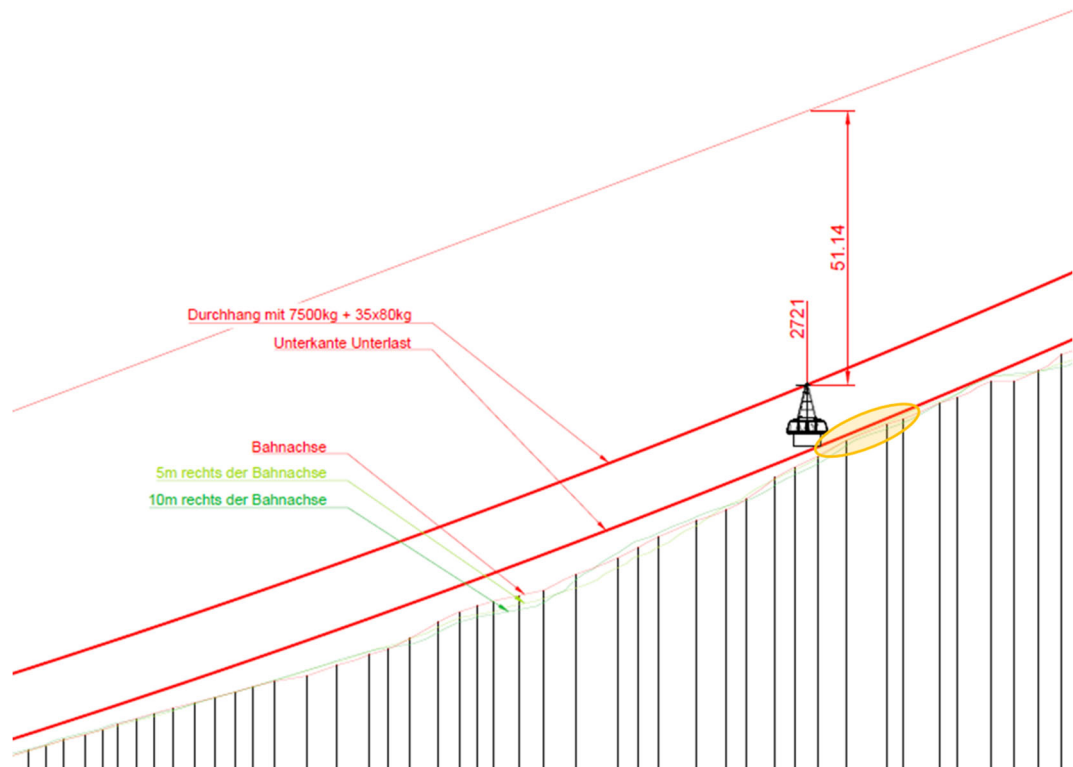
**Abbildung 10:** Simulation des Seildurchhanges bei einer Fahrt mit 7'500 kg Güterlast und zusätzlicher Beförderung von 35 Personen. Orange Markierung: Stelle des Bodenkontaktes.
