Schlussbericht

über die Kollision eines Zweiwege-
fahrzeugs mit einer Bauzugs-
komposition

vom 17. November 2023

in Poschiavo (GR)

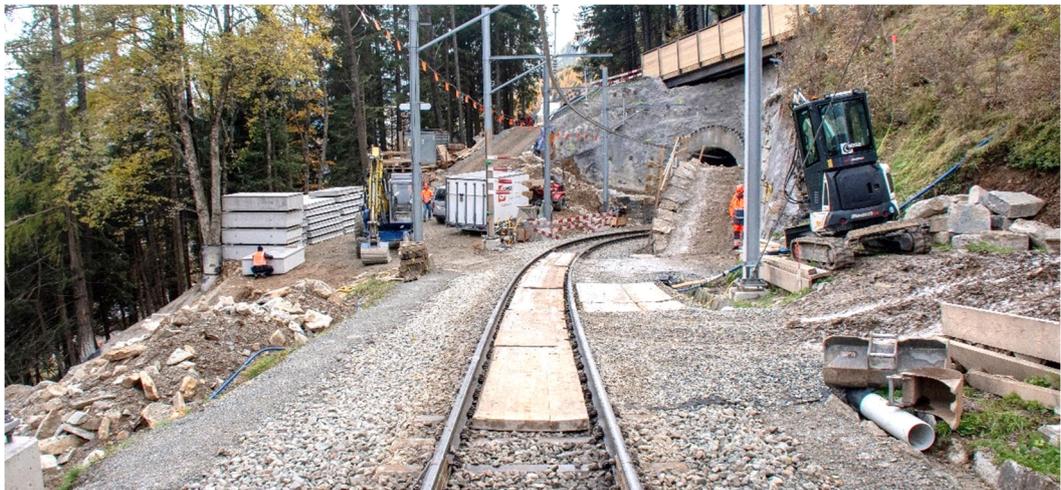
Abbildung 2: Eingleisstelle mit talwärts liegendem Tunnelportal (Quelle: Kapo GR).

Die Eingleisstelle wurde mit dem Verlegen von Brettern neben und zwischen den Schienen provisorisch eingerichtet (Abbildung 2). Sie befand sich etwa 15 m vom Tunnelportal entfernt.

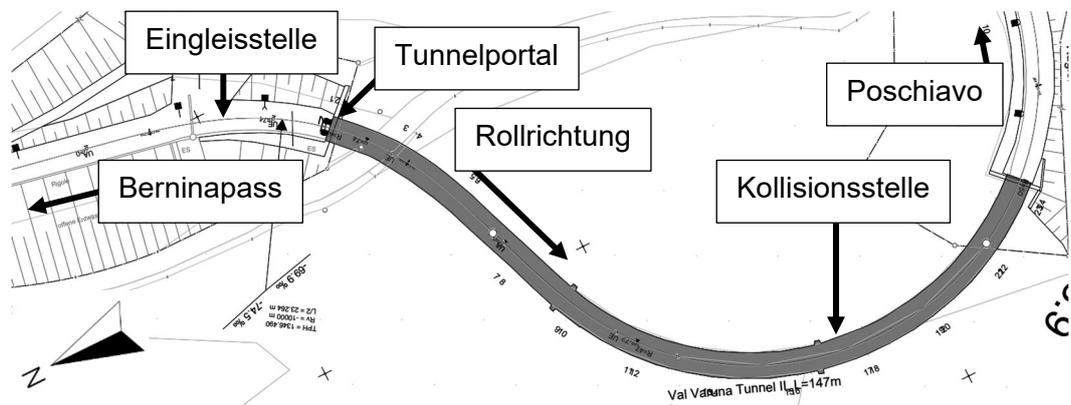
Abbildung 3: Gleisplanausschnitt mit der Eingleisstelle und der Kollisionsstelle im Tunnel (Quelle: RhB, bearbeitet durch SUST).

Von der Eingleisstelle führt in Rollrichtung talwärts über rund 30 m eine Rechtskurve bis in den Tunnel hinein. Es folgt danach der Übergang in eine Linkskurve (Abbildung 3).

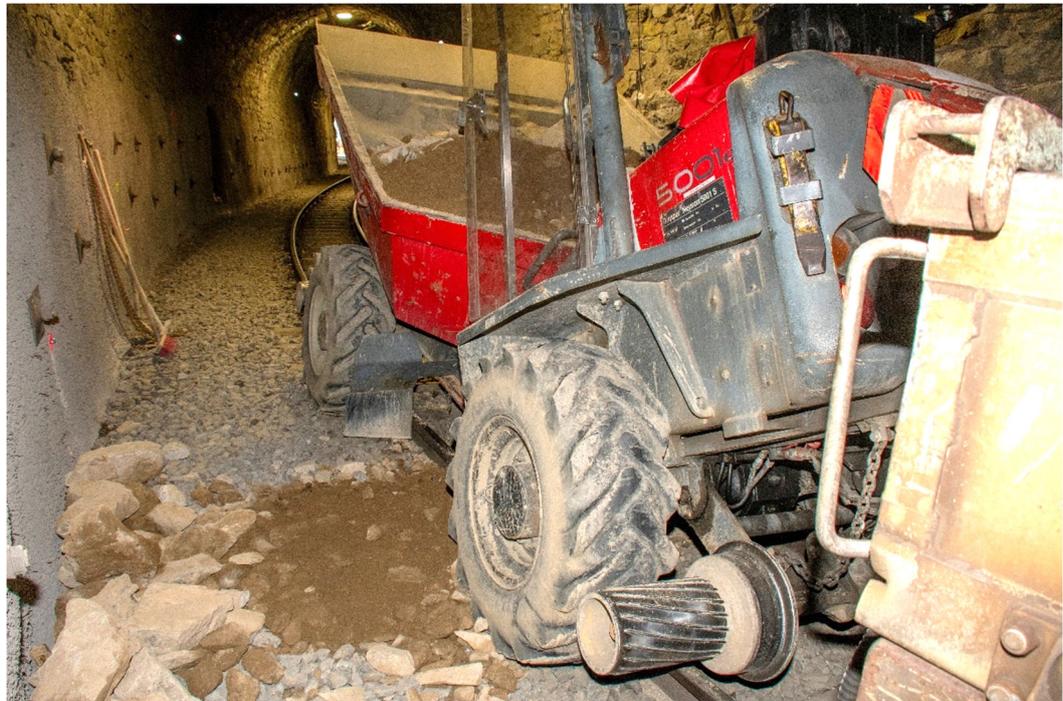
Abbildung 4: Geknickter Dumper nach der Kollision mit der Bauzugskomposition (Quelle: Kapo GR).

Der Dumper wurde stark beschädigt.

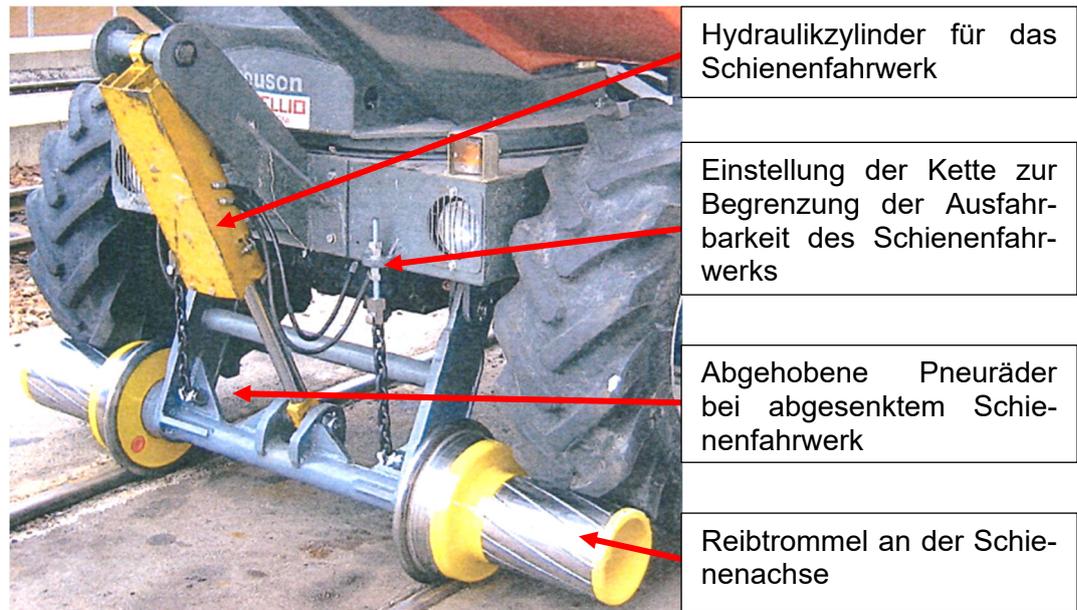
Das Schienenfahrwerk wird mittels Hydraulikzylinder abgesenkt und angehoben. Beim Eingleisen wird das Schienenfahrwerk abgesenkt, wobei die Schienenachse nach dem Kontakt mit der Schiene die Pneuräder vom Boden abhebt und sich unter die Räder schiebt, bis die an der Schienenachse angebrachten Reibtrommeln Kontakt mit den Pneurädern haben. Die Bewegung erfolgt weiter, bis sich die Trommeln soweit in den Pneu eindrücken, dass die Kraftübertragung mit genügend Reibung erfolgen kann. Bei dieser Bauart wird das Schienenfahrwerk solange abgesenkt, bis eine Kette³ angespannt wird, welche ein weiteres Ausfahren begrenzt. Die Kette kann so eingestellt werden, dass Abnutzungen von Pneus und Reibtrommeln ausgeglichen werden.

Abbildung 6: Schienenfahrwerk vorne (Quelle: RhB, bearbeitet durch SUST).

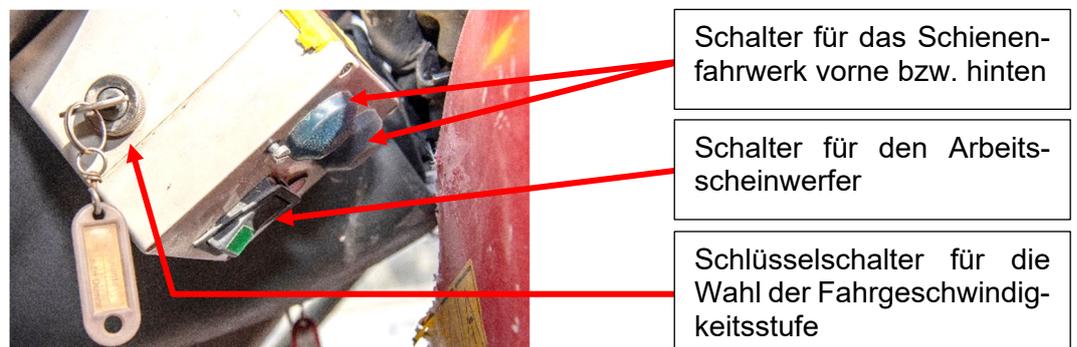
Die Stellung der Schalter (eingedrückt oder nicht) lässt sich optisch kaum feststellen. Die Schalter sind mit einer flexiblen, nach dem Bedienen in die Ausgangslage zurückkehrenden Haube vor Feuchtigkeitseintritt geschützt. Es gibt eine akustische Signalausgabe, solange ein Schalter aktiv ist. Es gibt keine (bspw. optische) Anzeige darüber, welcher der Schalter aktiv ist.

Abbildung 7: Schaltkasten mit Schalter für das Schienenfahrwerk (Quelle: Kapo).

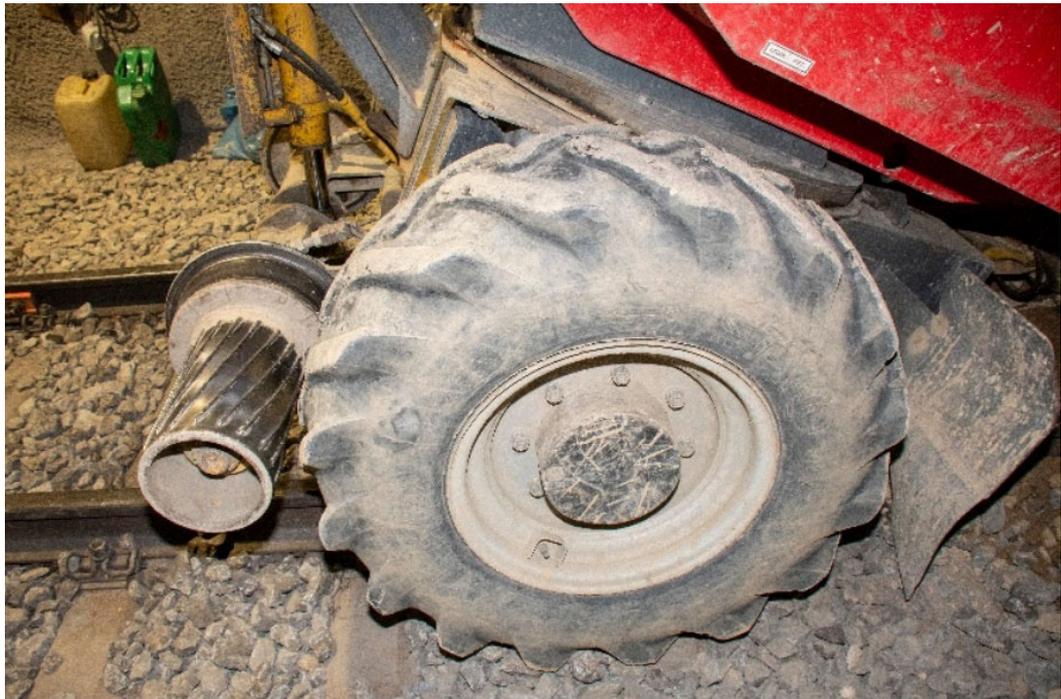
- Das vordere Schienenfahrwerk war soweit abgesenkt, dass die Pneuräder keinen Bodenkontakt hatten. Die Reibtrommeln waren mit sichtbarem Abstand nicht in Kontakt mit den Pneurädern. Entsprechend waren die Ketten des Schienenfahrwerks nicht gespannt.

Abbildung 8: An der Unfallstelle: Ein Abstand der Reibtrommel zum Pneurad ist beim vorderen Schienenfahrwerk deutlich sichtbar. Bodenkontakt des Pneurads infolge Bruch des Knickgelenks (Quelle: Kapo).

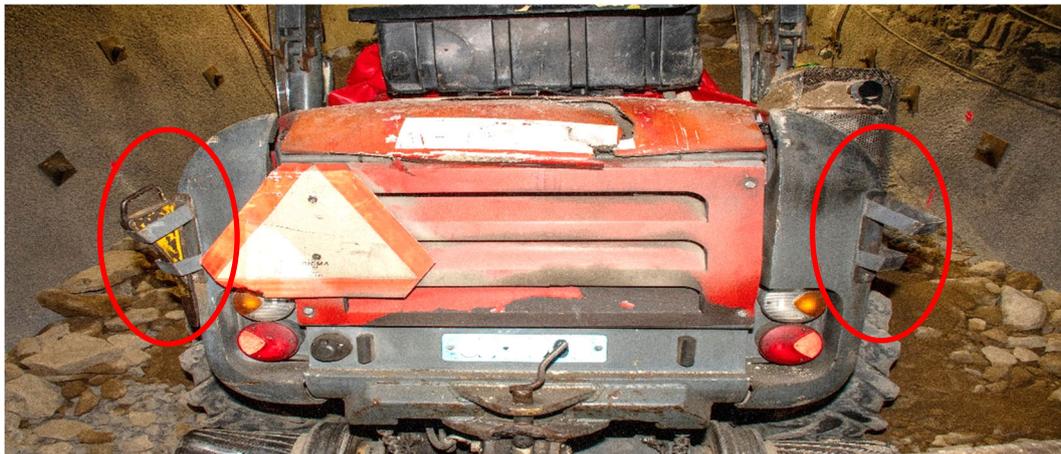
Auf dem unfallbeteiligten Fahrzeug war ein Hemmschuh vorhanden. Die Ausrüstung umfasst normalerweise zwei Hemmschuhe. Laut Abnahmeprotokoll und Betriebsvorschrift der RhB wird ein Hemmschuh als genügend angesehen. Explizit genannt wird das Verwenden eines Hemmschuhs einzig beim Sichern eines abgestellten Fahrzeugs im Gefälle.

Abbildung 10: Verunfallter Dumper von hinten, ein Hemmschuh in der Halterung links vorhanden, Halterung rechts ist leer (Quelle: Kapo).

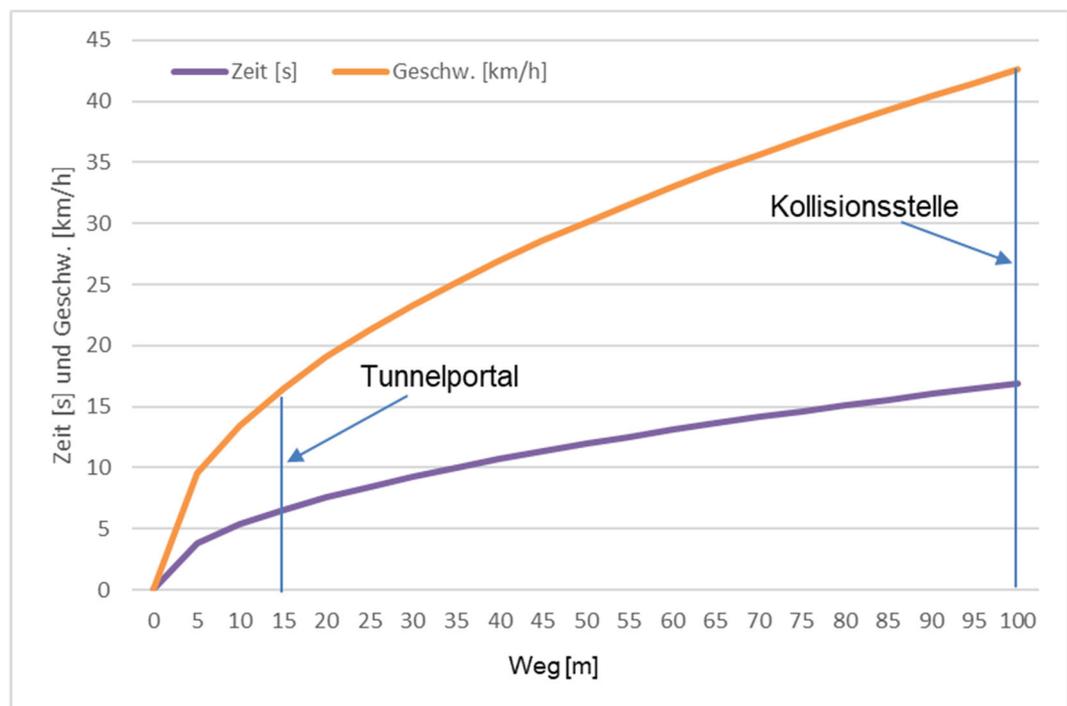
- Bei der Einfahrt in den Tunnel rollte der Dumper während 6.5 Sekunden und mit einer Geschwindigkeit von 16.5 km/h.
- Nach weiteren 10.4 Sekunden erreichte der Dumper bei der Kollisionsstelle eine Geschwindigkeit von 42.6 km/h.
- Das Rollen dauerte insgesamt 16.9 Sekunden.

Abbildung 11: Berechnetes Weg-Zeit- / bzw. Weg-Geschwindigkeits-Diagramm zum Verlauf des Wegrollens.
