RESTAURACIÓN

# MUSEO DE ARTE DE LIMA EN CONMEMORACIÓN POR EL BICENTENARIO DEL PERÚ (2020 - 2022)

EL PROYECTO DE  
INTERVENCIÓN  
ANNE MARIE ACEVEDO  
LANGSCHWAGER

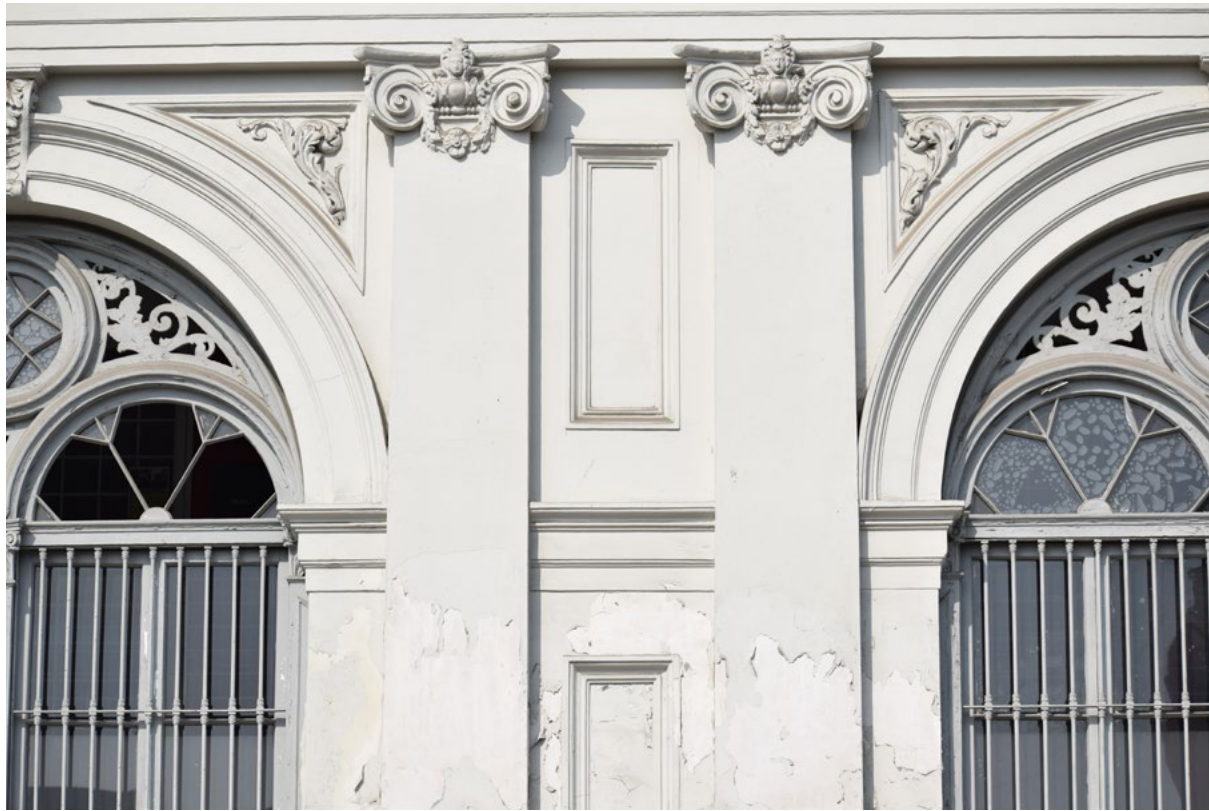
**FIG 31** Lesiones en la fachada que da a la Av. Wilson  
**FOTOGRAFÍA:** Archivo WMF Perú

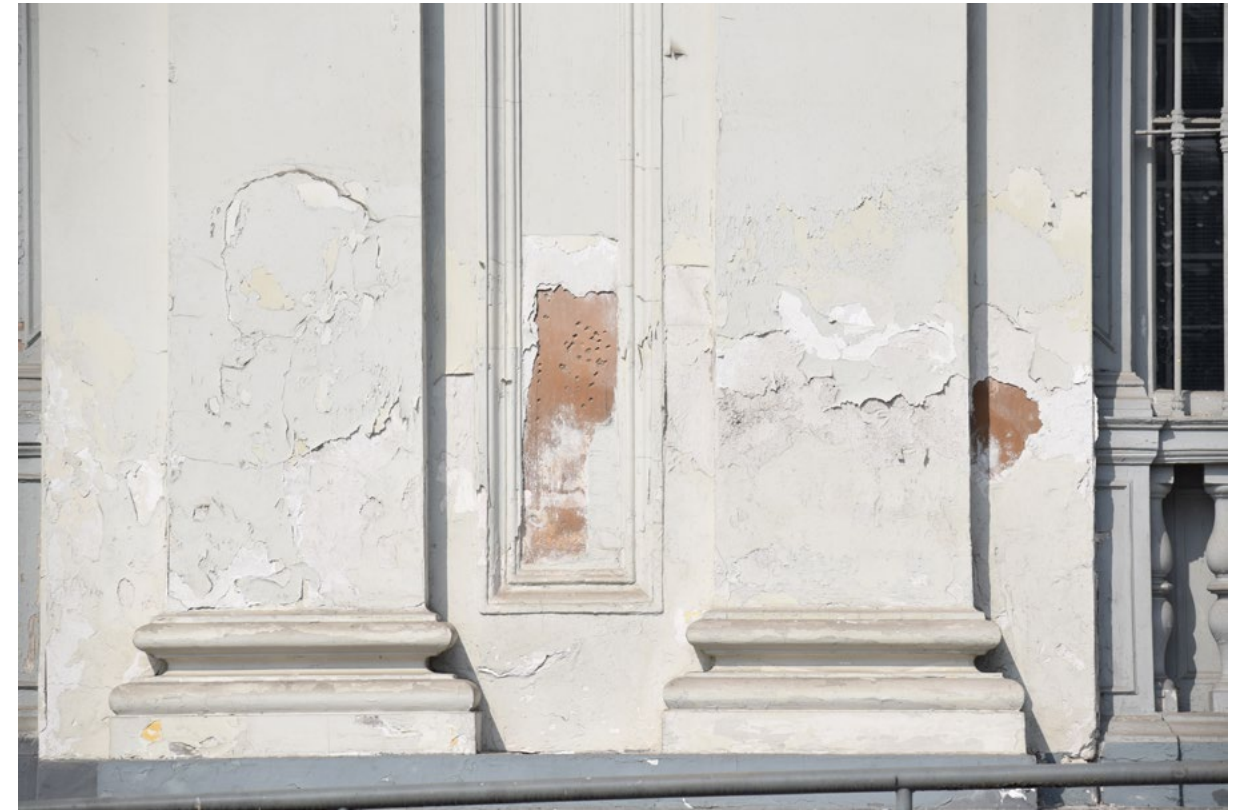
**FIG 32** Lesiones en la fachada que da a la Av. Wilson  
**FOTOGRAFÍA:** Archivo WMF Perú

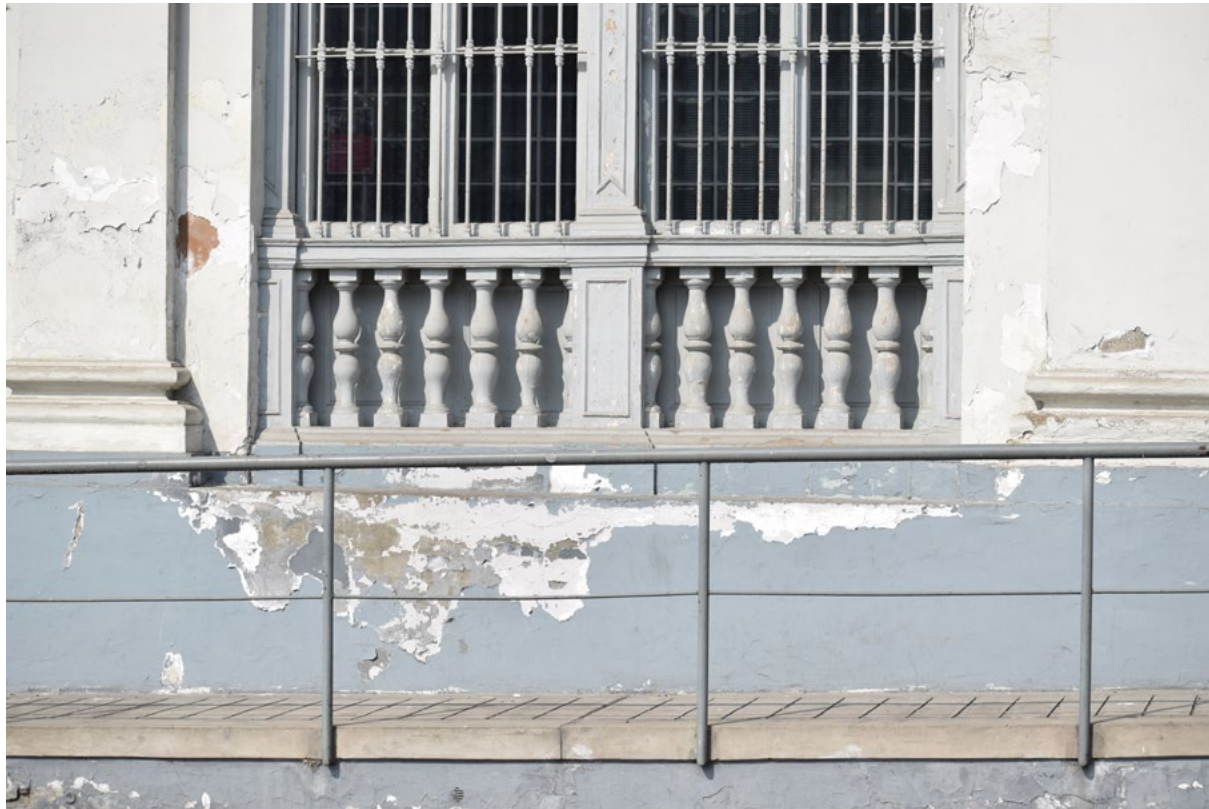
**FIG 33** Lesiones por humedad, muro y zócalo, de la fachada que da a la Av. Wilson  
**FOTOGRAFÍA:** Archivo WMF Perú

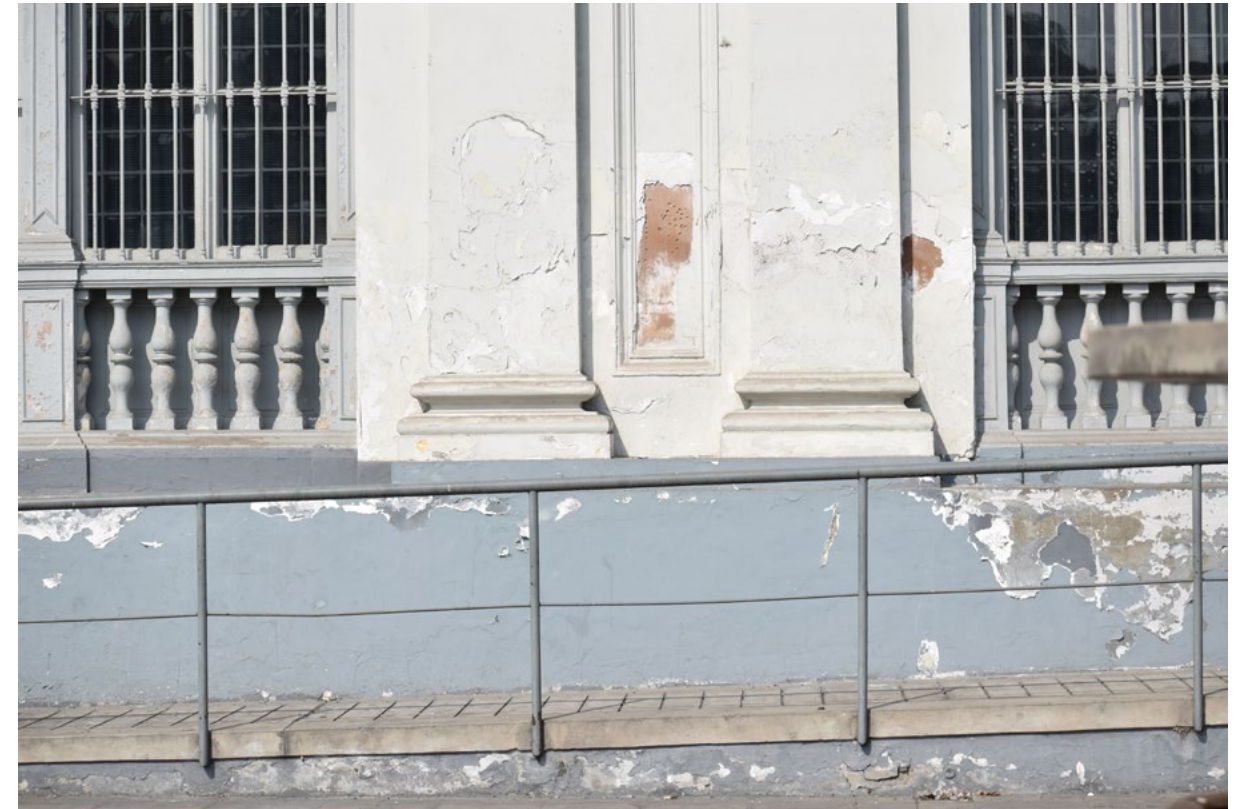
**FIG 34** Lesiones por humedad, muro y zócalo, de la fachada que da a la Av. Wilson. La humedad procede del interior del edificio  
**FOTOGRAFÍA:** Archivo WMF Perú

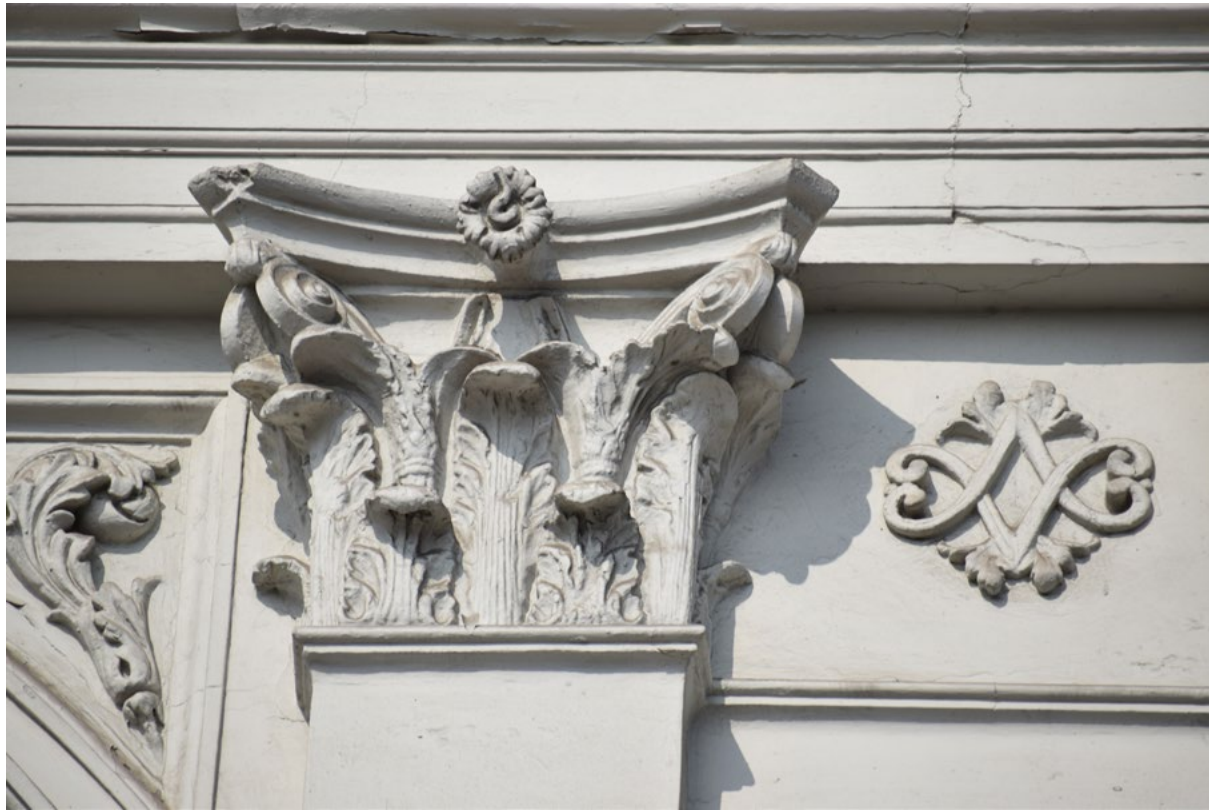
**FIG 35** Pérdida de elementos decorativos de madera.  
Nivel superior de la esquina del edificio, hacia el Parque de la Exposición  
**FOTOGRAFÍA:** Archivo WMF Perú

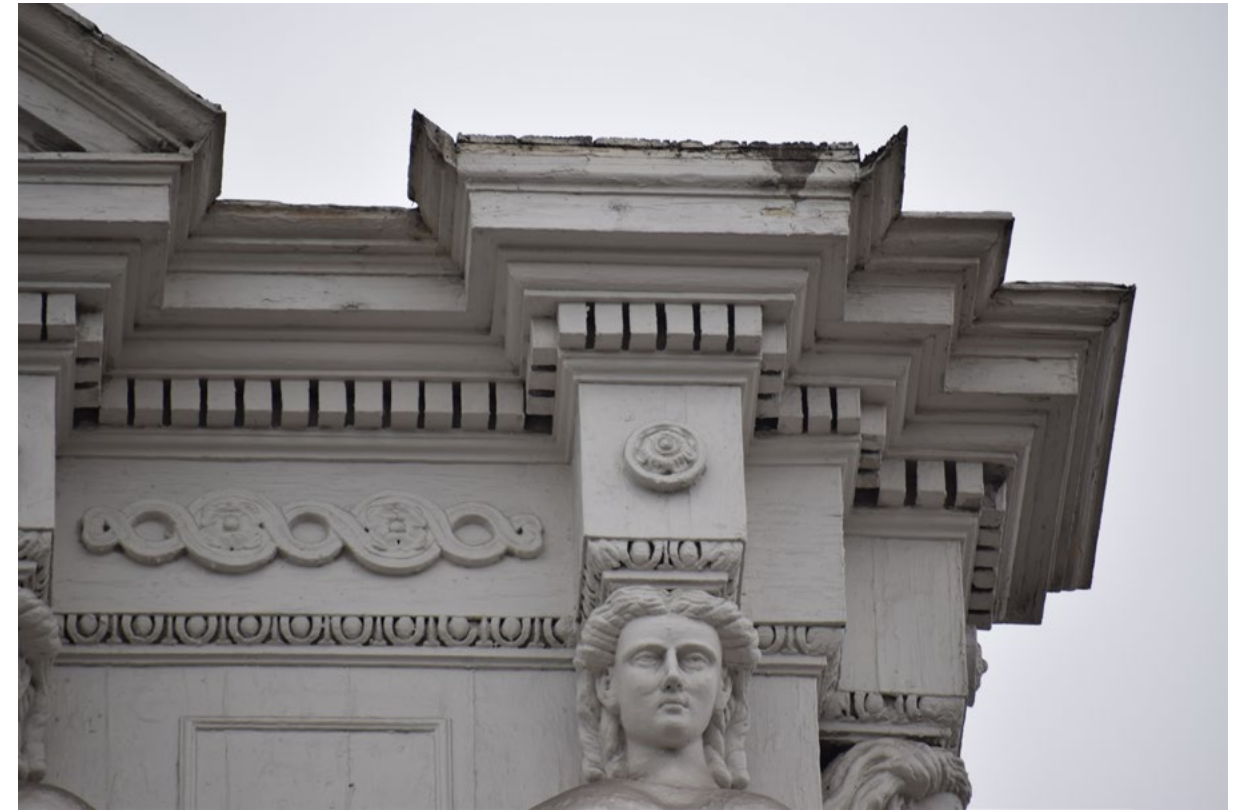
**FIG 37** Detalle de las lesiones en las molduras ornamentales que rematan el nivel superior de las fachadas  
**FOTOGRAFÍA:** Archivo WMF Perú

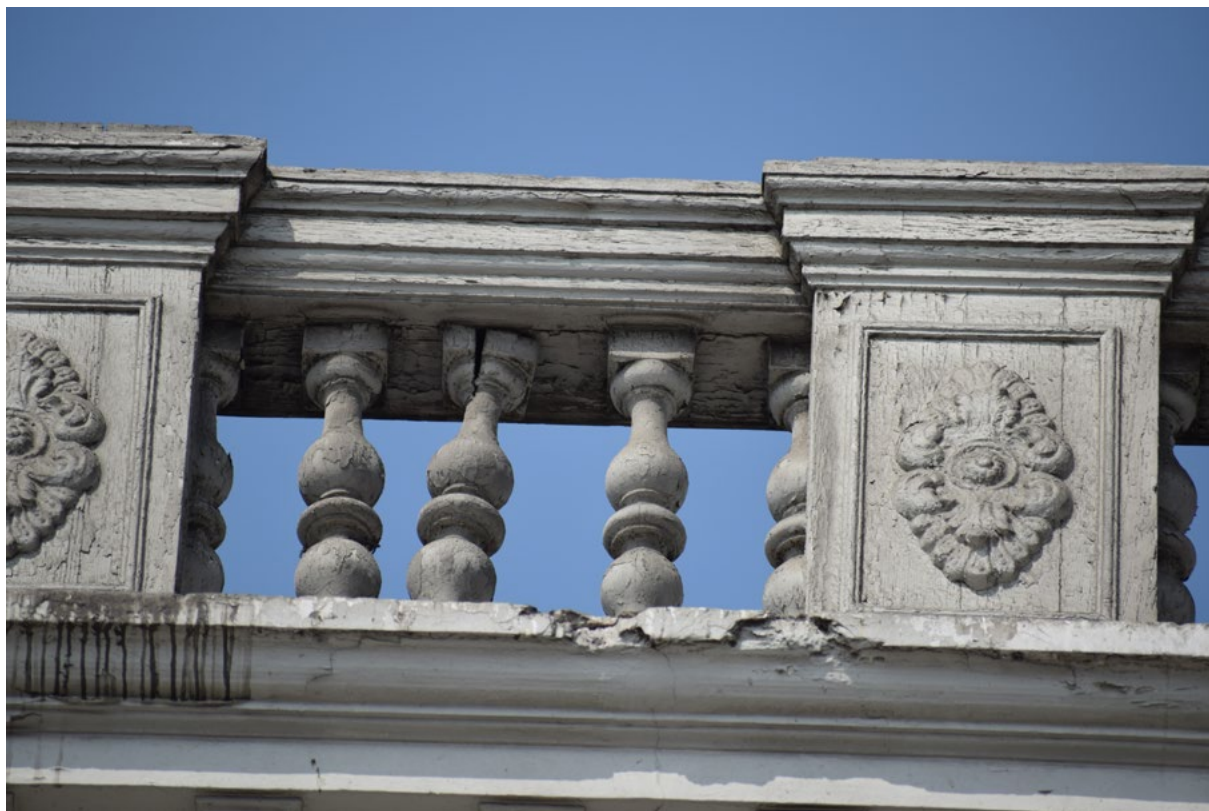
**FIG 38** Balaustrada del remate superior,  
cornisa y molduras antes de la intervención

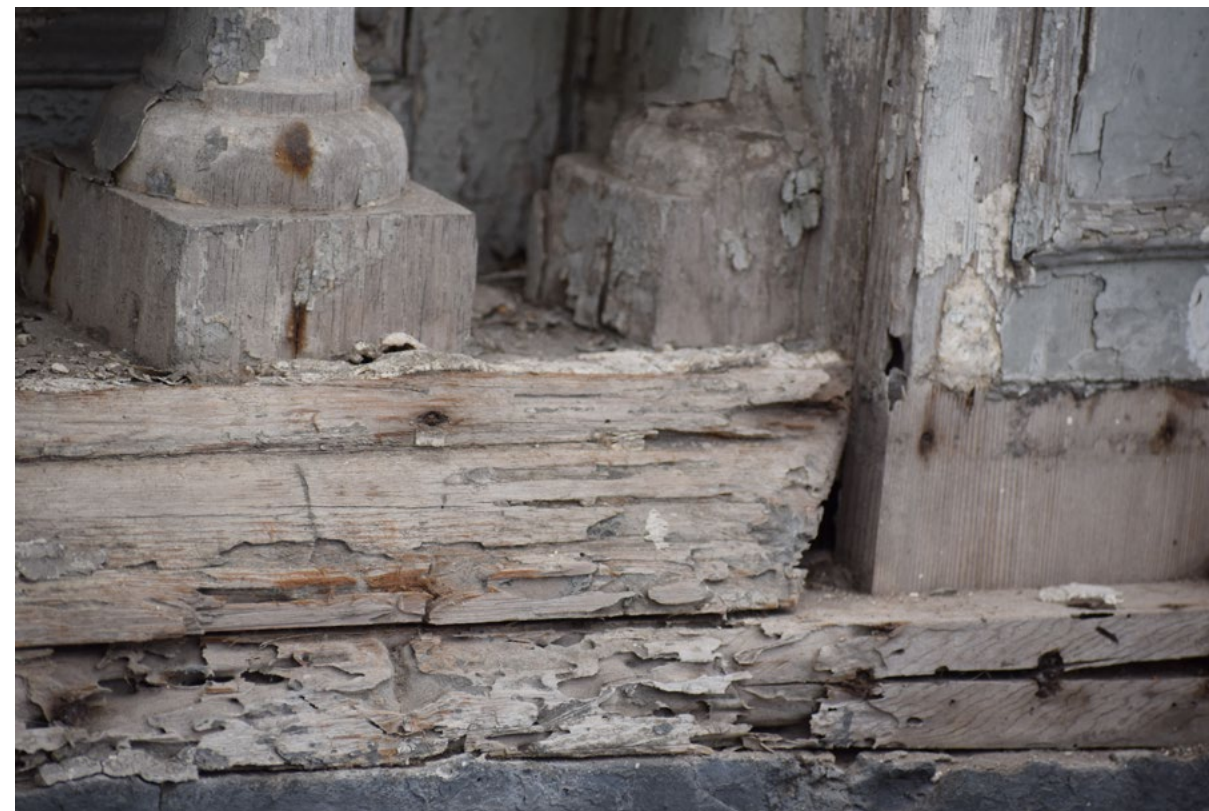
**FIG 40** Detalle de las lesiones en  
elementos de madera

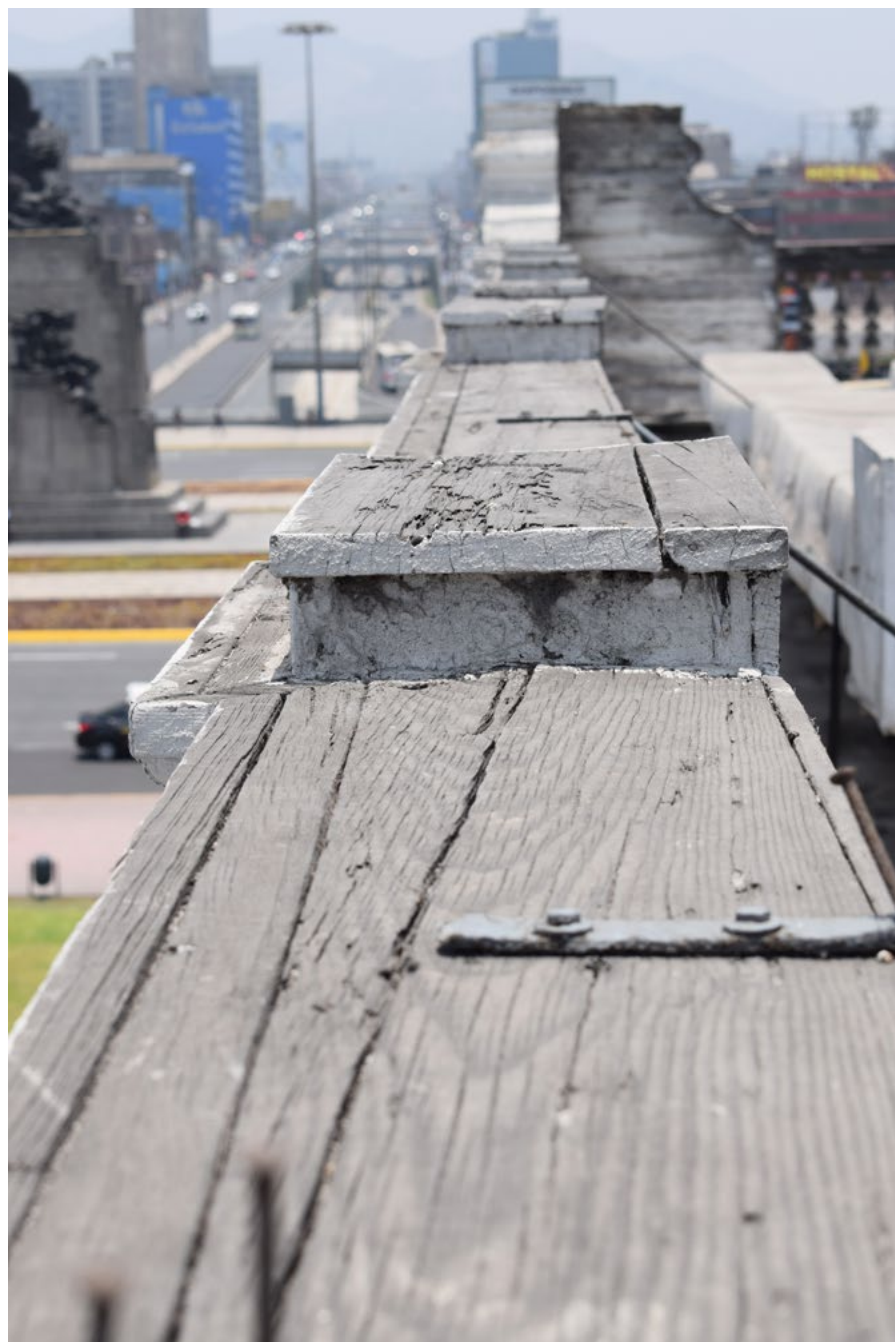
**FIG 41** Detalle del estado de conservación de la balaustrada de remate superior antes de la intervención  
**FOTOGRAFÍA:** Archivo WMF Perú

La balaustrada presentaba un daño importante pero homogéneo en las cuatro fachadas, por lo que se siguió la misma ruta de trabajo en todos los frentes. El trabajo realizado consistió en primer lugar en una limpieza general de todas las superficies de la balaustrada y el retiro de las instalaciones eléctricas en desuso. Se retiraron tuberías, cajas de pase, cableado y luminarias en mal estado y que no funcionaban hace varios años. Así mismo, todas estas piezas quedaban obsoletas ya que se aprobó el proyecto de iluminación monumental de toda la fachada, el cual incluía nuevas instalaciones.

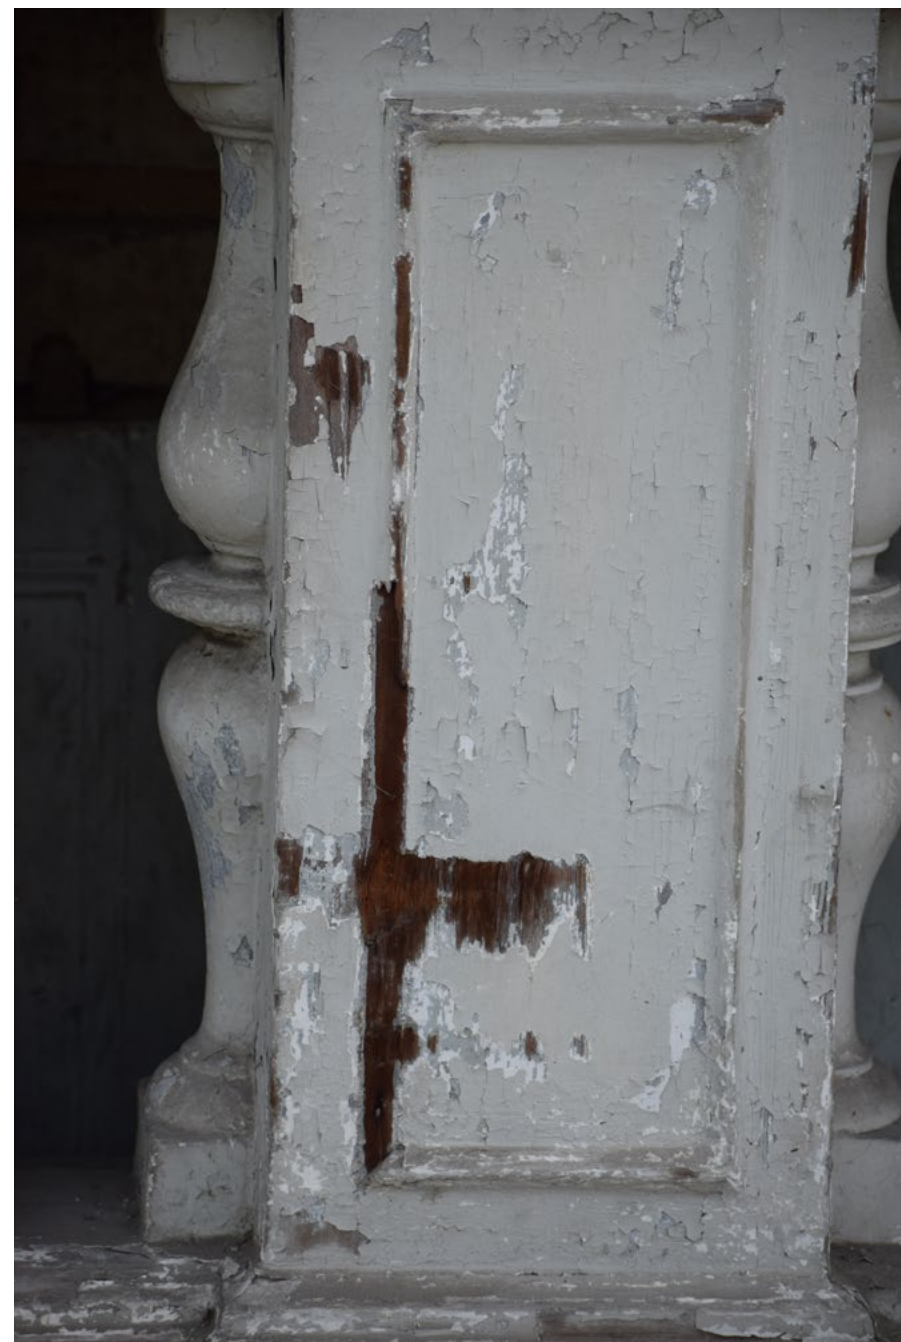
**FIG 43** Presencia de insectos xilófagos en la carpintería de madera  
**FOTOGRAFÍA:** Archivo WMF Perú

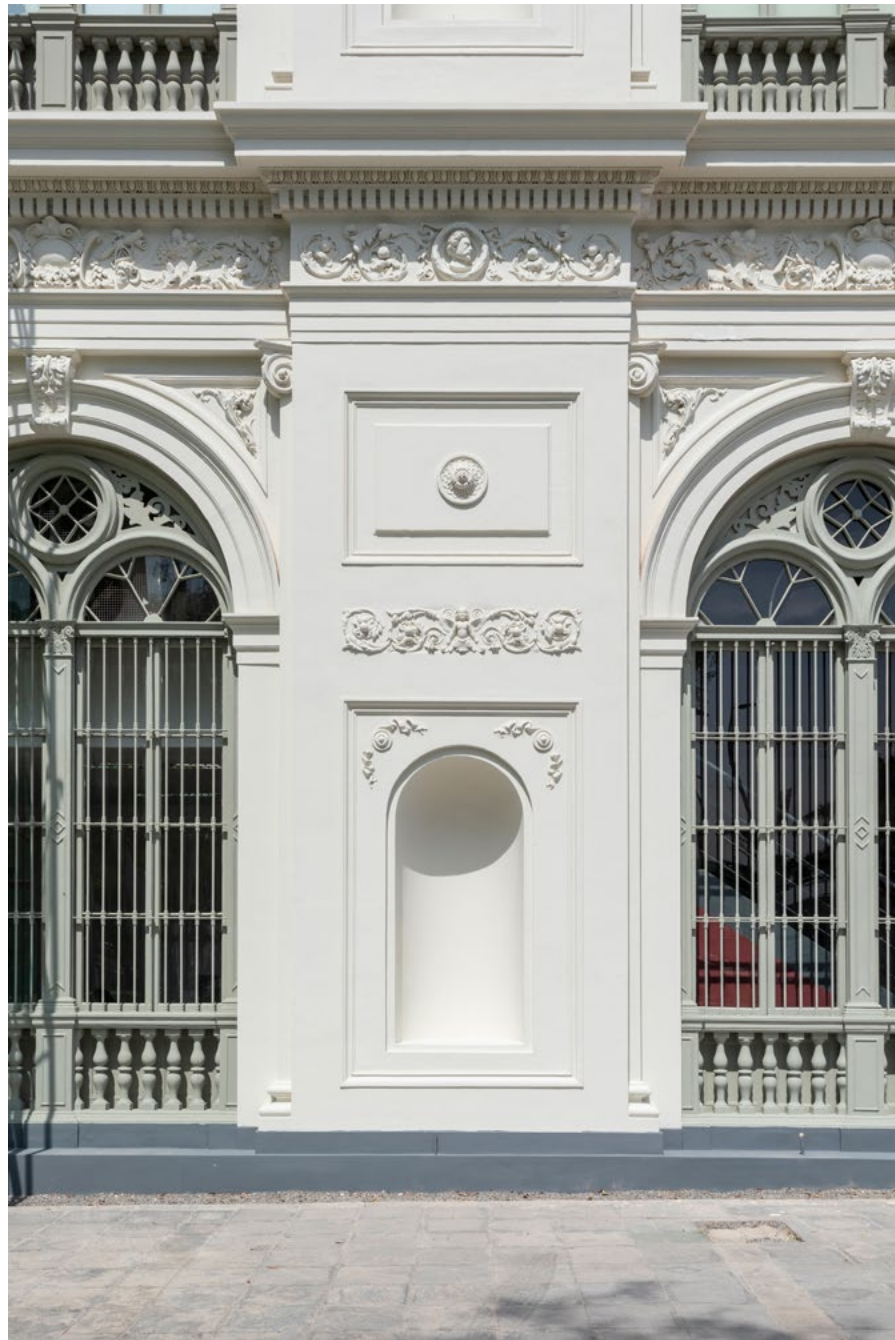
**FIG 49** Molduras y ornamentos al final de la restauración, en el nivel bajo  
**FOTOGRAFÍA:** Archivo WMF Perú

Finalmente, la otra intervención realizada fue referida a los ornamentos, ménsulas y molduras, las cuales fueron restauradas en la mayoría de los casos, y en aquellos donde se evidenciaban daños importantes y pérdida significativa, se fabricaron nuevas piezas para su restitución.

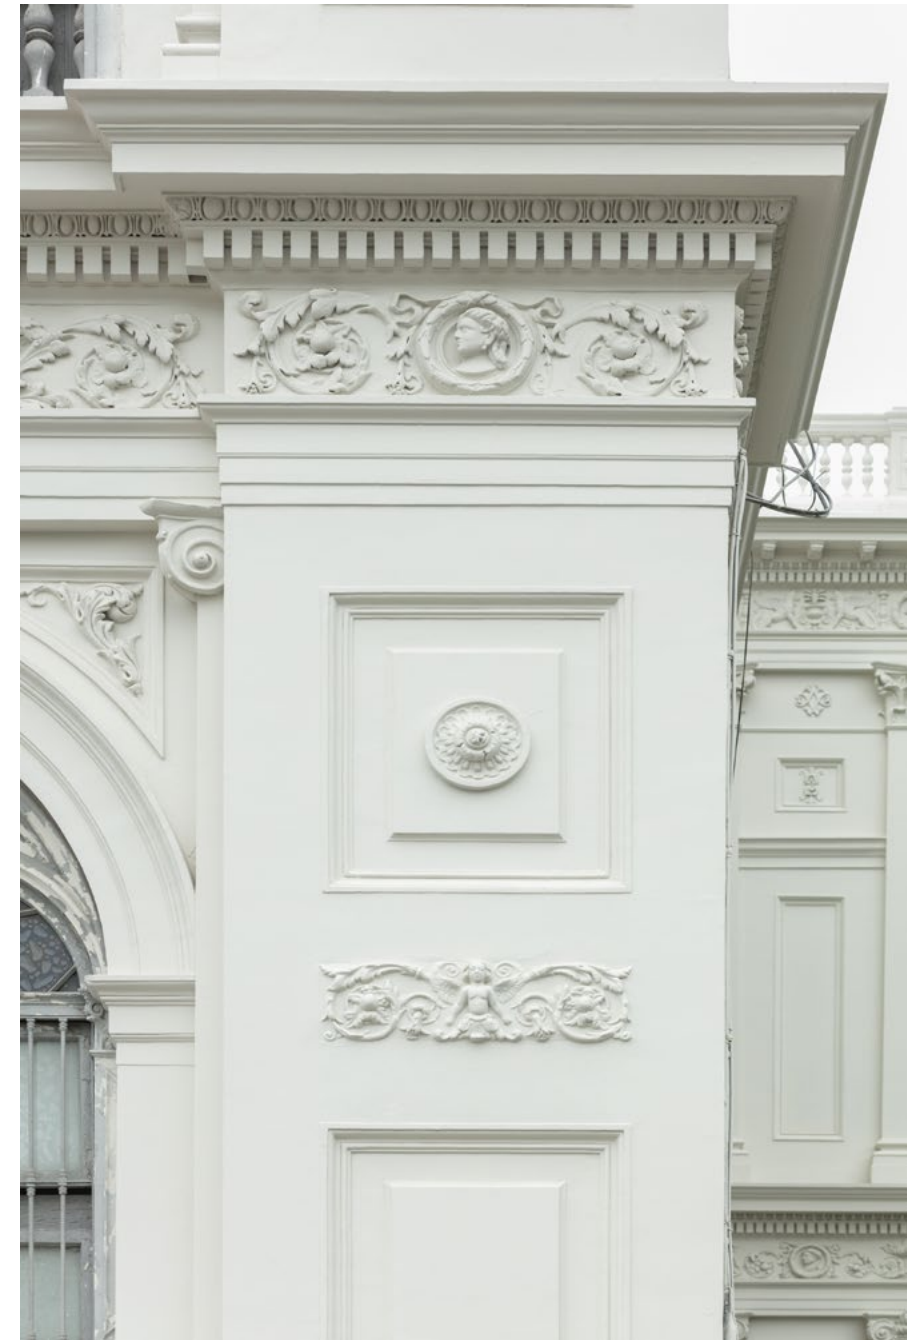
**FIG 50** Molduras y ornamentos al final de la restauración, en el nivel superior  
**FOTOGRAFÍA:** Archivo WMF Perú

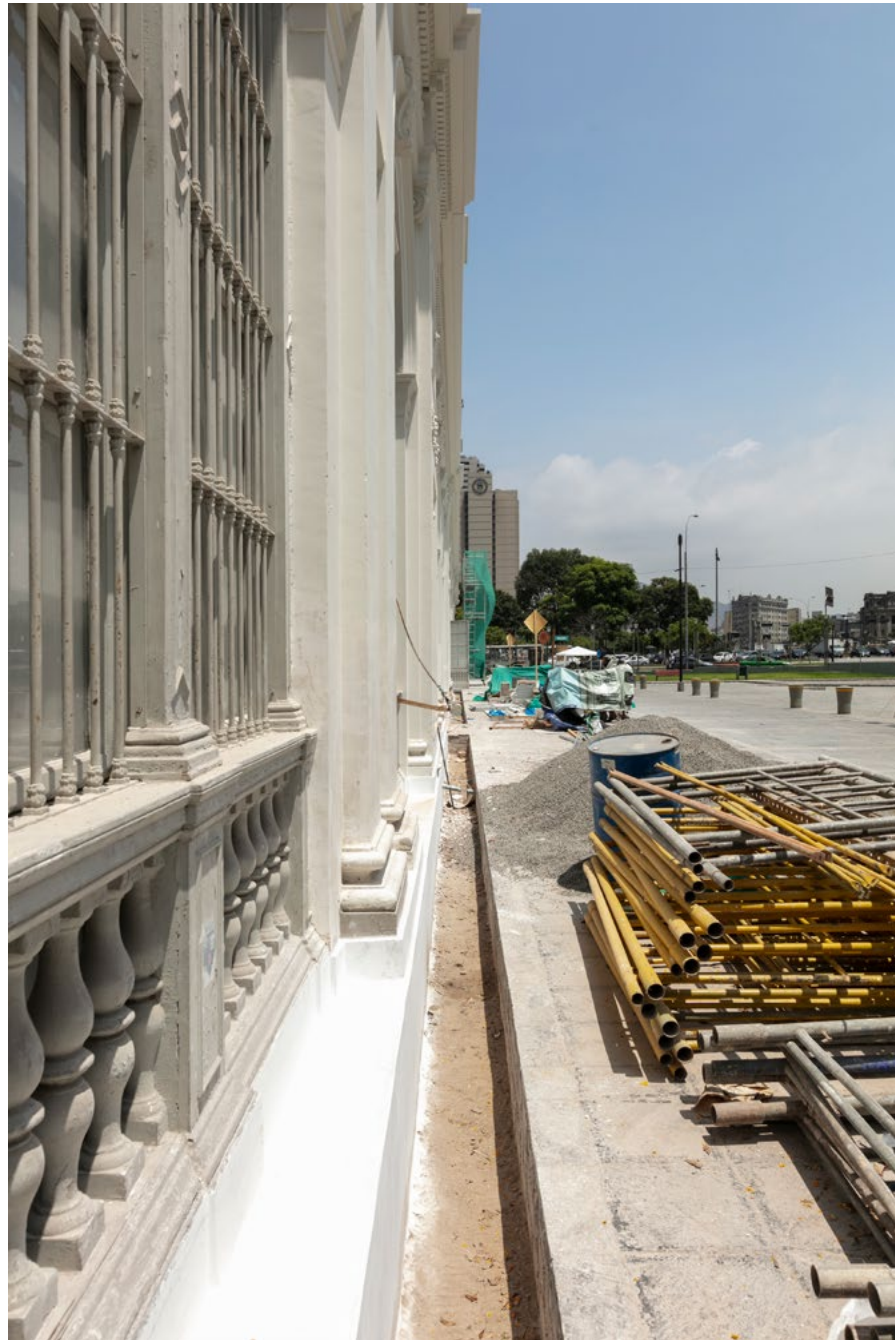
**FIG 54** Preparación de la zanja de ventilación  
**FOTOGRAFÍA:** Archivo WMF Perú

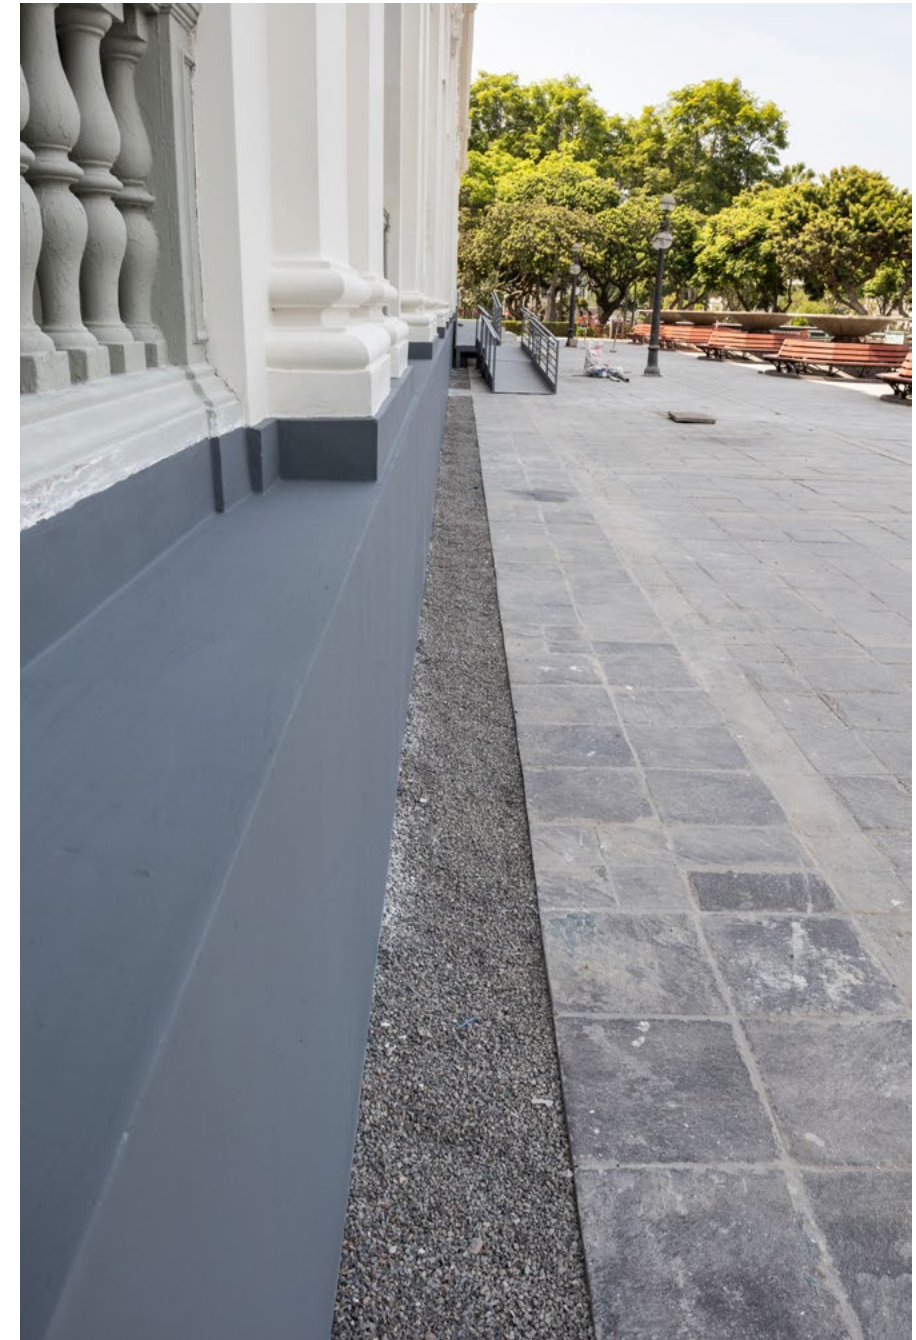
**FIG 55** Zanja de ventilación culminada y zócalos pintados en la fachada que da a la Av. Wilson  
**FOTOGRAFÍA:** Archivo WMF Perú

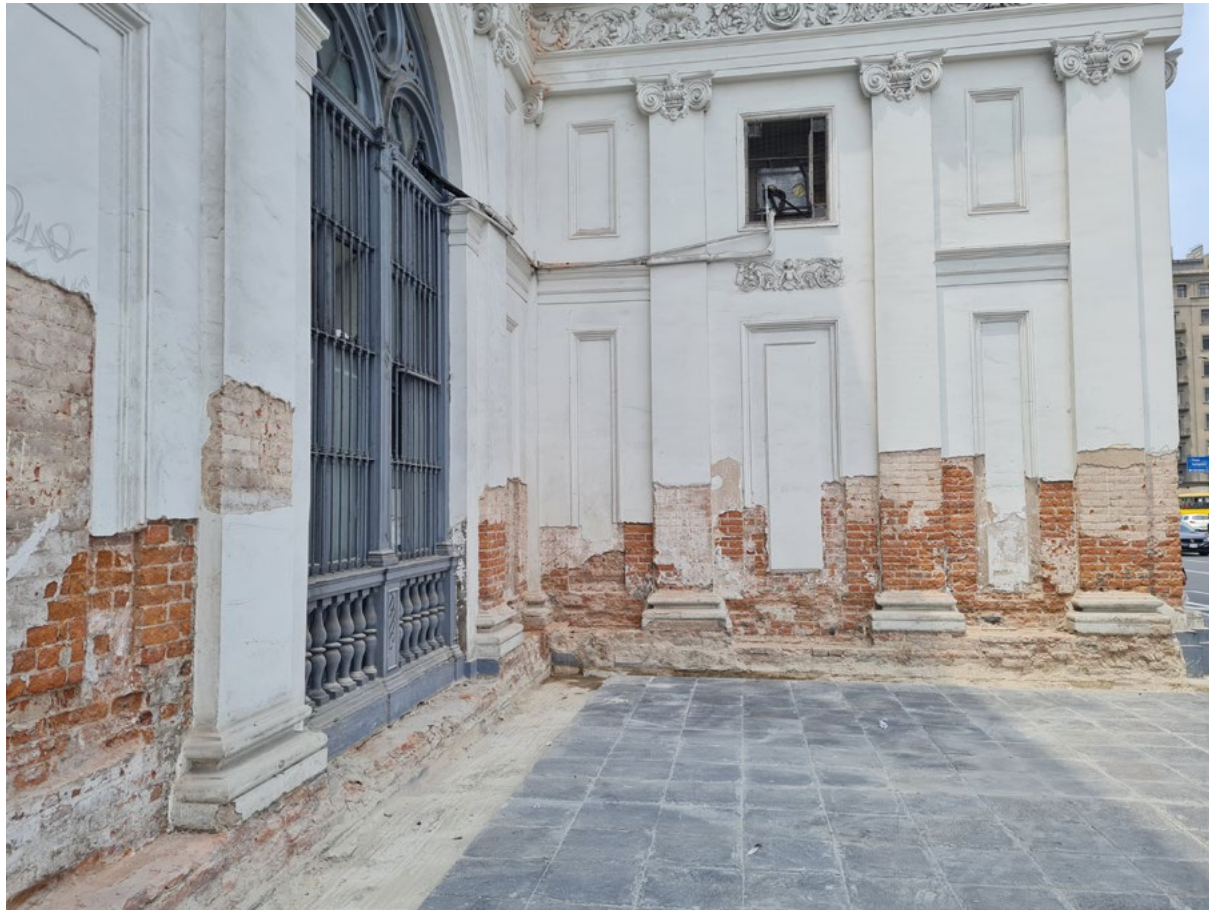
**FIG 59** Se retiró el contra zócalo y revoque de yeso en las partes bajas de los muros de las fachadas  
**FOTOGRAFÍA:** Archivo WMF Perú

Se retiró toda la laja perimetral en este frente, así como el revestimiento de todo el zócalo para la correcta colocación de estos elementos aislantes. Se realizaron pruebas en campo para corroborar la correcta colocación de las piezas y luego de su aprobación, se procedió al trabajo final a lo largo de todo el frente norte.

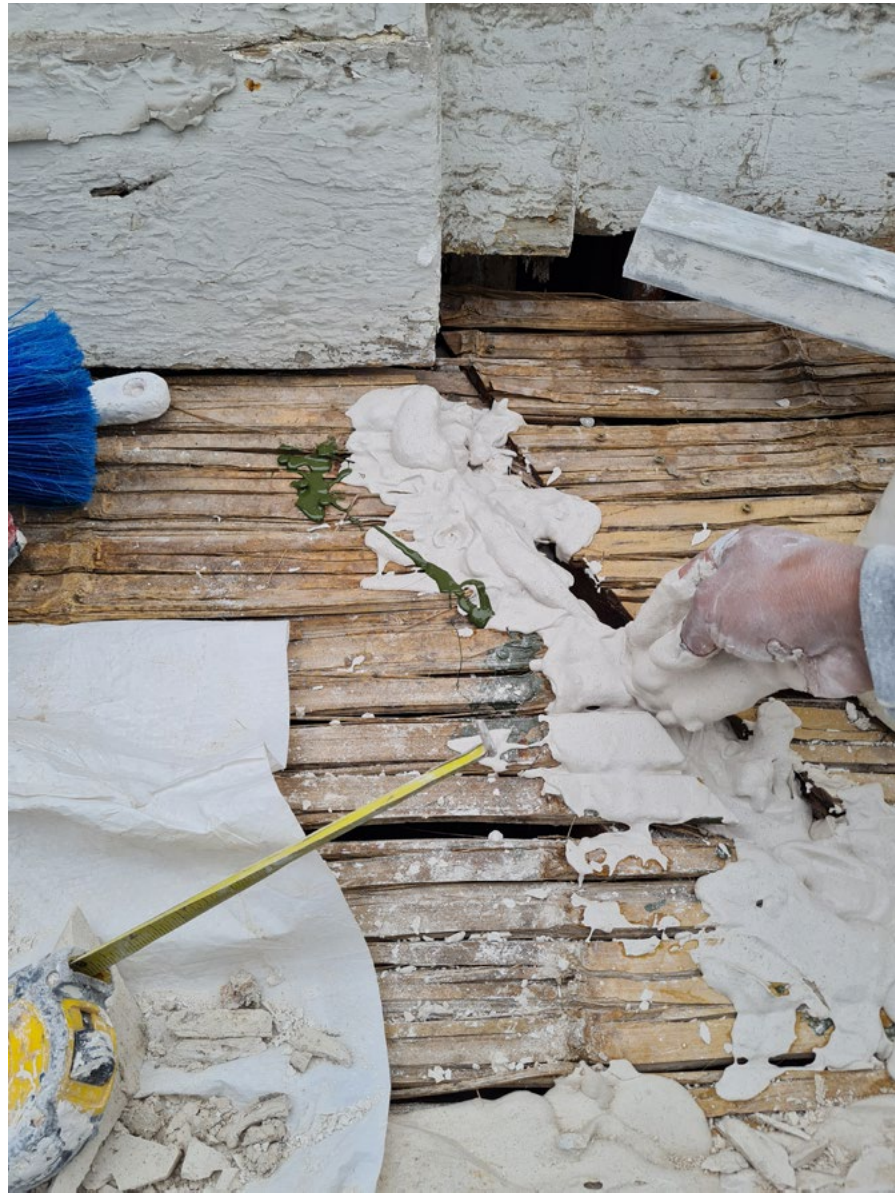
**FIG 61** Detalle del tratamiento de las cañas en el remate superior  
**FOTOGRAFÍA:** Archivo WMF Perú

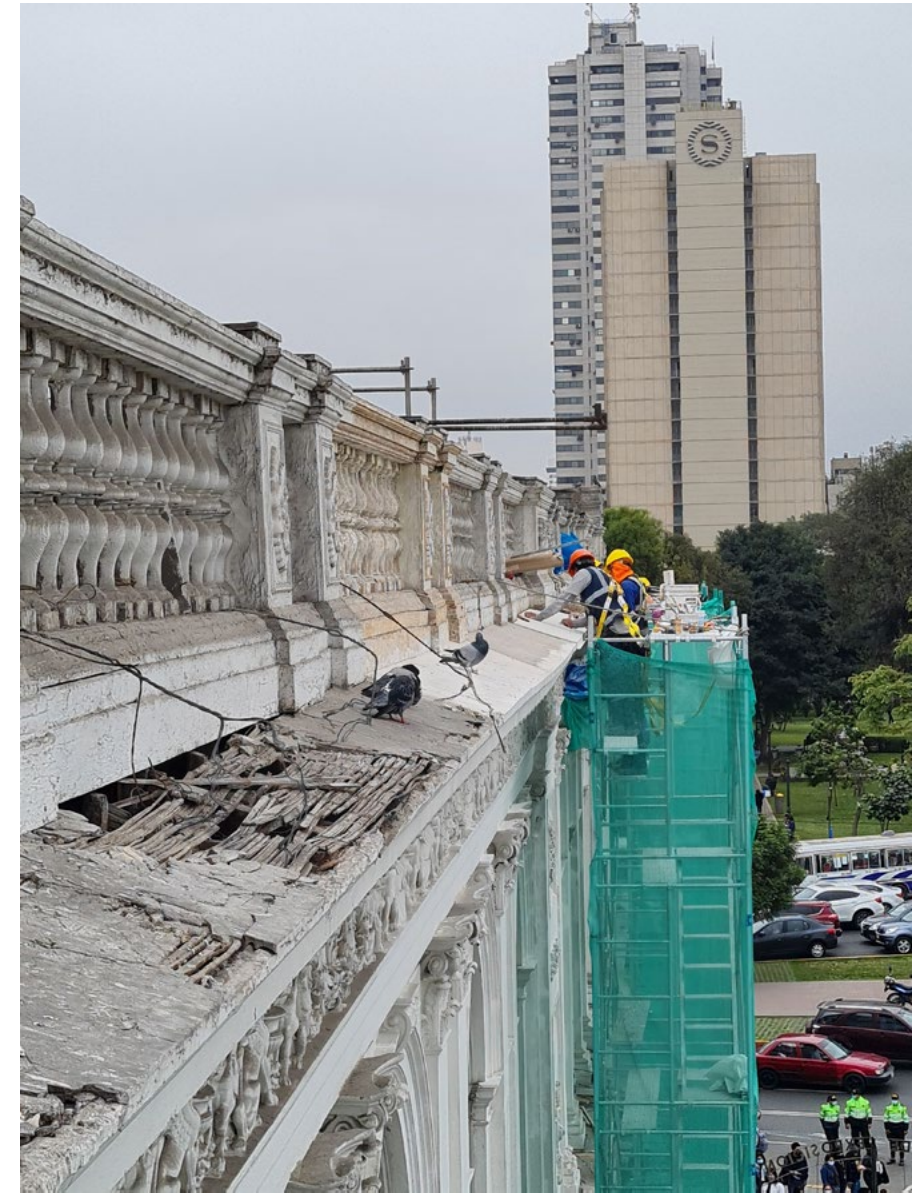
**FIG 62** Vista panorámica del remate superior en la fachada cerca de la esquina con el Paseo Colón, y proceso de restitución de yeso  
**FOTOGRAFÍA:** Archivo WMF Perú

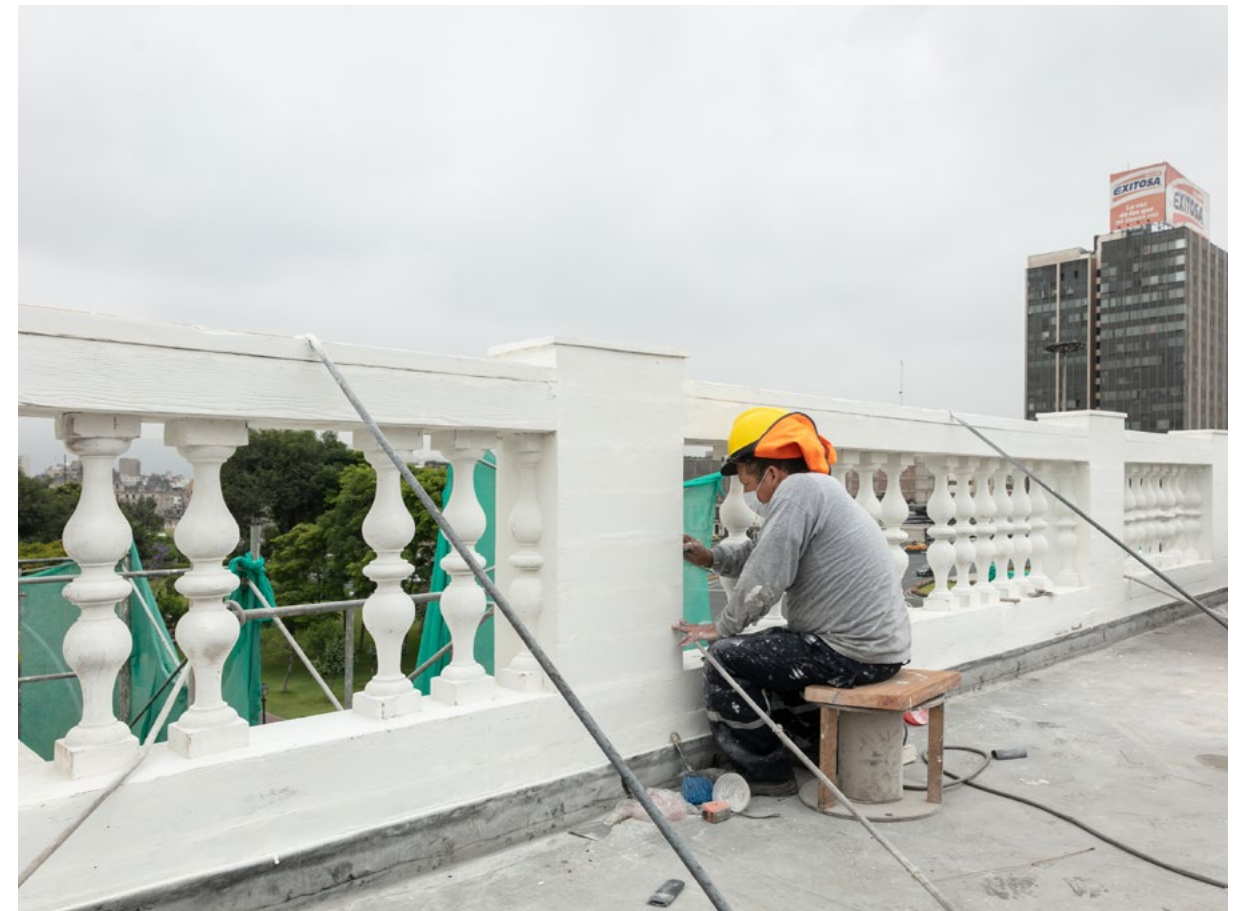
**FIG 64** Proceso de restauración de la balaustrada sobre la fachada posterior  
**FOTOGRAFÍA:** Archivo WMF Perú
