В.Н. МЕРКЕЛОВА
К РЕКОНСТРУКЦИИ ФАСАДОВ
АРХАНГЕЛЬСКОГО СОБОРА

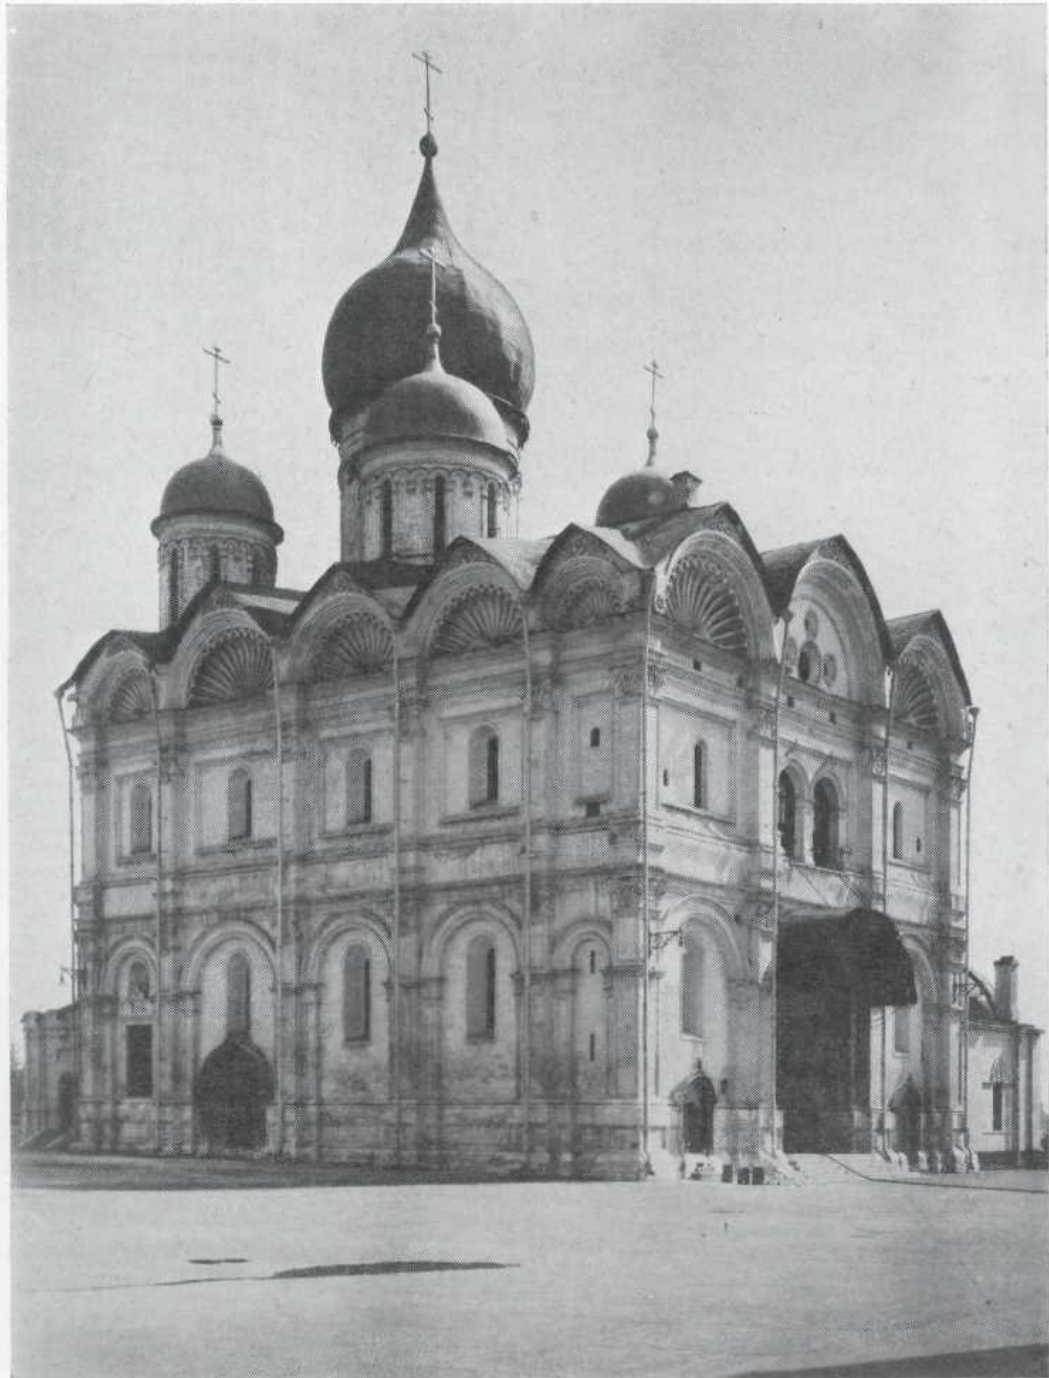
1. Архитектор Алевиз Новый. Архангельский собор. 1505—1508. Вид с северо-запада

Один из выдающихся памятников древнерусского зодчества — Архангельский собор Московского Кремля, возведенный венецианским зодчим Алевизом Новым в 1505—1508 годах, — не избежал участи многих древних сооружений, дойдя до нас с утратами и наслоениями, значительно искажившими его первоначальный облик (илл. 1).

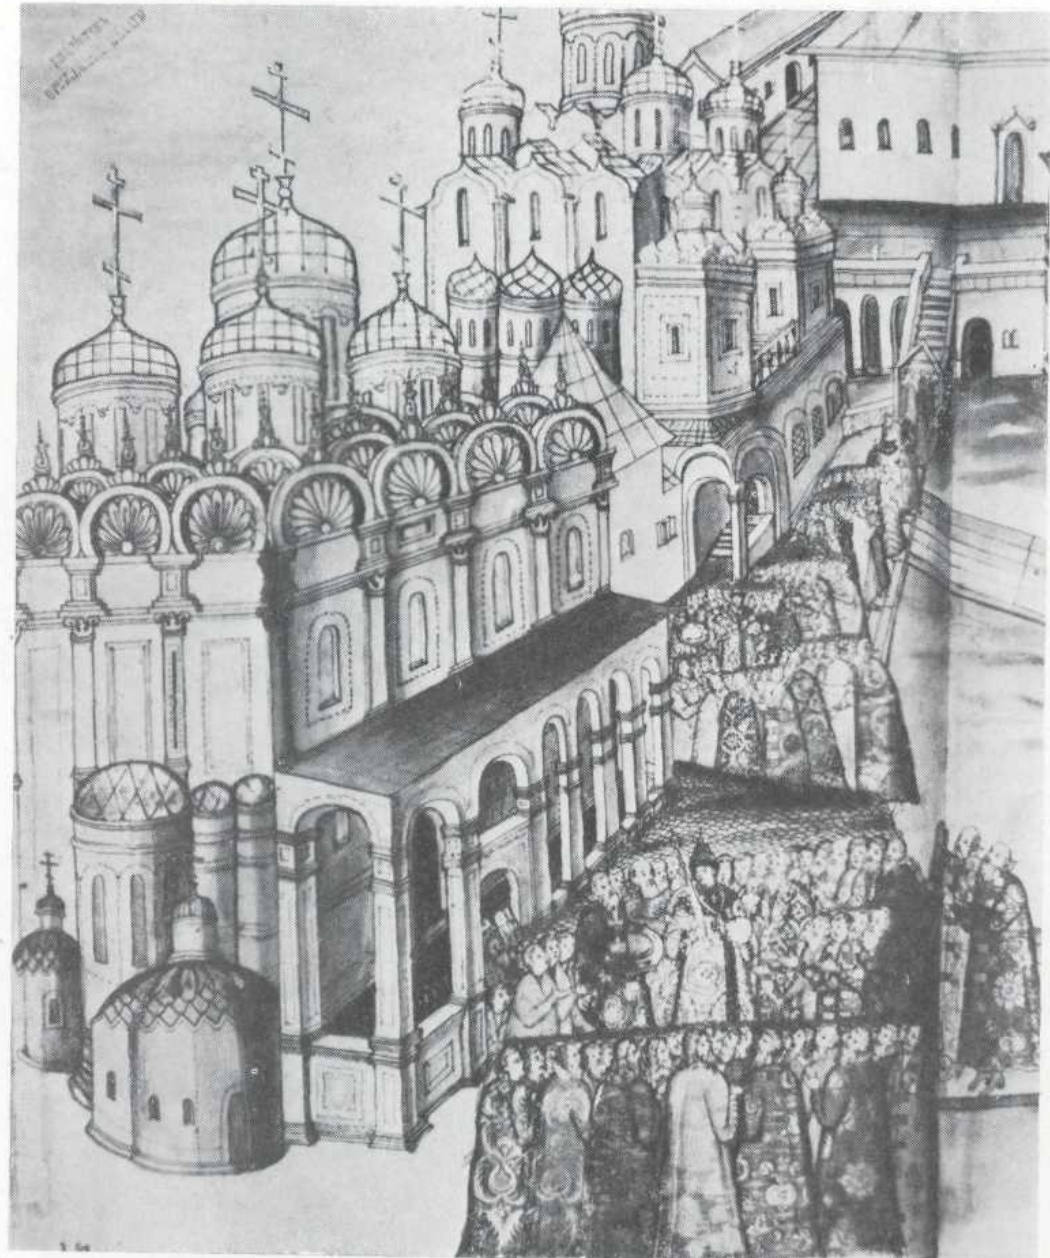
2. Архангельский собор. Миниатюра «Книги об избрании и венчании на царство царя и великого князя Михаила Федоровича». 1672—1673

Так, в XVI веке с восточной стороны к собору были пристроены два придела — Покровский (Св. Уара) и Иоанна Предтечи; с северной, южной и западной сторон примкнула галерея (илл. 2), частично сохранившаяся с южной стороны, в остальных местах разобранная в XVIII веке. Во второй половине XVIII века были надложены закомары собора, повышено покрытие, скрывшее нижние части окон и цоколи барабанов; центральная глава получила новую луковичную форму вместо первоначальной шлемовидной; завершения малых глав оделись в медные золоченые подкрестия; к южному и северному порталам пристроили тамбуры (северный тамбур разобран в 1920 г.); часть южного фасада закрыли белокаменные контрфорсы, а в XIX веке еще и «палатка»¹.

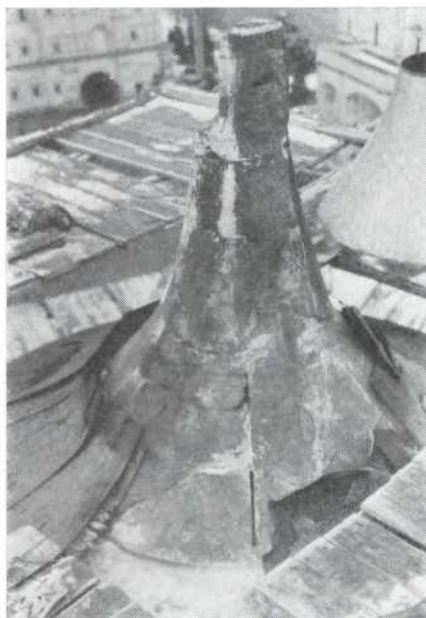
10. Первоначальное белокаменное
завершение северо-западной
главы. Архангельский собор

Белокаменное завершение на всю высоту сохранилось только на северо-западной главе (илл. 10). Нижняя часть конуса сложена из четырех блоков; верхний блок включает в себя верхнюю часть конуса, следы срубленного яблока и подкрестный стакан. В центре верхнего блока имеется отверстие для установки креста. Верхний блок скреплен с нижней кладкой конуса четырьмя металлическими скобами.

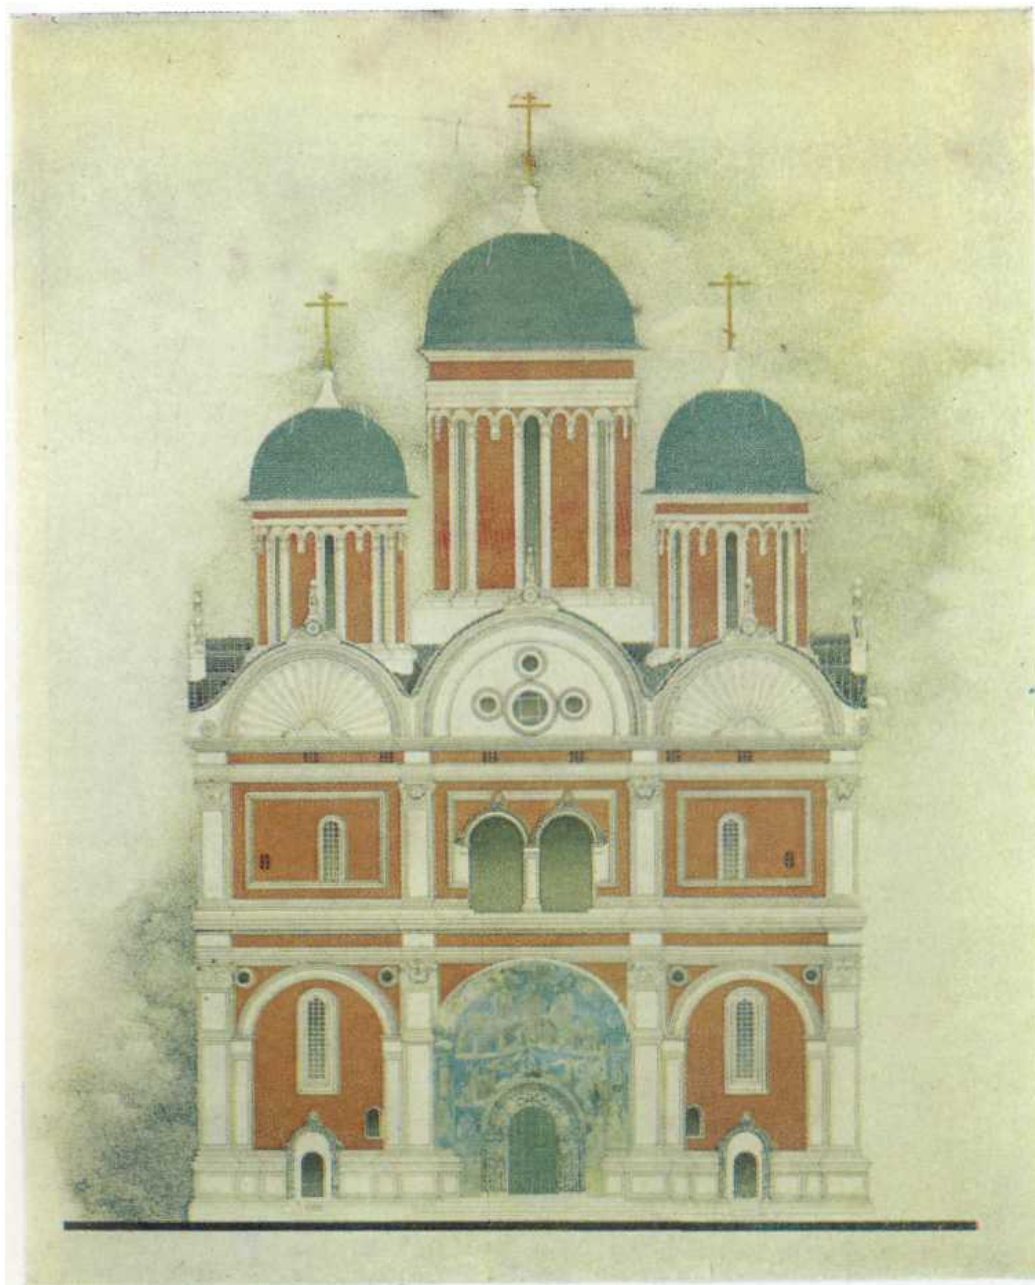
Табл. 1. Архангельский собор. 1505—1508. Реконструкция западного фасада.
Иллюстрация к статье В.Н. Меркеловой

Таким образом, в результате проведенных Центральными научно-реставрационными мастерскими комплексных исследований получены дополнительные данные для реконструкции внешнего вида Архангельского собора¹² (табл. 1). Эти исследования дополняют наши представления об архитектуре Москвы начала XVI века — времени сложения новых архитектурно-художественных форм.
