Il rilievo laser scanner delle Due Torri

La città FRAGILE

Arianna Pesci - Enzo Boschi

INGV Sezione di Bologna

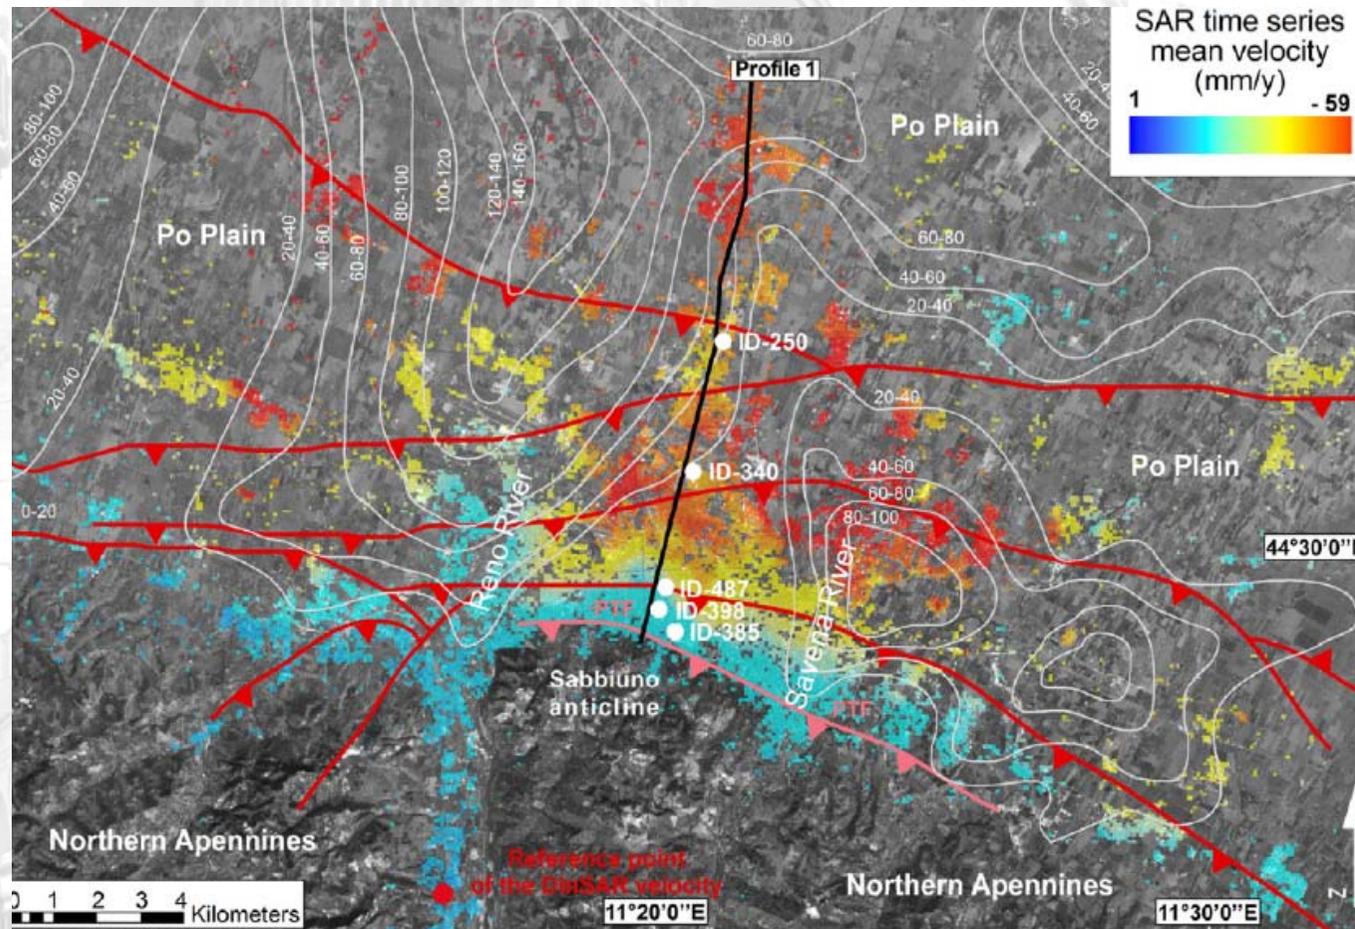
ELABORAZIONE IMMAGINI SATELLITARI - Tecnica: InSAR/SBAS 1992-2000

Tassi di abbassamento da 0 a -6 cm/y

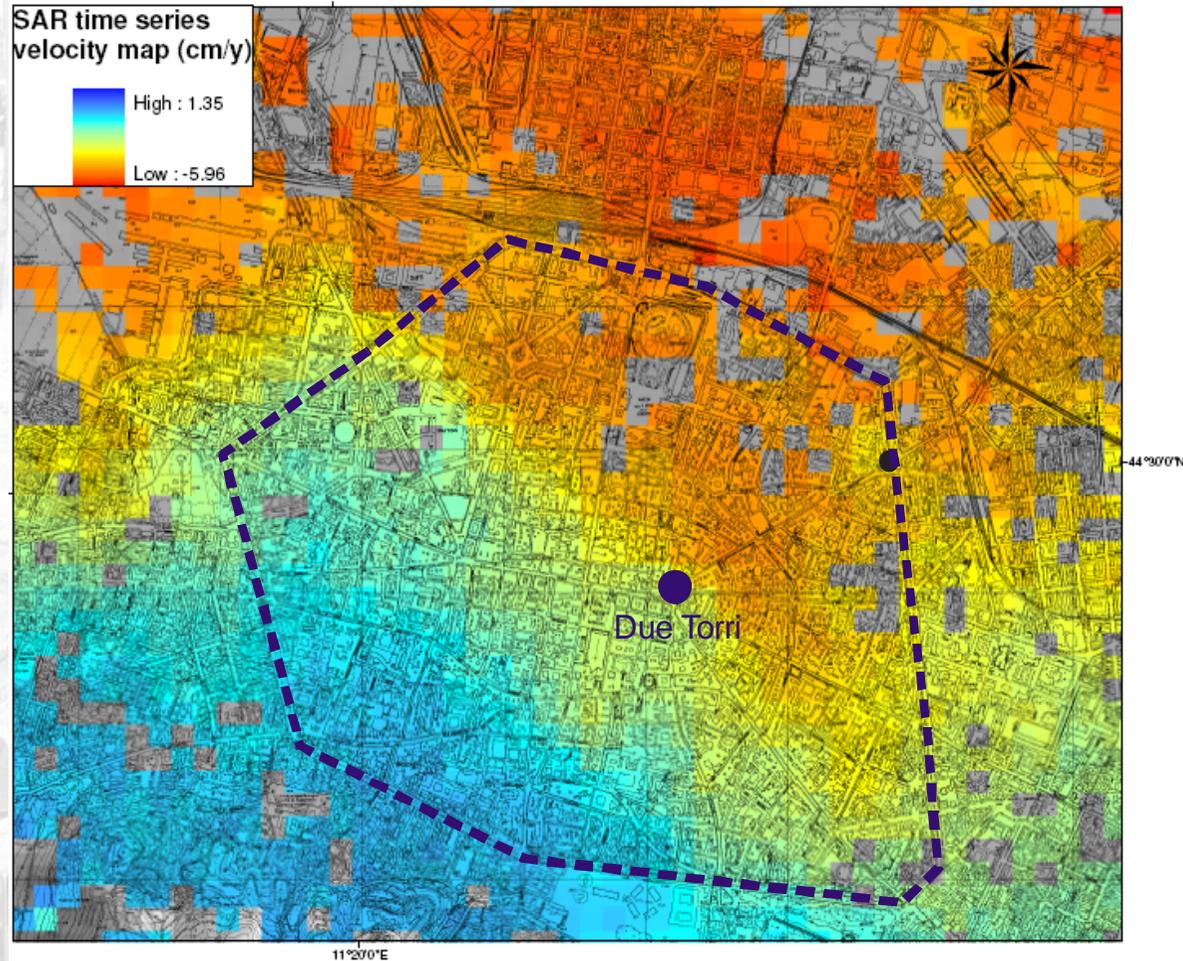
ELABORAZIONE IMMAGINI SATELLITARI - Tecnica: InSAR/SBAS 1992-2000

Forte gradiente – Variazioni relative da 0 a -3 cm/y

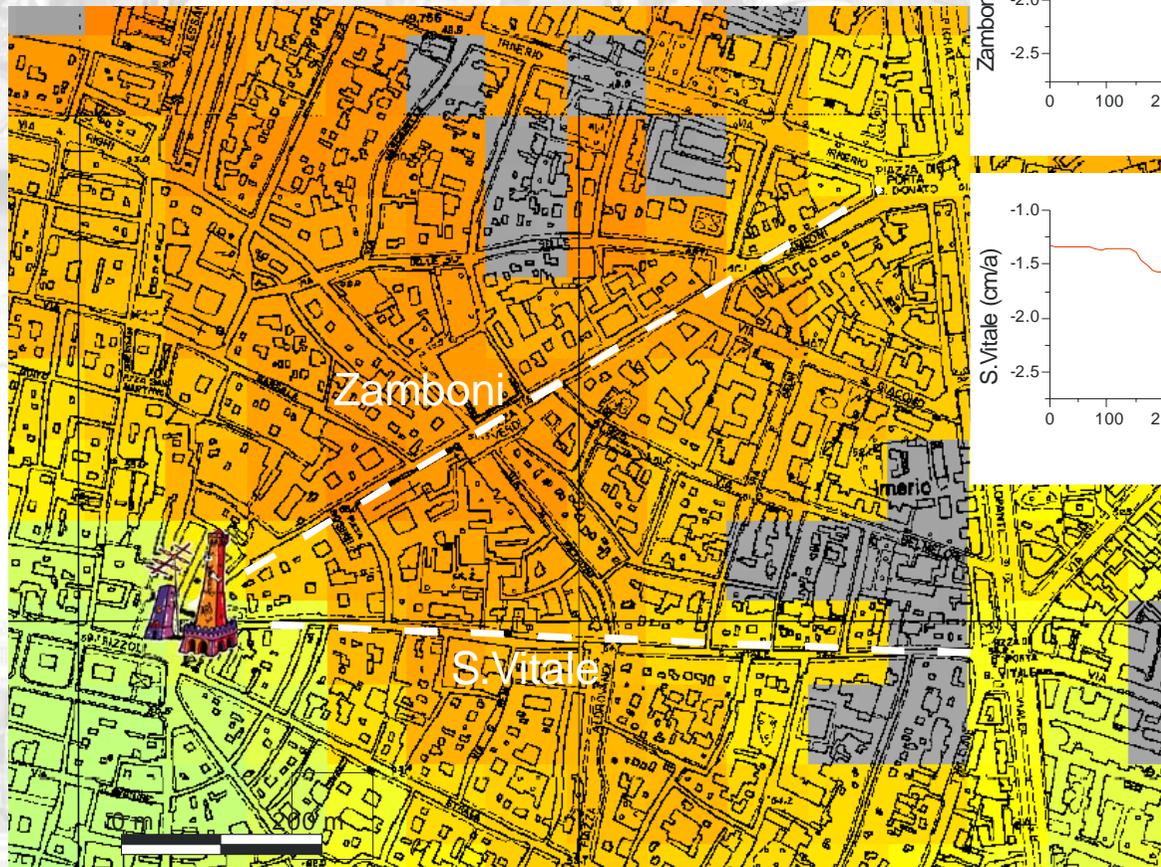
Forte gradiente – Variazioni relative da 0 a -3 cm/y

Abbassamento lungo via Zamboni e S.Vitale:
da -1.3 a -2.5 cm/y

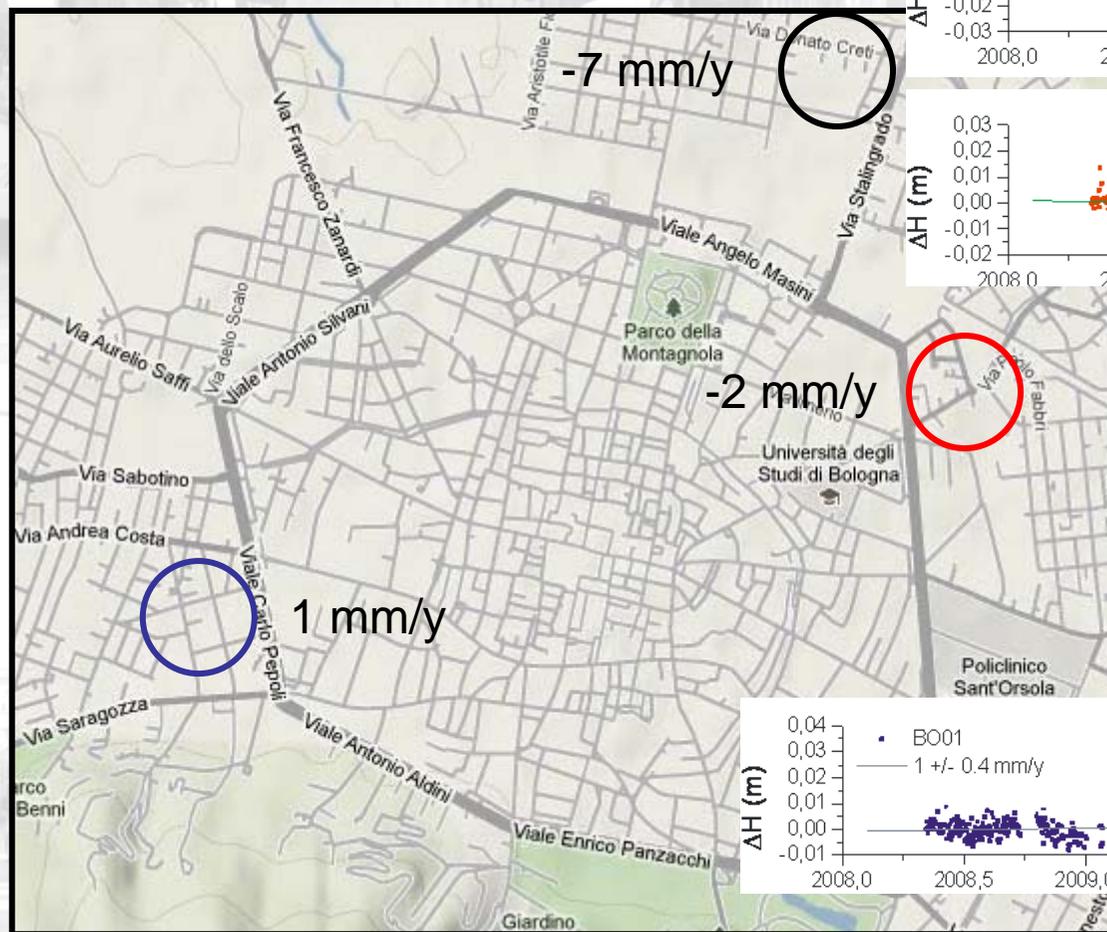
ELABORAZIONE DATI GPS 2008-2011

Si osservano riduzioni rispetto ai valori del decennio precedente.

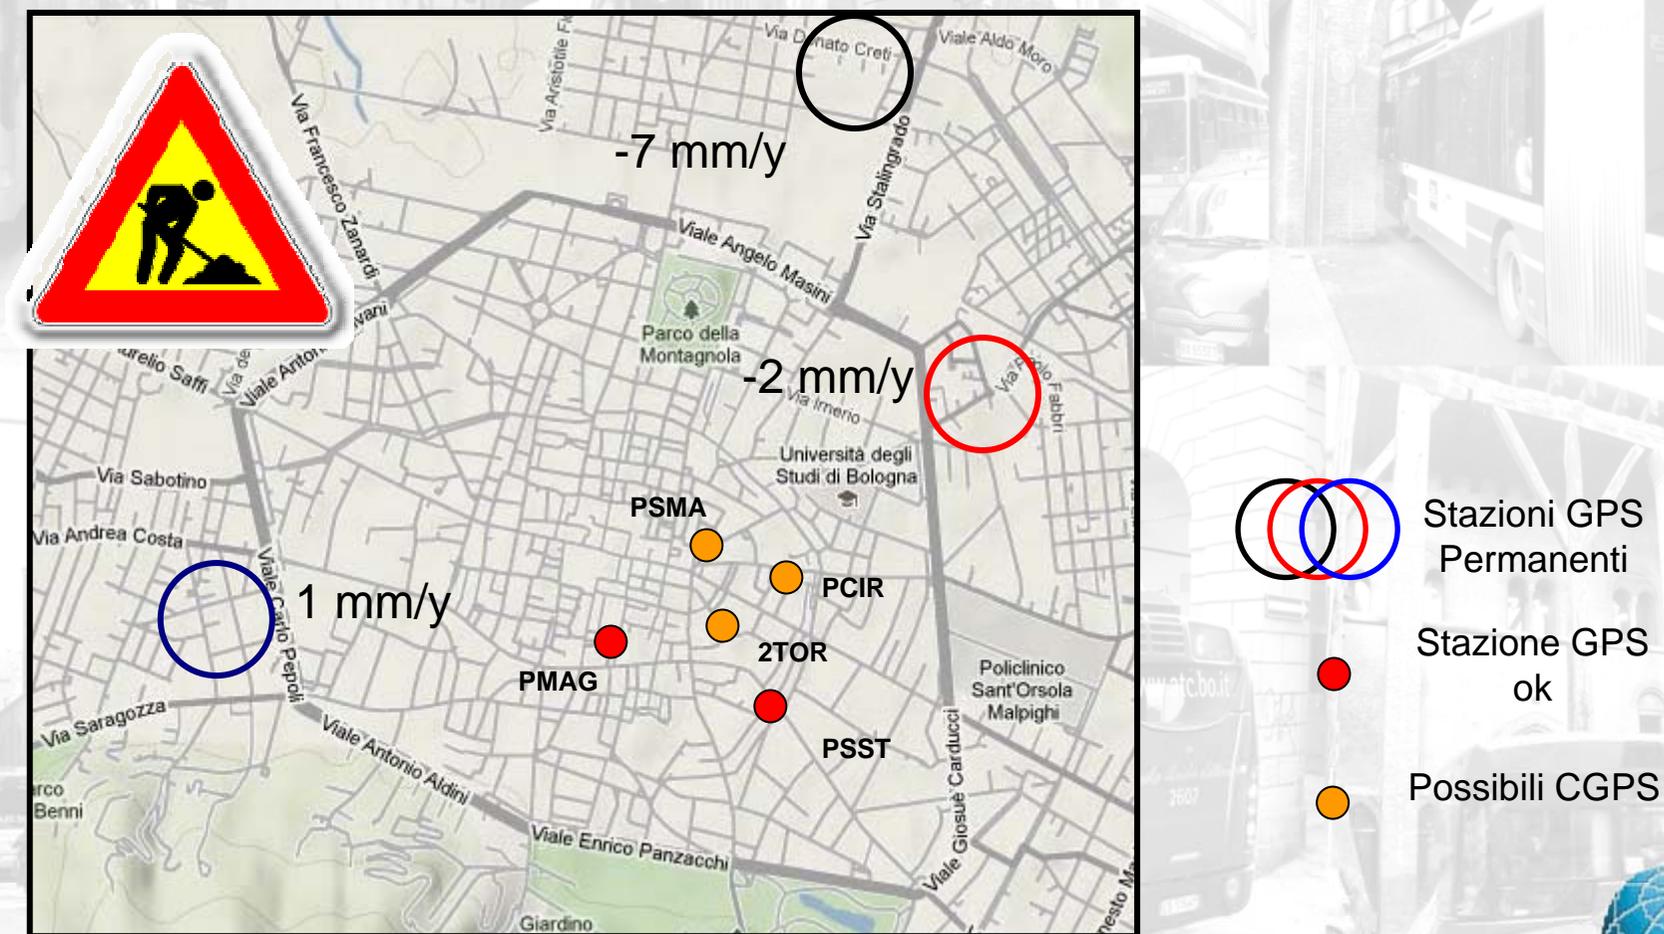
ELABORAZIONE DATI GPS 2010 - 2011

SPERIMENTAZIONE METODI GPS AD ALTA PRECISIONE PER STAZIONI NON PERMANENTI (CENTRO CITTÀ)

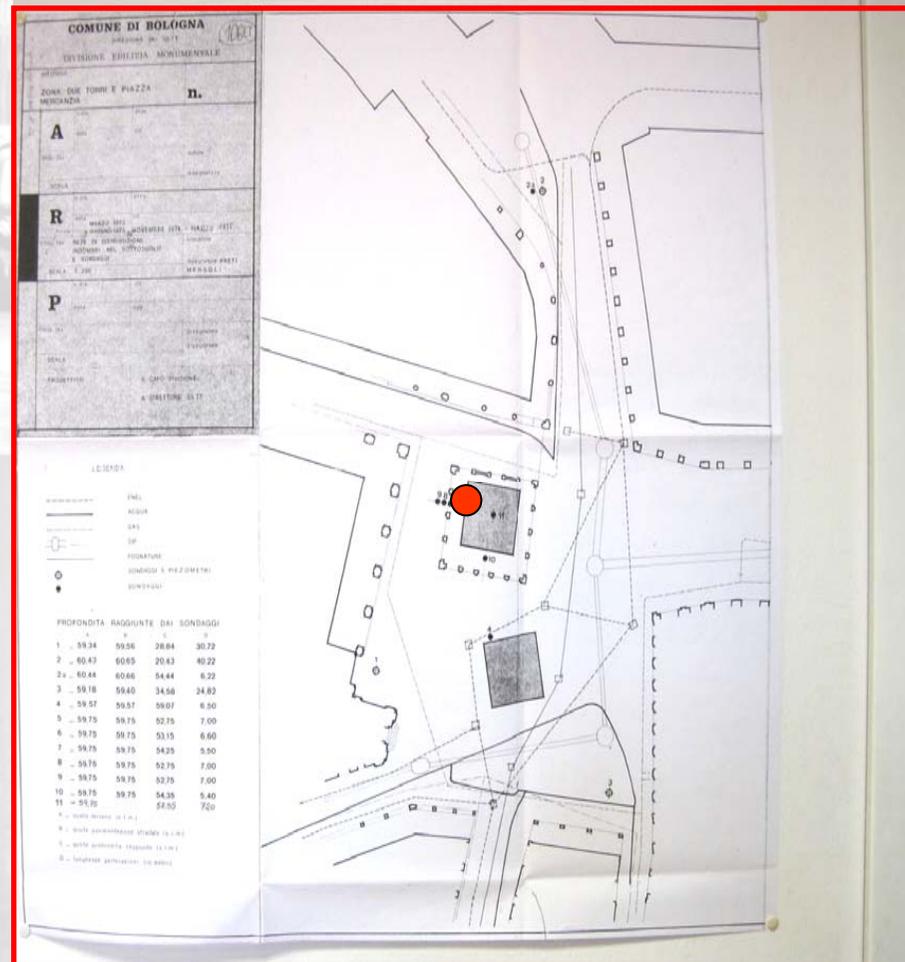
Asinelli Gennaio 1974

EDILPALI 40127 BOLOGNA Viale della Repubblica 25 Tel. 51.63.52		SONDAGGIO N. 5 Quota iniziale: Tipo avanzamento: trivellazione a secco Data: Gennaio 74		SEZIONE GEOTECNICA Dr. P. L. Barattella Dr. A. Ronchi geologi	
COMMITTENTE: COMUNE DI BOLOGNA			LOCALITA': Torre Asinelli		
Colonna stratigrafica	DESCRIZIONE TERRENI	OSSERVAZIONI	P.P. Kg/cm ³	Torva Kg/cm	
	Gesse selenitiche con cristalli di media dimensione.	Parecchio compatto.			
	Breccia calcarea molto cementata e calcareniti, presenti inoltre ciottoli di medie dimensioni inglobati con calce.	Probabilmente in blocchi dimensionati - legante usato, calce.			
	Calcareniti e calcilutiti talora seleifere di colore grigiastro con venatura di calcite secondaria.	Molto compatto.			
	Argilla limosa grigio nerastra.	Scarsamente imbibite - consistenza molto dura.

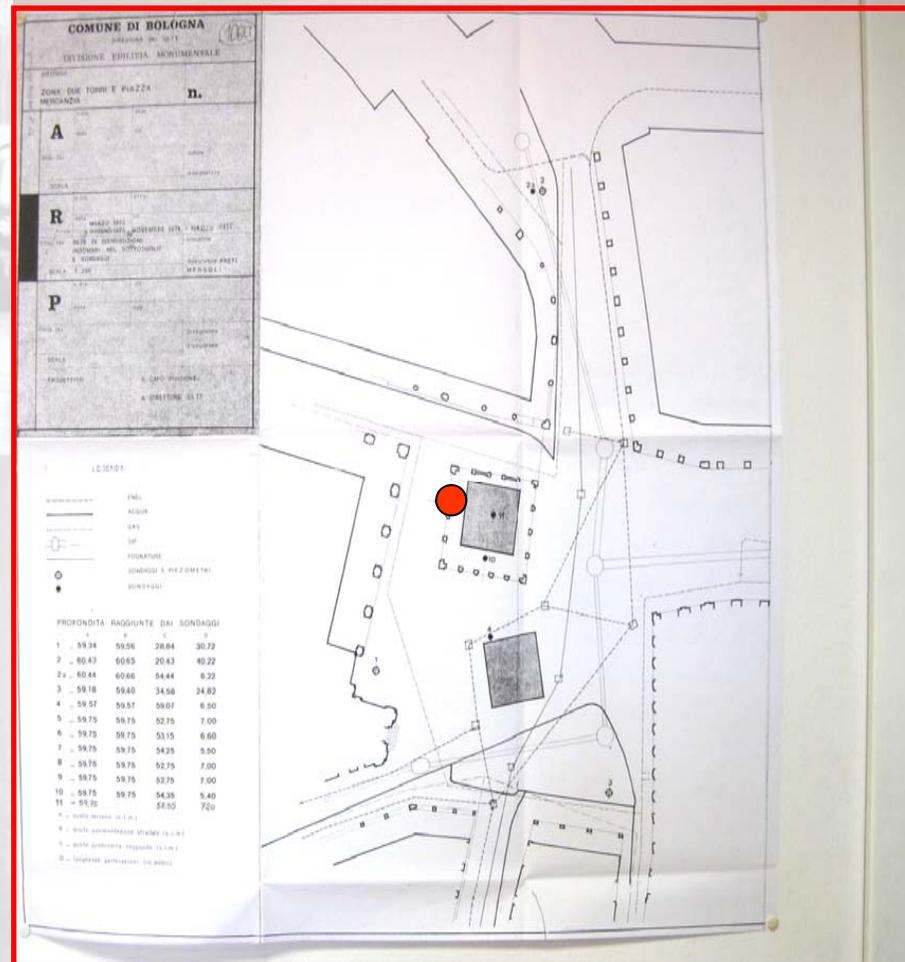
Asinelli Novembre 1974

EDILPALI 40127 BOLOGNA Viale Italia Repubblica 25 Tel. 051.63.52		SONDAGGIO N. 8 Quota iniziale: Tipo avanzamento: trivellazione a secco Data: Novembre 74	SEZIONE GEOTECNICA Dr. P. L. Baratella Dr. A. Ronchi GEOLOGI
COMMITTENTE COMUNE DI BOLOGNA		LOCALITA': Torre Asinelli	
DESCRIZIONE TERRENI	OSSERVAZIONI		
Pavimentazione. Argilla limosa sabbiosa grigio nerastro - ciot- toli e frammenti lapidei eterogenei.	Terreno mediamente imbi- bito - consistenza da tenera a plastico tenera.		
Argilla limosa beige con frequenti intercalazioni grigio nerastre alla ba- se.	Terreno discretamente imbibito - consistenza plastica.

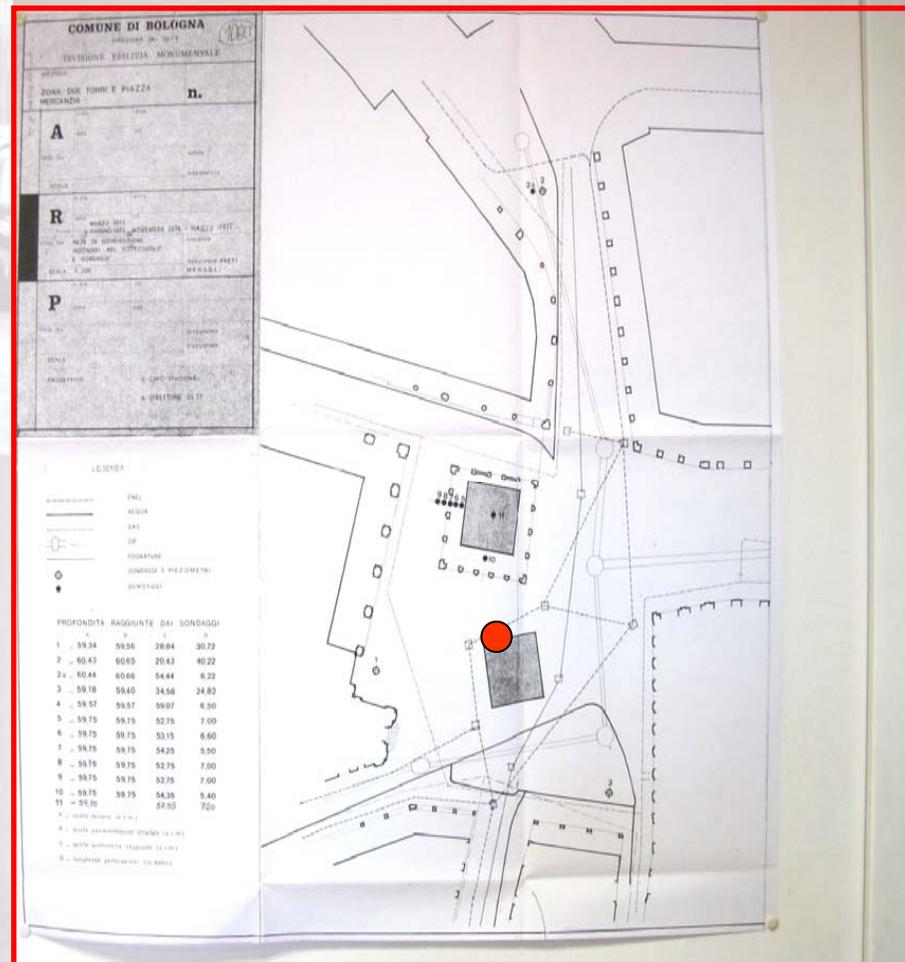
Garisenda Gennaio 1974

C.C.I.A.A. 125249 EDILPALI 40127 BOLOGNA Viale della Repubblica 25 Tel. 51.63.52		SONDAGGIO N. 4 Quota iniziale: Tipo avanzamento: trivellazione a secco Data: Gennaio 74		SEZIONE GEOTECNICA Dr. P. L. Barattella Dr. A. Ronchi GEOLOGI	
COMMITTENTE: COMUNE DI BOLOGNA			LOCALITA': Torre Garisenda		
Profondità (m)	Idrologia Colonna stratigrafica	DESCRIZIONE TERRENI	OSSERVAZIONI	P.P. Kg/tonn	Terzar Kg/tonn
100		Gesso selenitico con cristalli di media grandezza.	Parecchio compatto.		
		Calcareniti e calcilutiti talora selcifere di colore grigio con venature di calcite secondaria.	Probabilmente in blocchi dimensionati - legante usate, calce.		
600 650		Argilla limosa nerastra.	Soarsamente imbibito - consistenza molto dura.

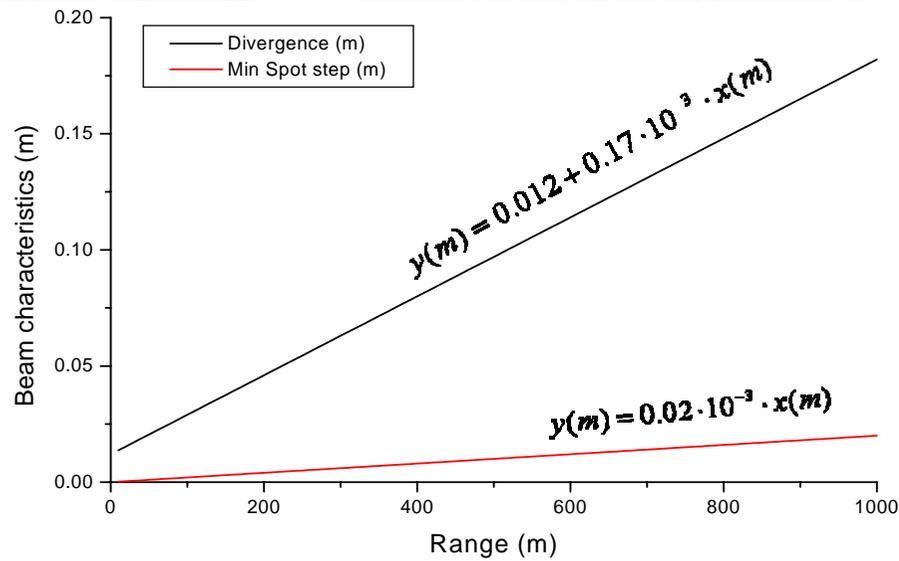
Divergenza e passo di campionamento

Divergenza (R) e passo (R)

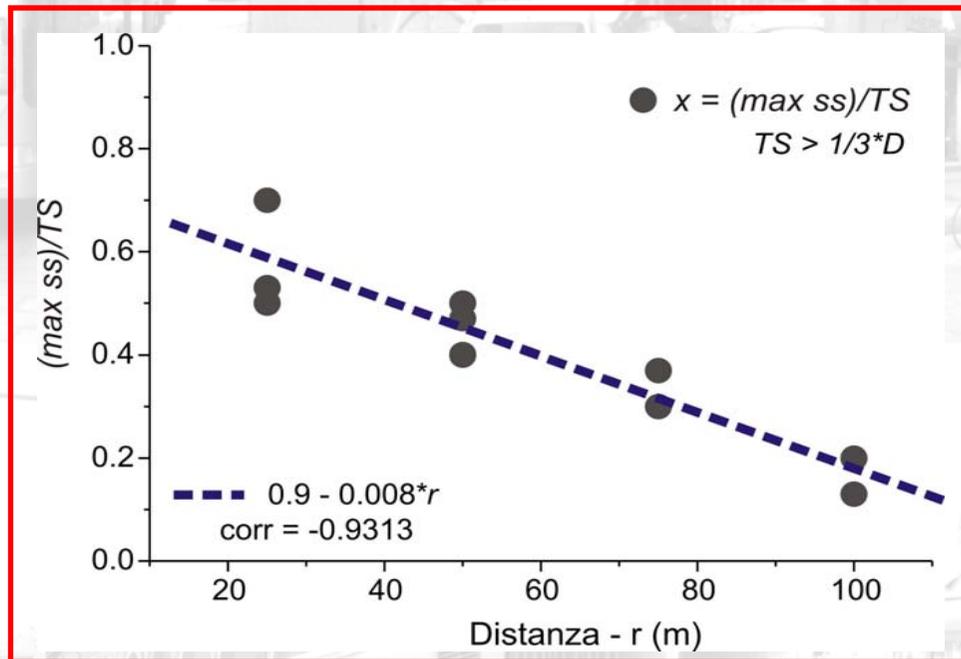
Reale risoluzione

DATI SPERIMENTALI

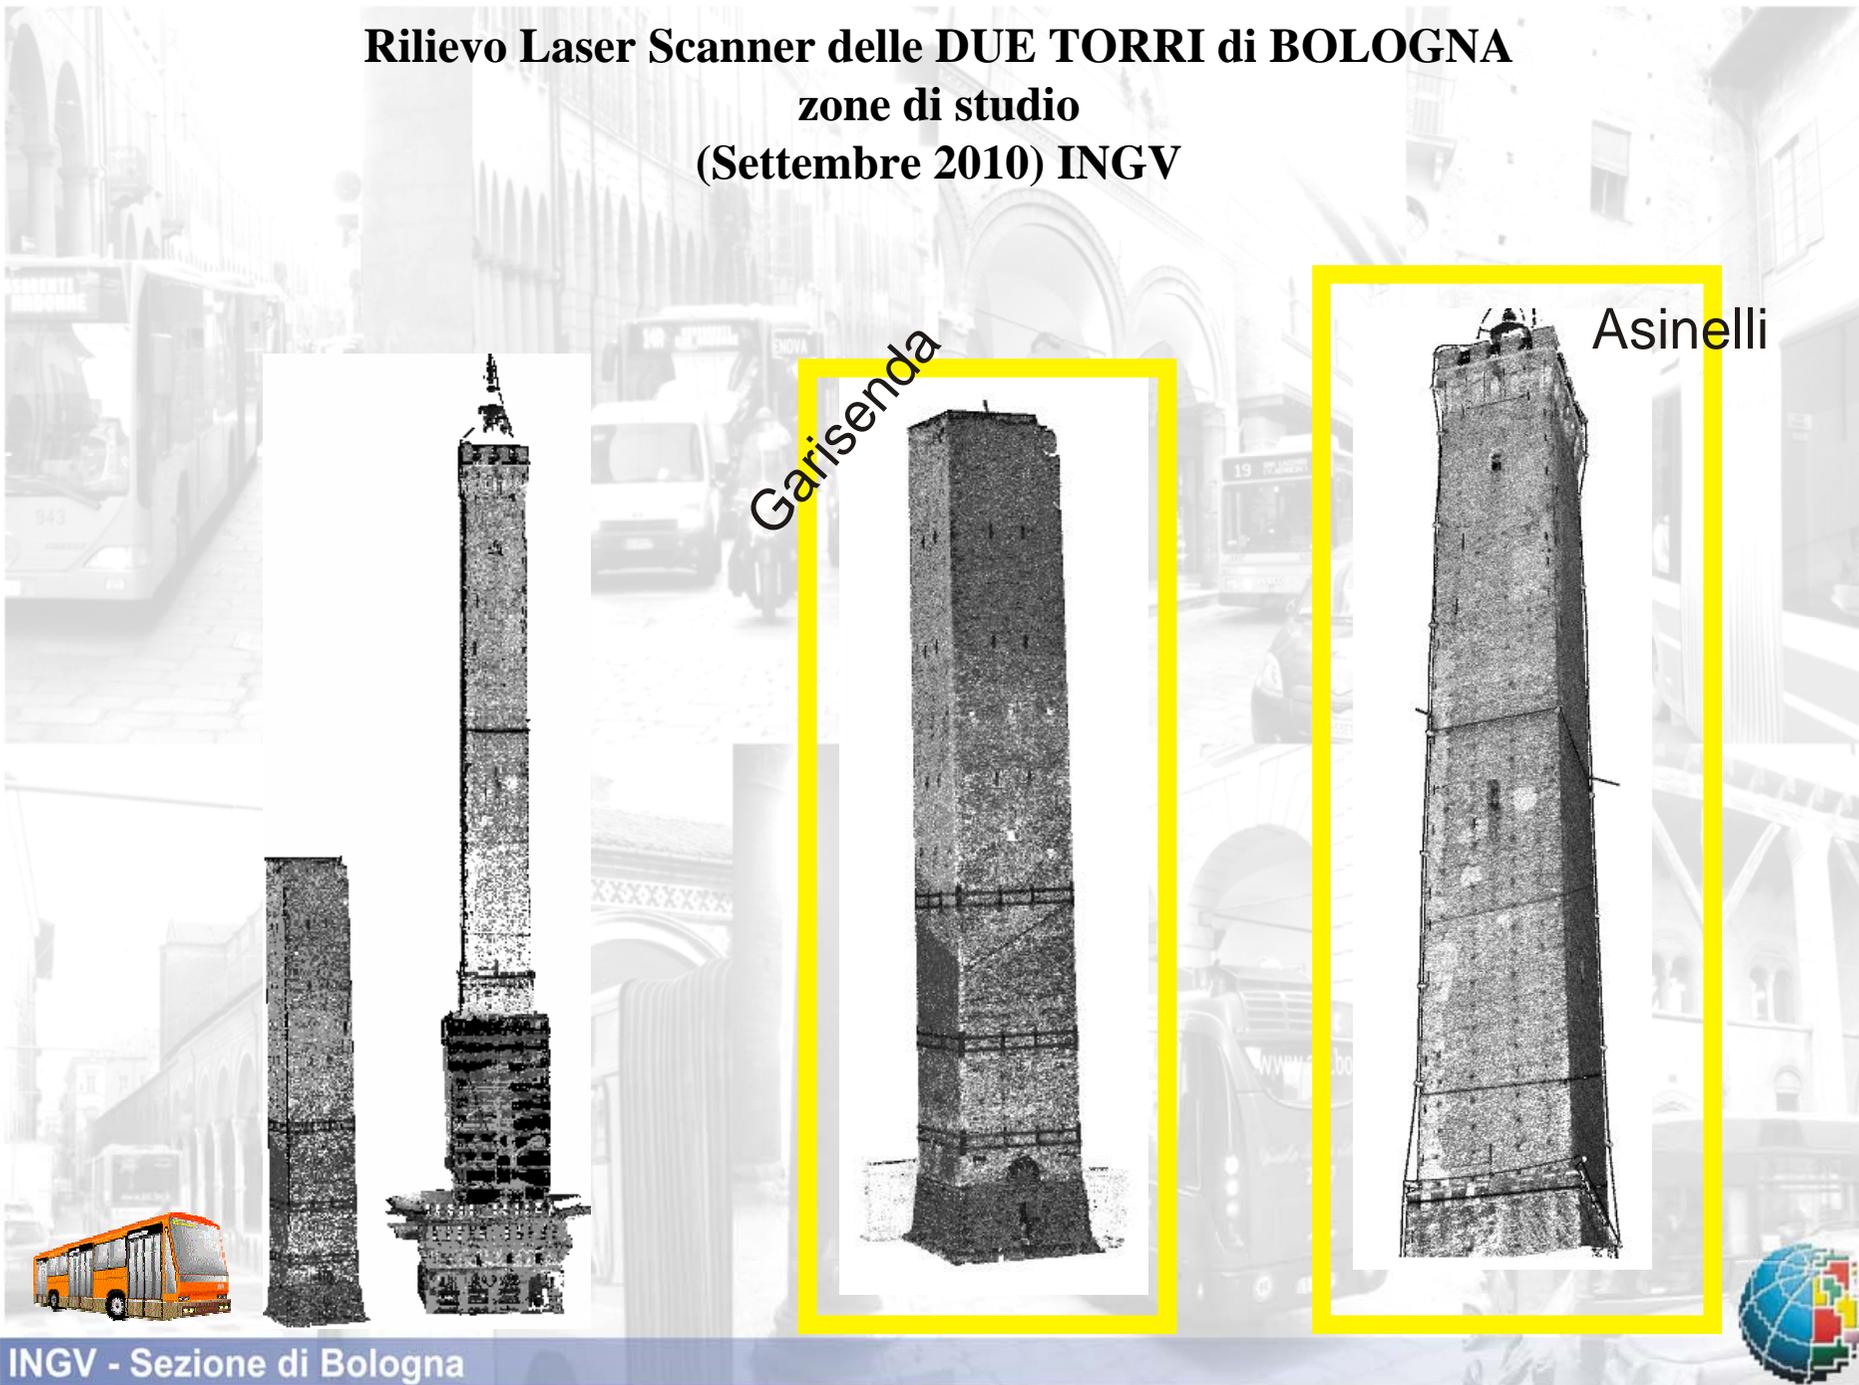
Rilievo Laser Scanner delle DUE TORRI di BOLOGNA
zone di studio
(Settembre 2010) INGV

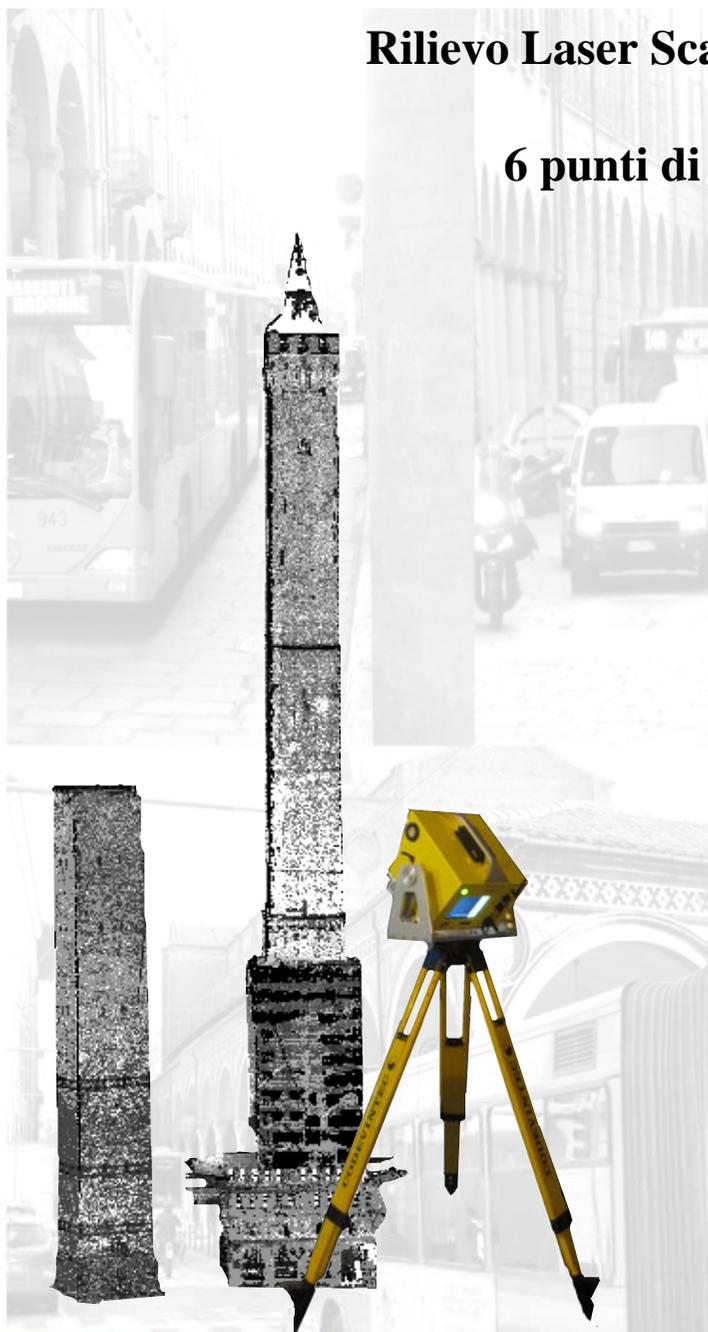
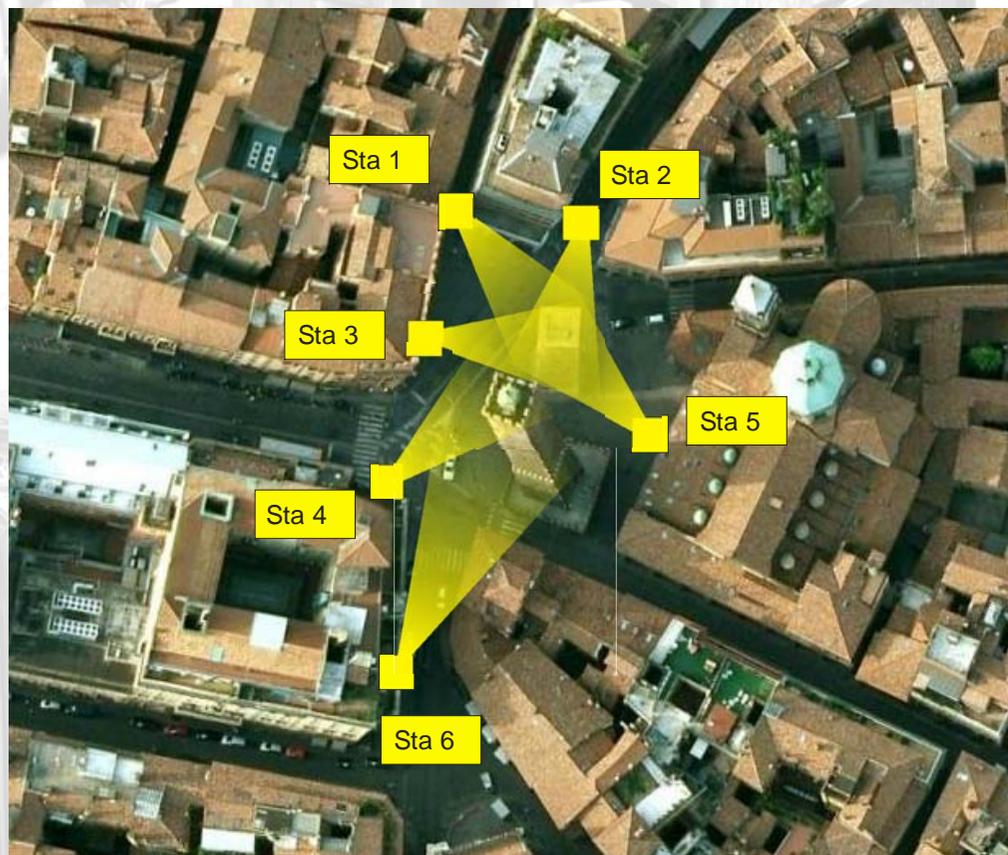
6 punti di stazione – 19 scansioni effettuate

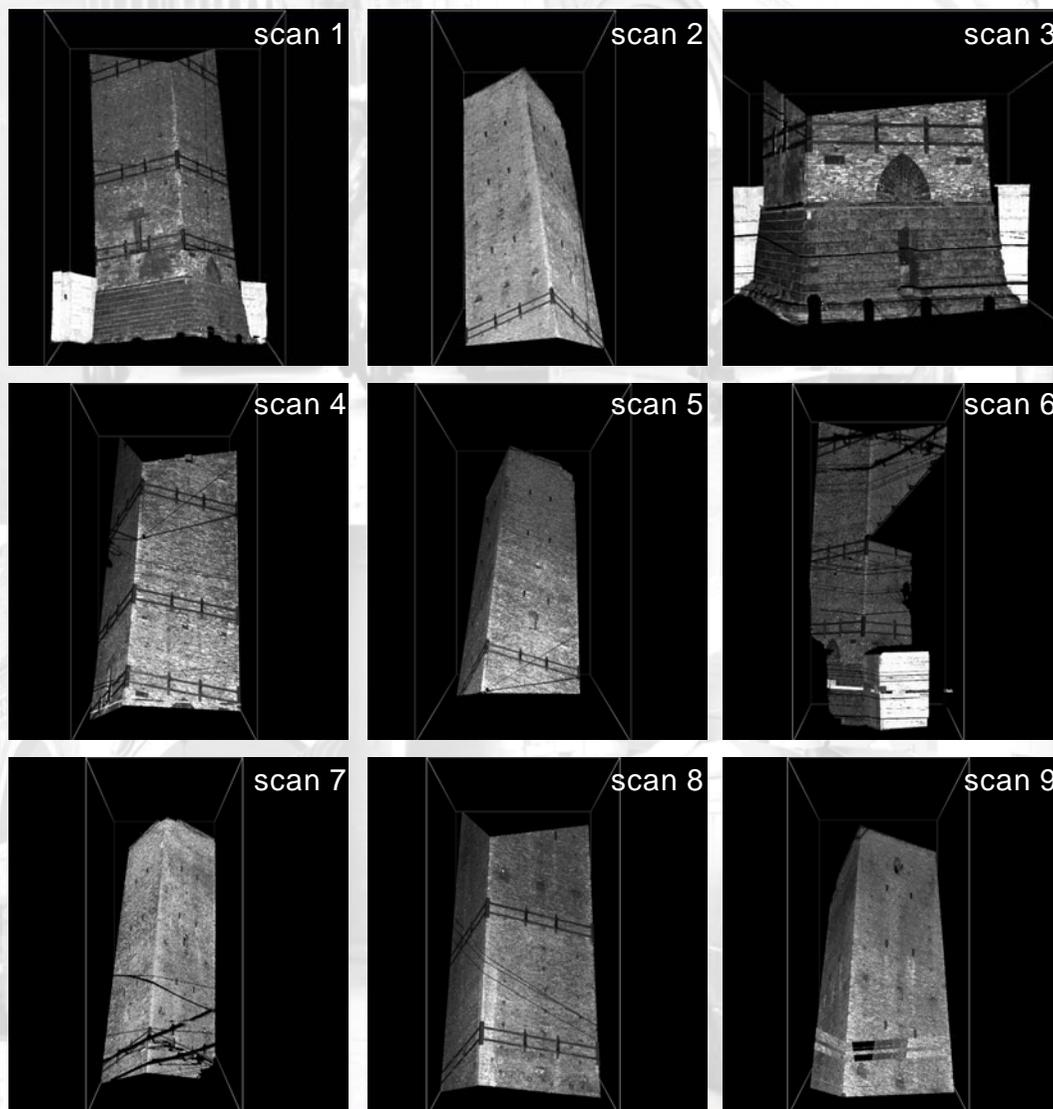
Garisenda - 9 scansioni effettuate

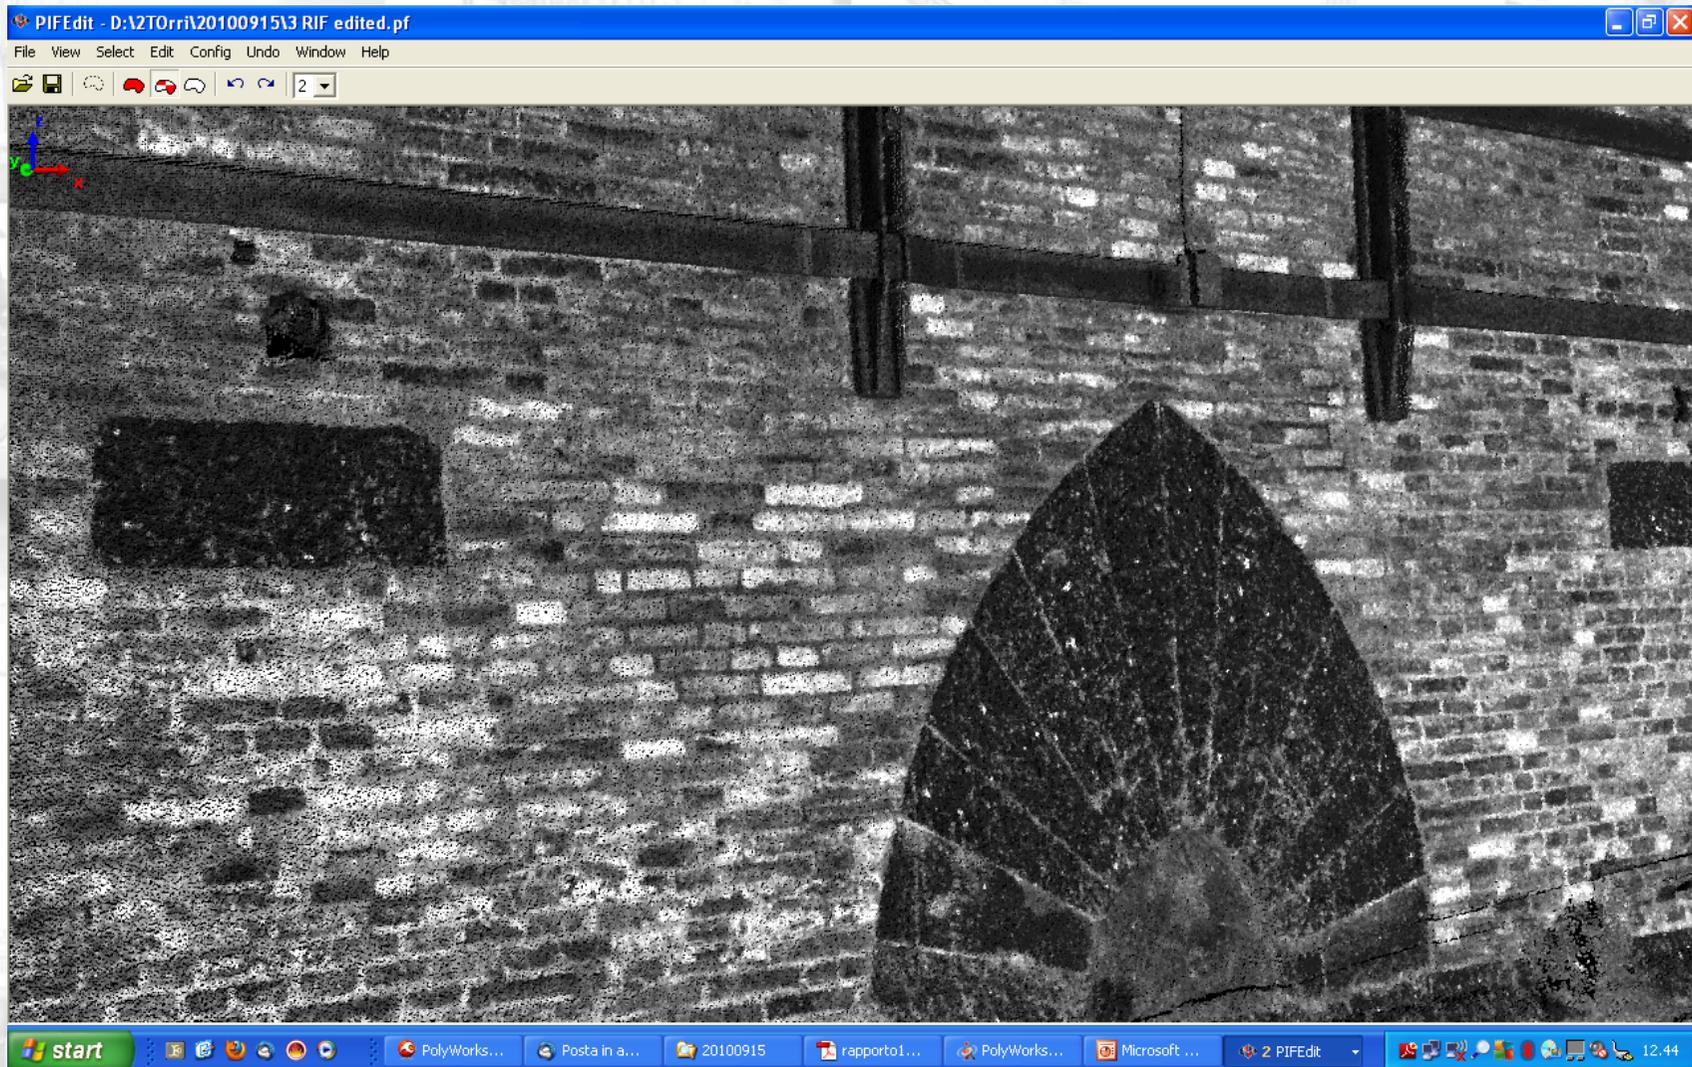
La colorazione (scala di grigi) è l'intensità del segnale, correlato alla rugosità e quindi alle caratteristiche fisiche dei materiali.

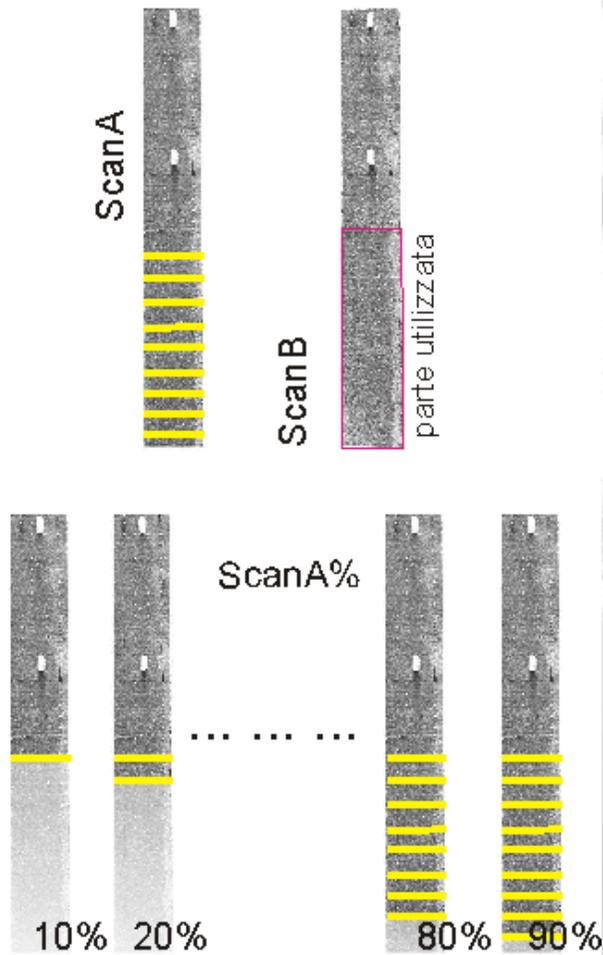
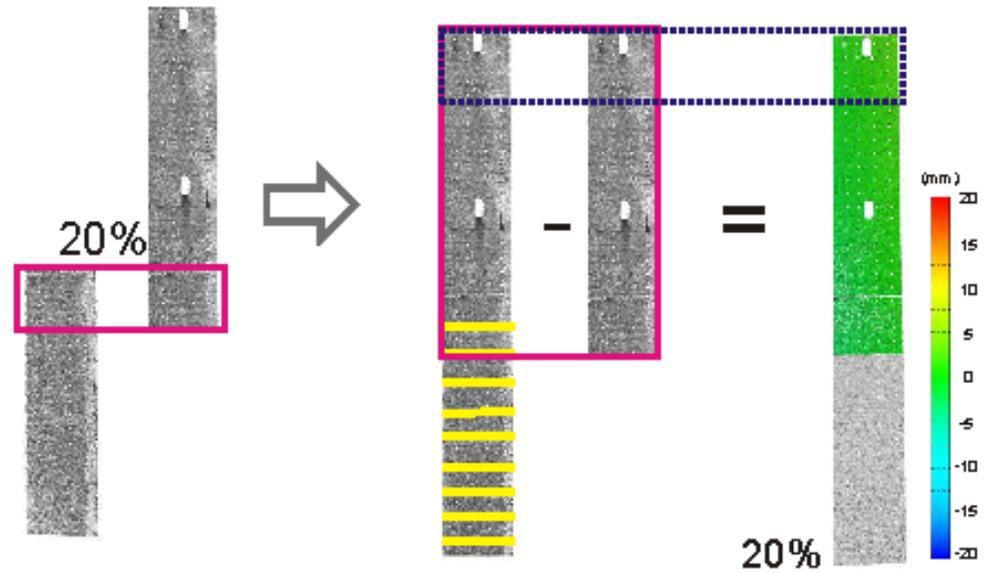
Creazione delle sottoscansioni della scansione A

Calcolo delle differenze tra le sottoscansioni di A allineate su B e la scansione originale A.

Allineamento sulla scansione B delle sottoscansioni

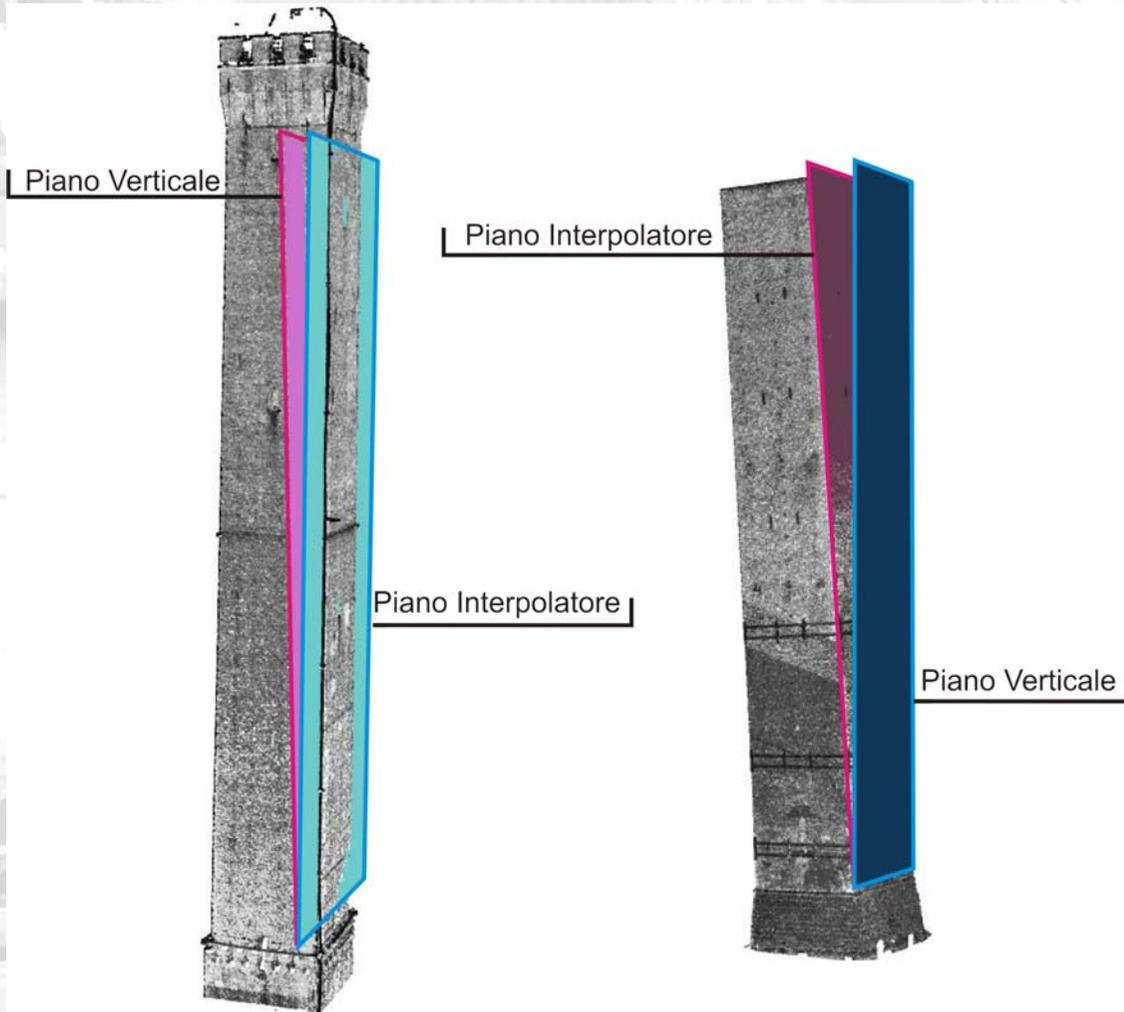
ANALISI DELLA MORFOLOGIA DELLA TORRE MEDIANTE PIANI DI RIFERIMENTO

Piano VERTICALE
Piano INTERPOLATORE

Il **piano verticale** passa per la base della torre ed è utilizzato per mettere in rilievo l'inclinazione della facciata della torre.

Il **piano interpolatore** viene calcolato matematicamente e risulta essere il piano che meglio approssima la superficie in esame.

Le **differenze tra i punti** che giacciono su un prospetto ed il **piano verticale** permettono di osservare le grandi deviazioni della torre, principalmente dovute alla accentuata **inclinazione**.

Le **differenze con il piano interpolatore** mettono in evidenza le irregolarità e le **deformazioni** rispetto ad una situazione non alterata.

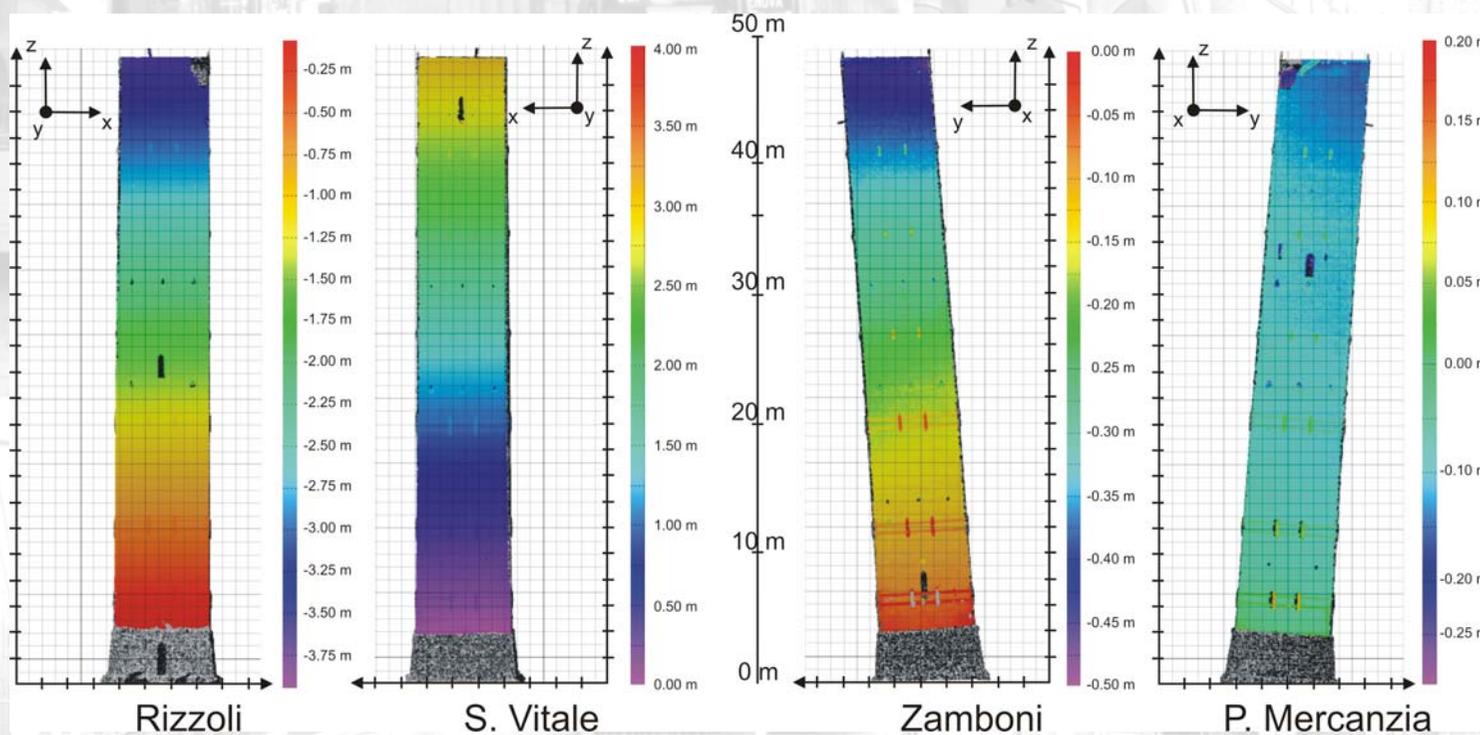
Piano VERTICALE

Le **differenze tra i punti** che giacciono su un prospetto ed il **piano verticale** permettono di osservare le grandi deviazioni della torre, principalmente dovute alla accentuata **inclinazione**.

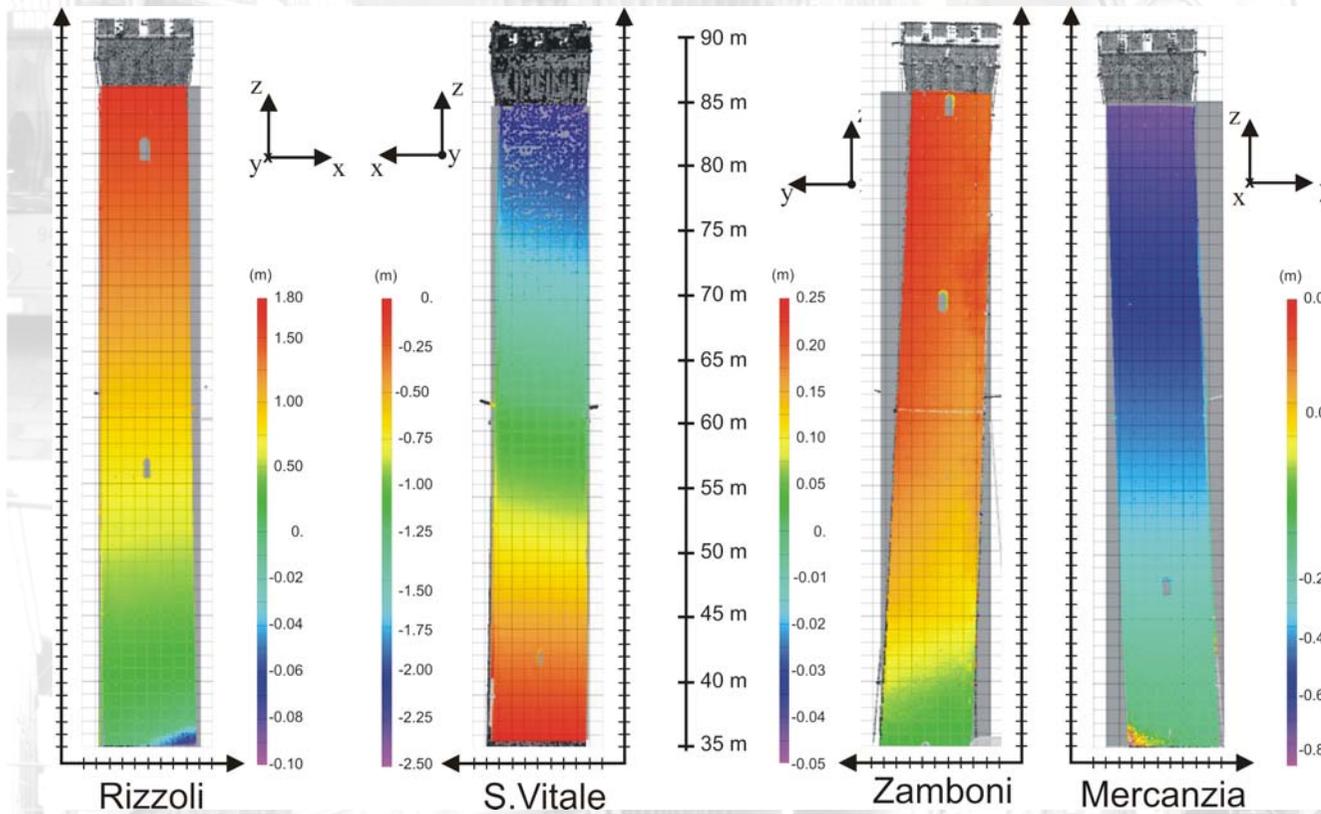
Piano VERTICALE

Le **differenze tra i punti** che giacciono su un prospetto ed il **piano verticale** permettono di osservare le grandi deviazioni della torre, principalmente dovute alla accentuata **inclinazione**.
