Il rilievo laser scanner delle Due Torri

La città FRAGILE

Arianna Pesci - Enzo Boschi

INGV Sezione di Bologna

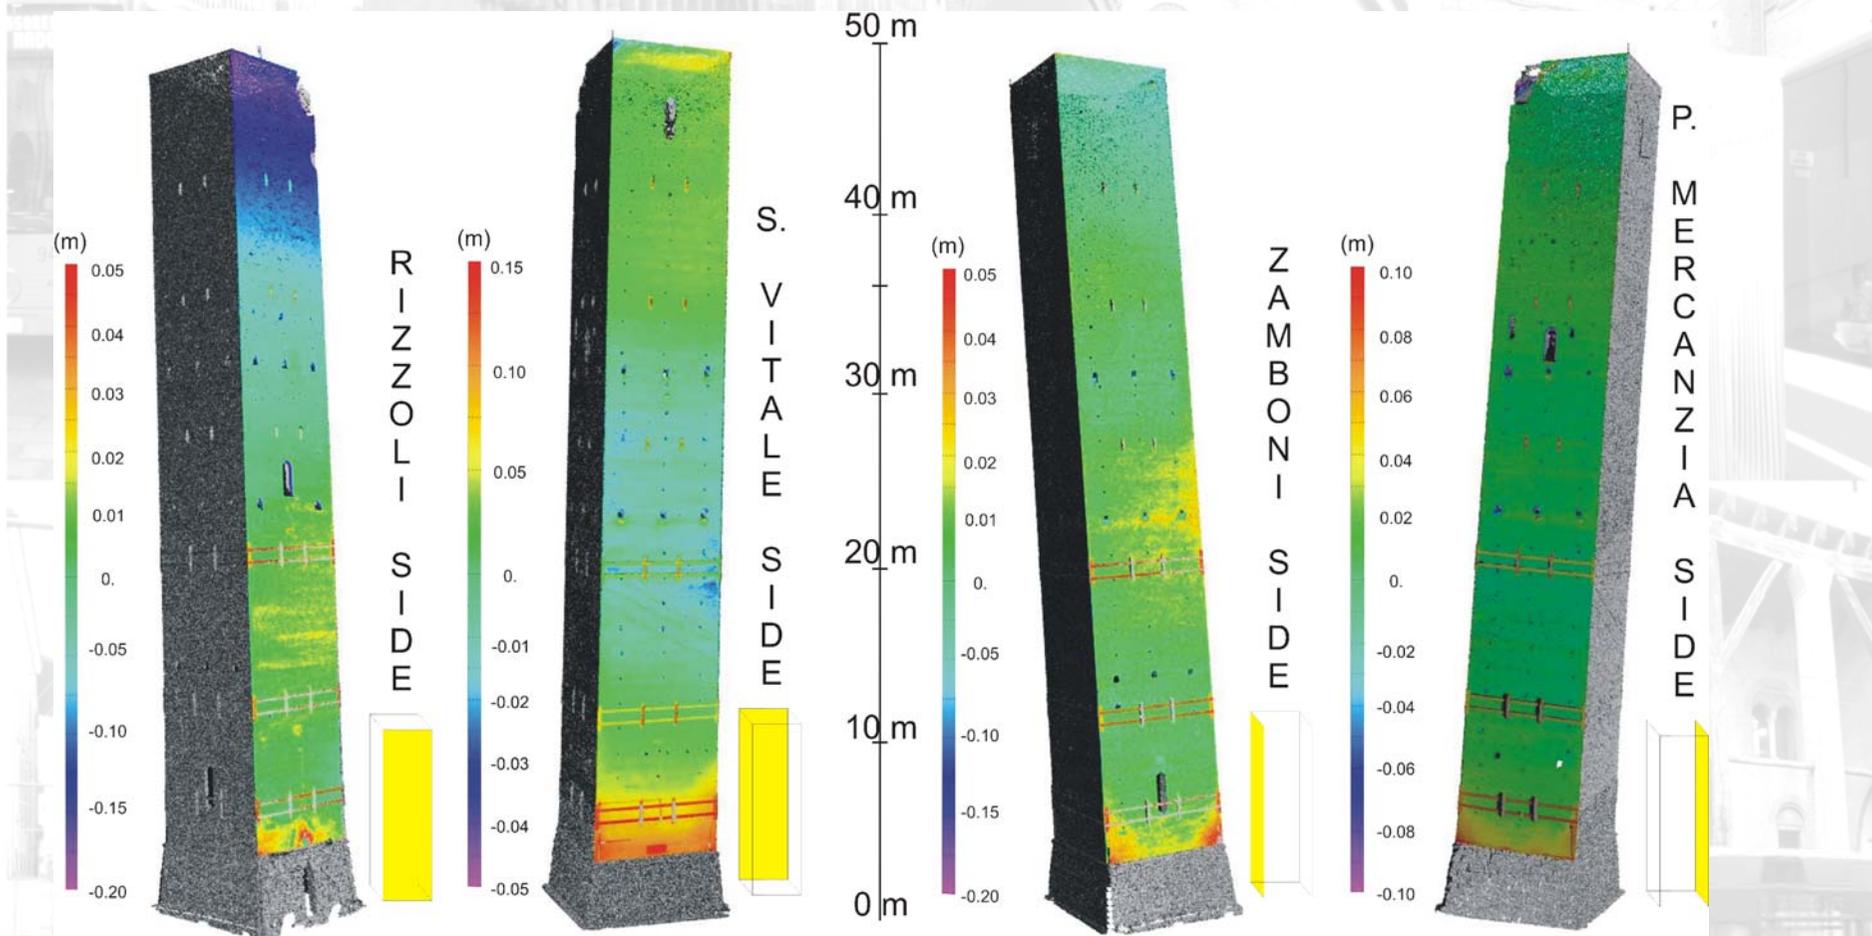
ANALISI DELLA MORFOLOGIA – “DEFORMAZIONI” GARISENDA

Piano INTERPOLATORE

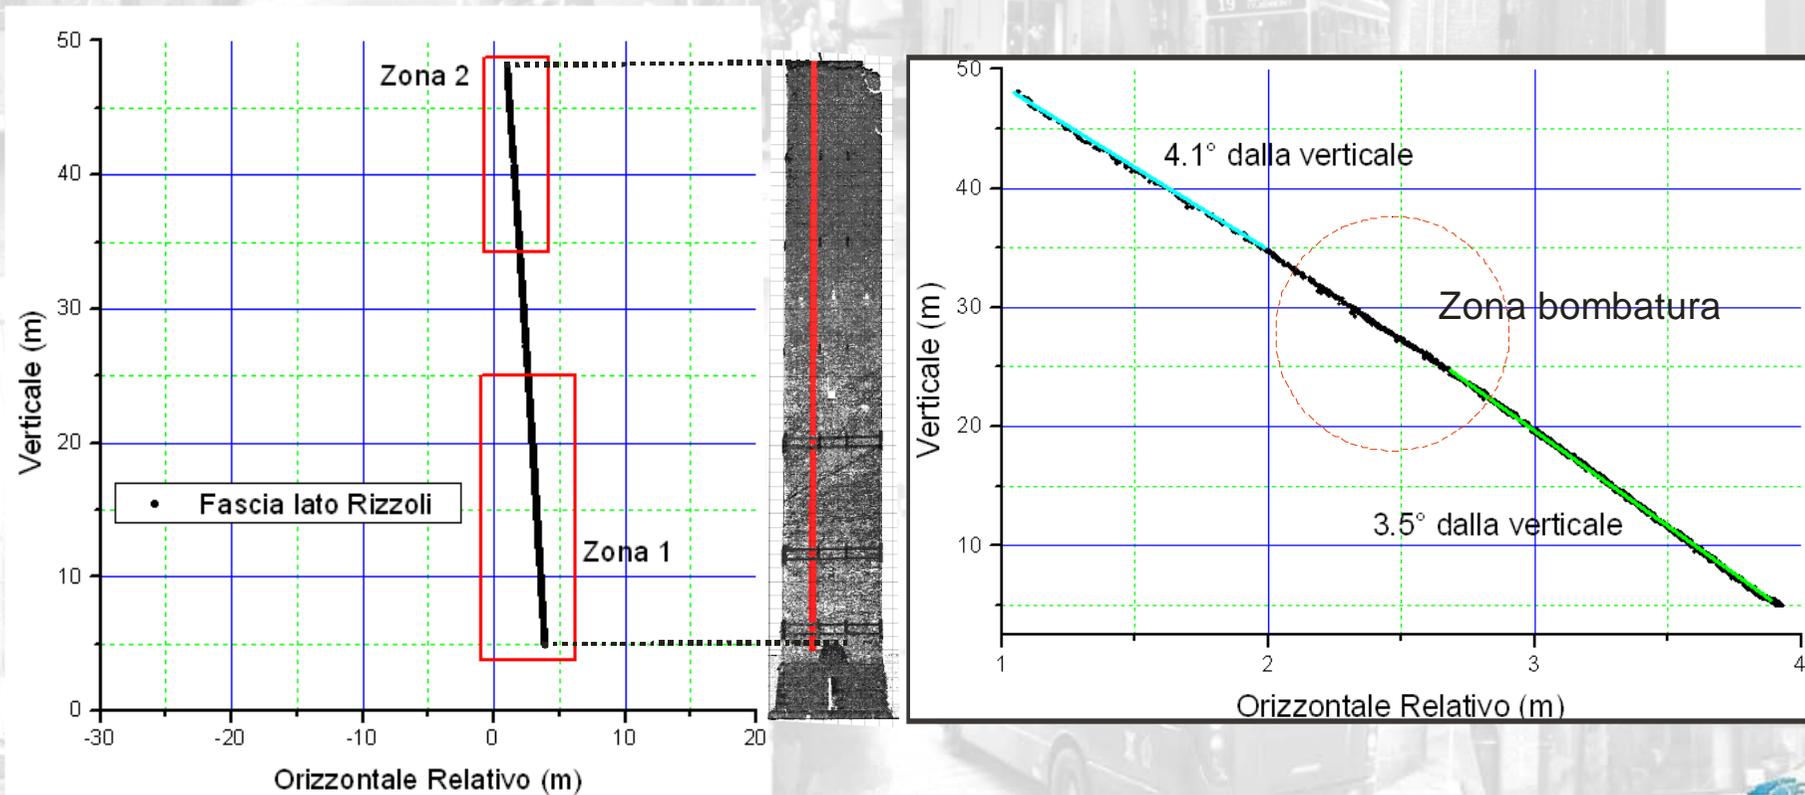
Garisenda RIZZOLI – Estrazione dei profili

Si riconoscono chiaramente due inclinazioni di 3.5° nella parte inferiore (5 – 25 m) e di 4.1° nella parte superiore (35 – 48 m)

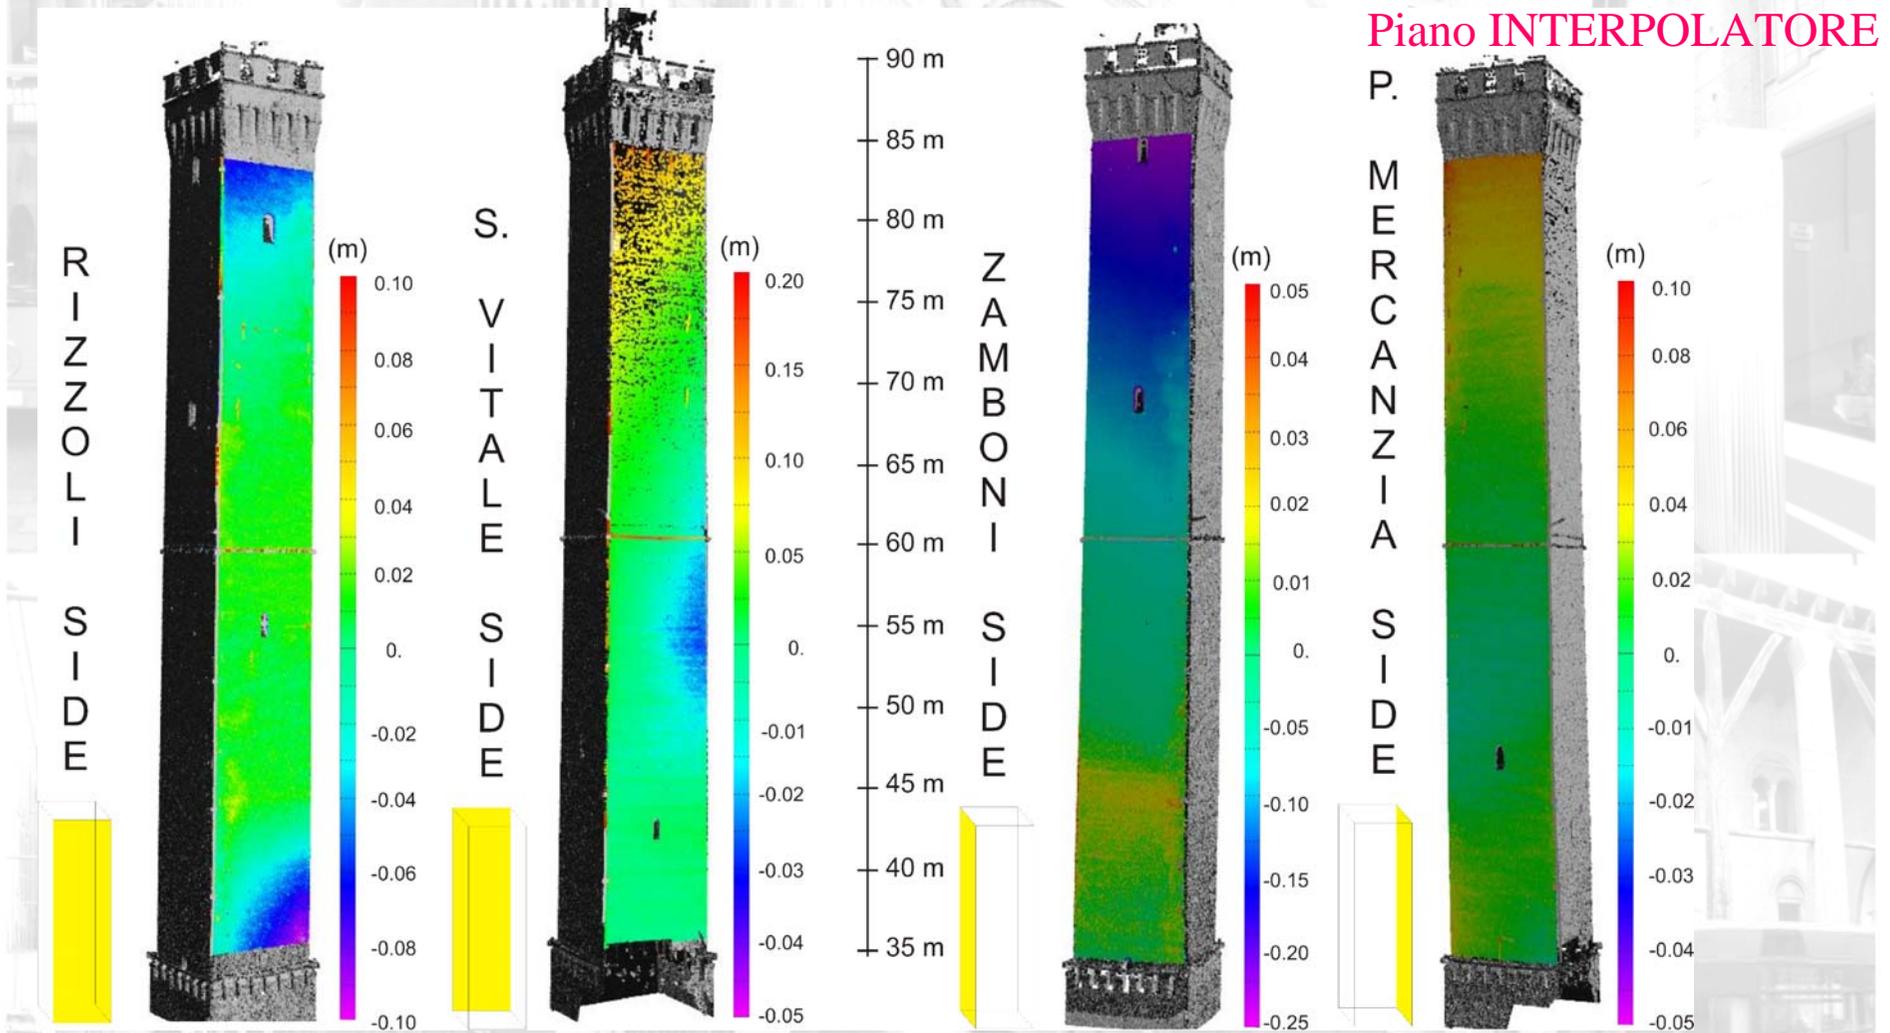
ANALISI DELLA MORFOLOGIA – “DEFORMAZIONI” ASINELLI

Salvanini, 1953 sulla vibrazione della torre sottoposta a raffiche di vento, parla chiaramente di torsione! “Quando la sommità della torre è in movimento rotatorio, al sopraggiungere di una raffica di vento, la forza orizzontale della raffica si combina con quella rotatoria della torre generando la torsione”

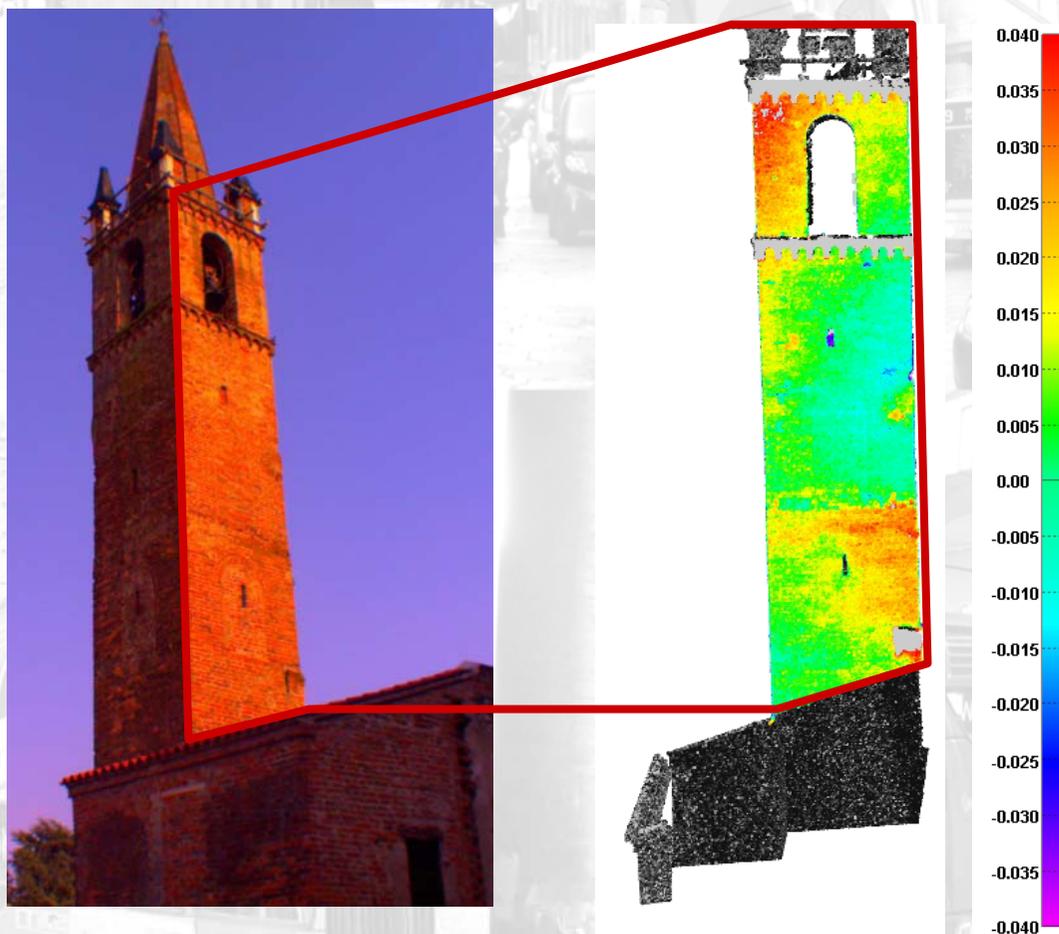
Rilievo Laser Scanner delle DUE TORRI di BOLOGNA
ANALISI DELLA MORFOLOGIA – ESEMPIO
CAMPANILE BEVILACUQA (VR): TORSIONE
IN SEGUITO A FORTE PERTURBAZIONE
(da testimonianze su documentazioni curia)

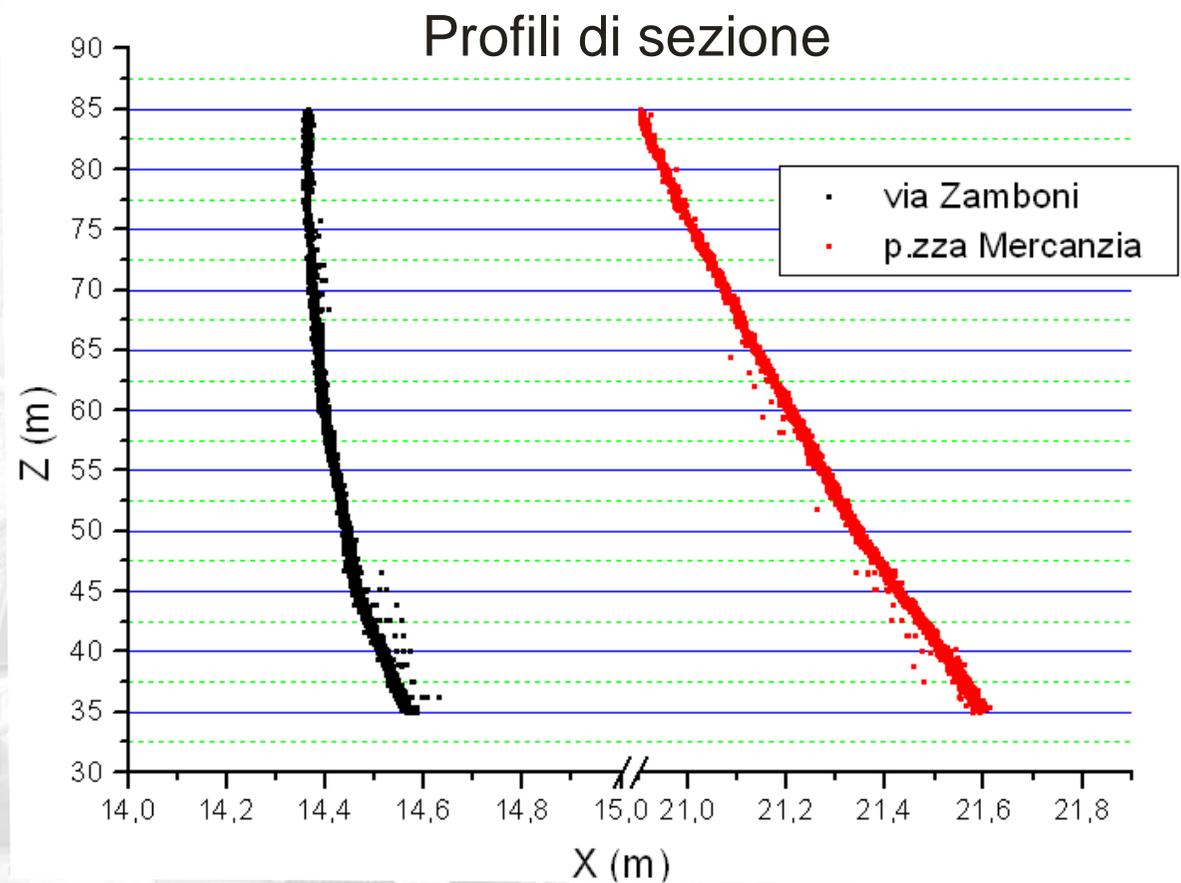
Asinelli – Estrazione profili su Zamboni e Mercanzia

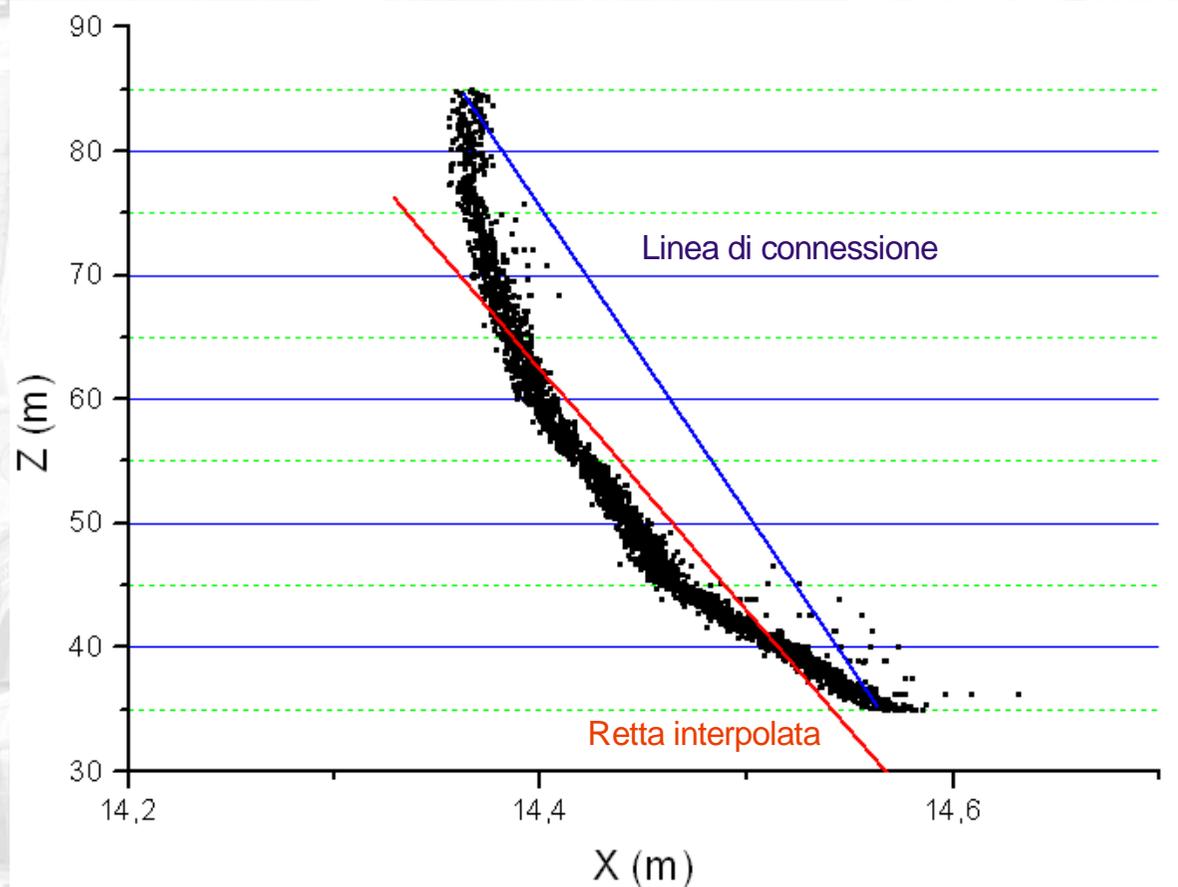
Asinelli – Zoom profili su Zamboni

Evidente curvatura (segmentazione). Inclinazione media 0.3°

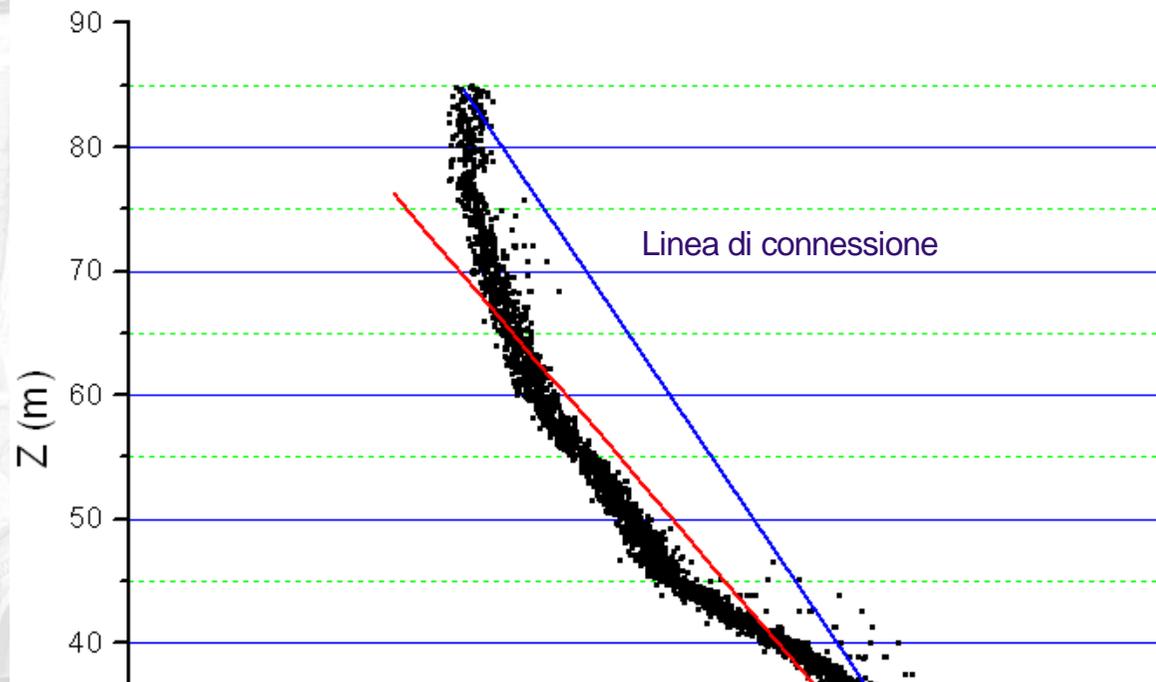
Asinelli – Zoom profili su Zamboni

Evidente curvatura (segmentazione). Inclinazione media 0.3°

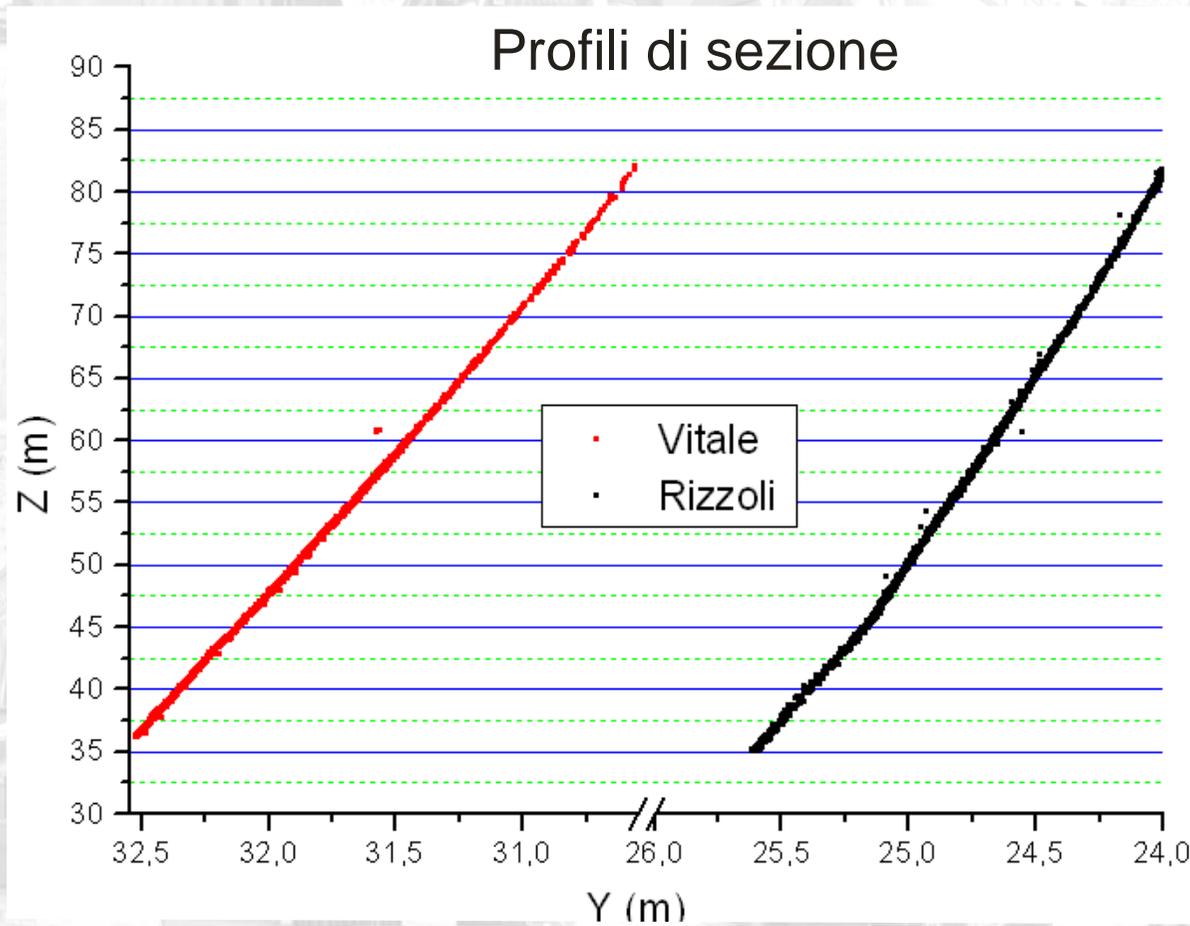
Asinelli – Estrazione profili su Rizzoli e S.Vitale

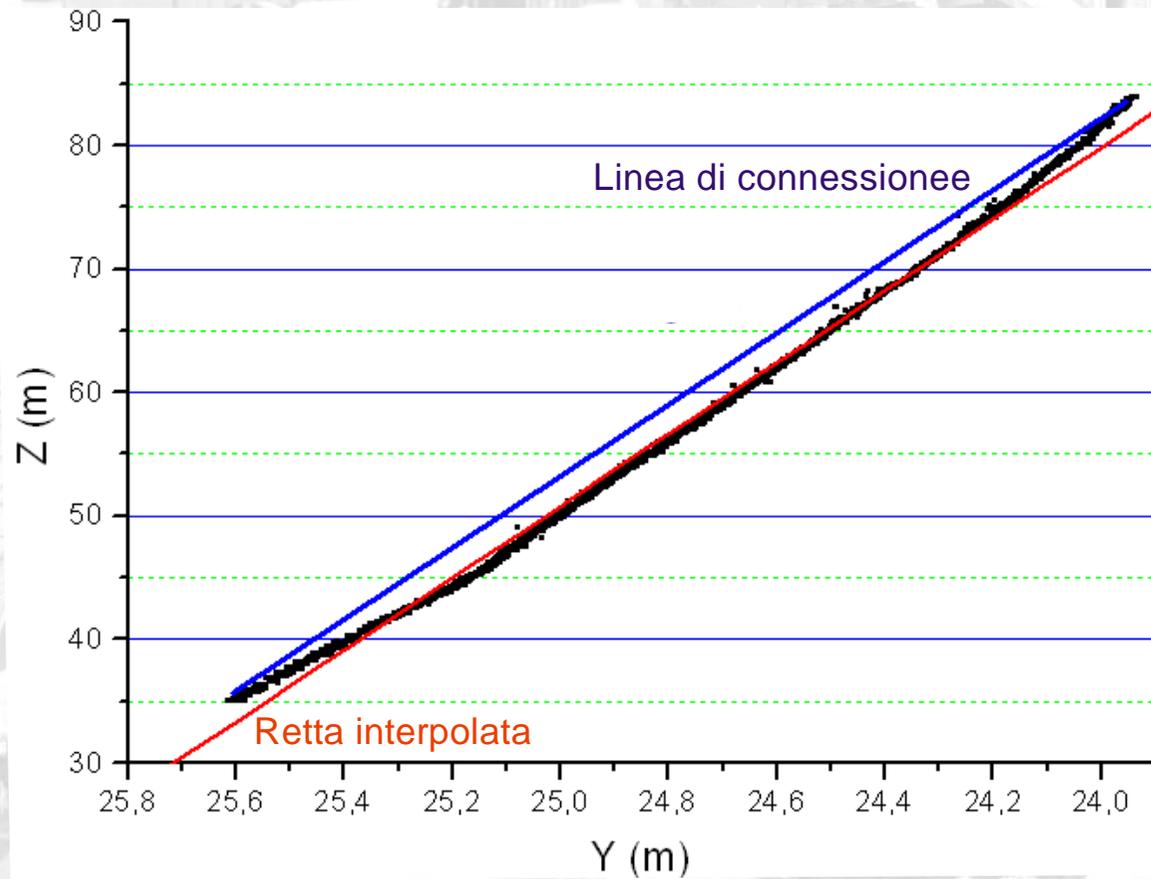
Asinelli – Estrazione profili su Rizzoli
Netta rientranza tra 35 e 45 m e segmentazione.
Inclinazione mediamente 1.7°

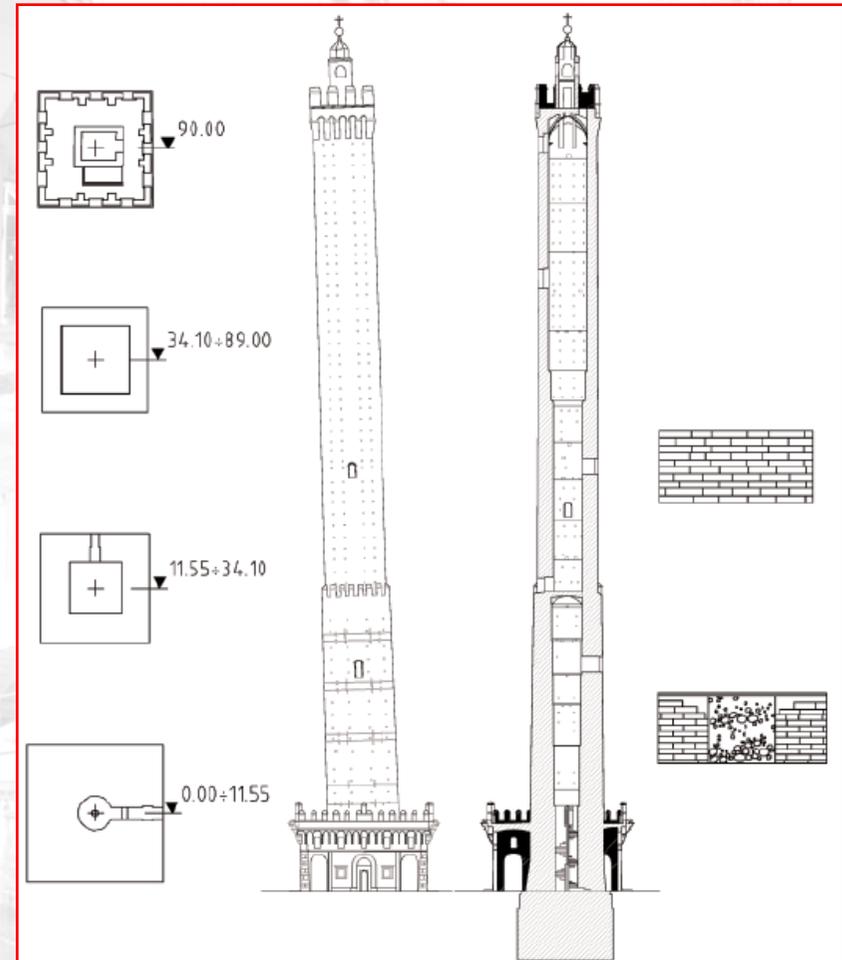
SCHEMA DELLA COSTRUZIONE

- Muratura a sacco fino a 60 m
- Muratura in mattoni pieni per alleggerire fino alla cima

Blocchi di selenite

Argille di varia qualità (anche limose), miste a ciottoli e frammenti nella zona superficiale fino a circa 5.50 m sotto il piano campagna.

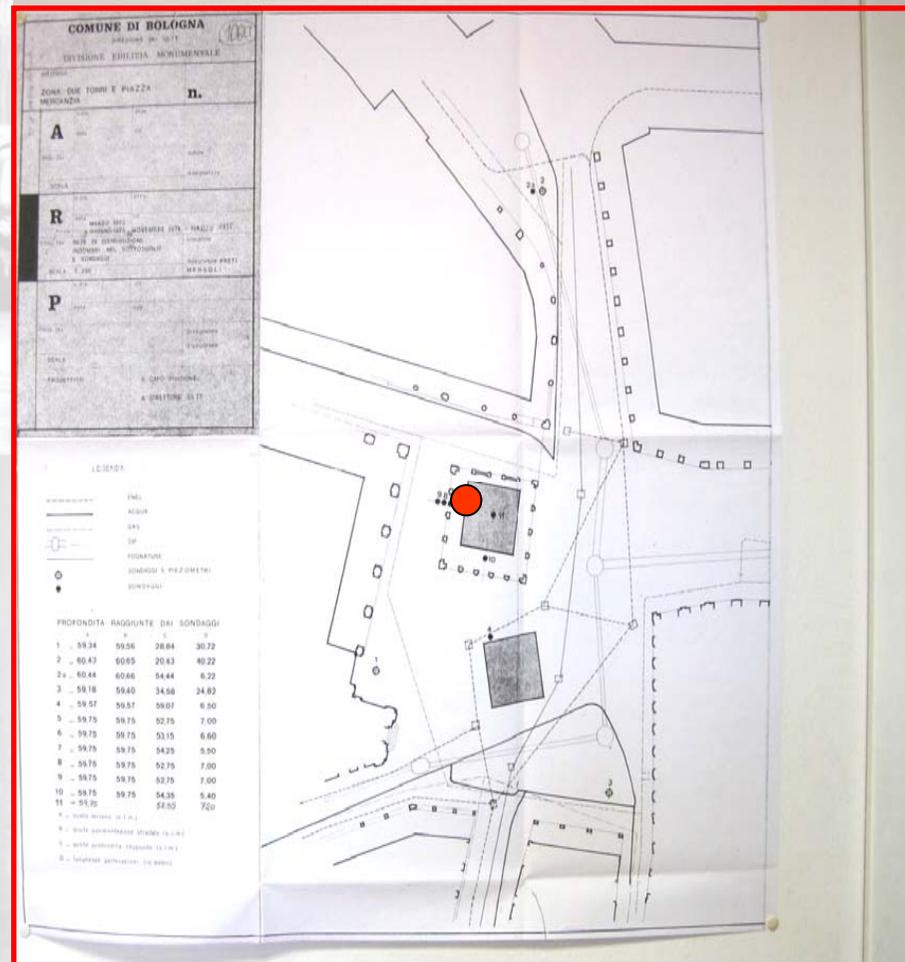
Asinelli Gennaio 1974

EDILPALI 40127 BOLOGNA Viale della Repubblica 25 Tel. 51.63.52		SONDAGGIO N. 5 Quota iniziale : Tipo avanzamento : trivellazione a secco Data : Gennaio 74		SEZIONE GEOTECNICA Dr. P. L. Barattella Dr. A. Ronchi	
COMMITTENTE : COMUNE DI BOLOGNA			LOCALITA' : Torre Asinelli		
Colonna stratigrafica	DESCRIZIONE TERRENI	OSSERVAZIONI	P.P. Kg/cm ³	Torva Kg/cm

Gesse selenitiche con cristalli di media dimensione.	Parecchio compatto.			
	Breccia calcarea molto cementata e calcareniti, presenti inoltre ciottoli di medie dimensioni inglobati con calce.	Probabilmente in blocchi dimensionati - legante usato, calce.			
	Calcareniti e calcilutiti talora seleifere di colore grigiastro con venatura di calcite secondaria.	Molto compatto.			
	Argilla limosa grigio nerastra.	Scarsamente imbibite - consistenza molto dura.

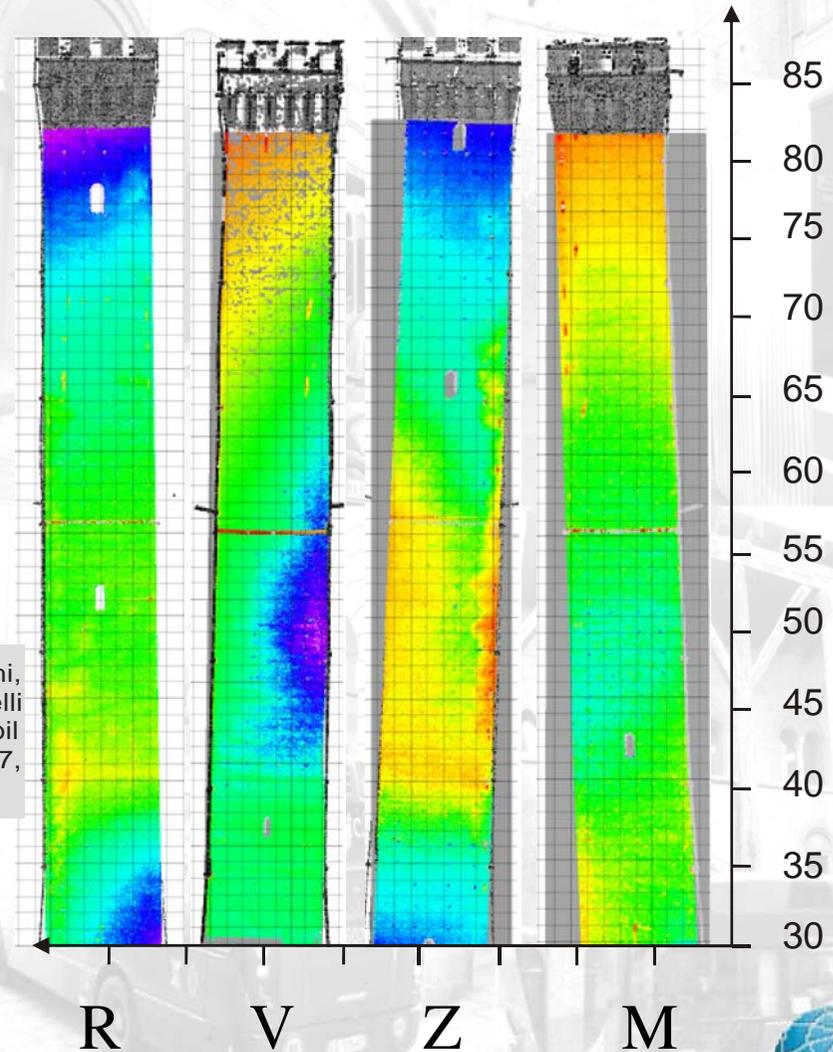
ANALISI AGLI ELEMENTI FINITI (1998)
EFFETTO SOLLECITAZIONE SISMICA
Corrispondenza con le deformazioni misurate

Limite compressione:

34 m

**Danneggiamenti zona di
transizione muratura:**

60 m

Raggiunto carico statico (compressione)

massimo tollerabile: N-O (Rizz-Zamb).

**Salvanini (sismologo) sulla
sconnessione conci selenite
del basamento sul lato nord 1953:
sottolinea l'importanza di
comprendere se siano dovute a
fenomeni naturali o alla spinta
interna della muratura in stato di
schiacciamento.
Salvanini conclude che, citando una
perizia del 1774, che la lesione fosse
già stata stuccata in passato e che
quindi la stessa non dipenda da
fenomeni naturali ma da effetti di
carico.**

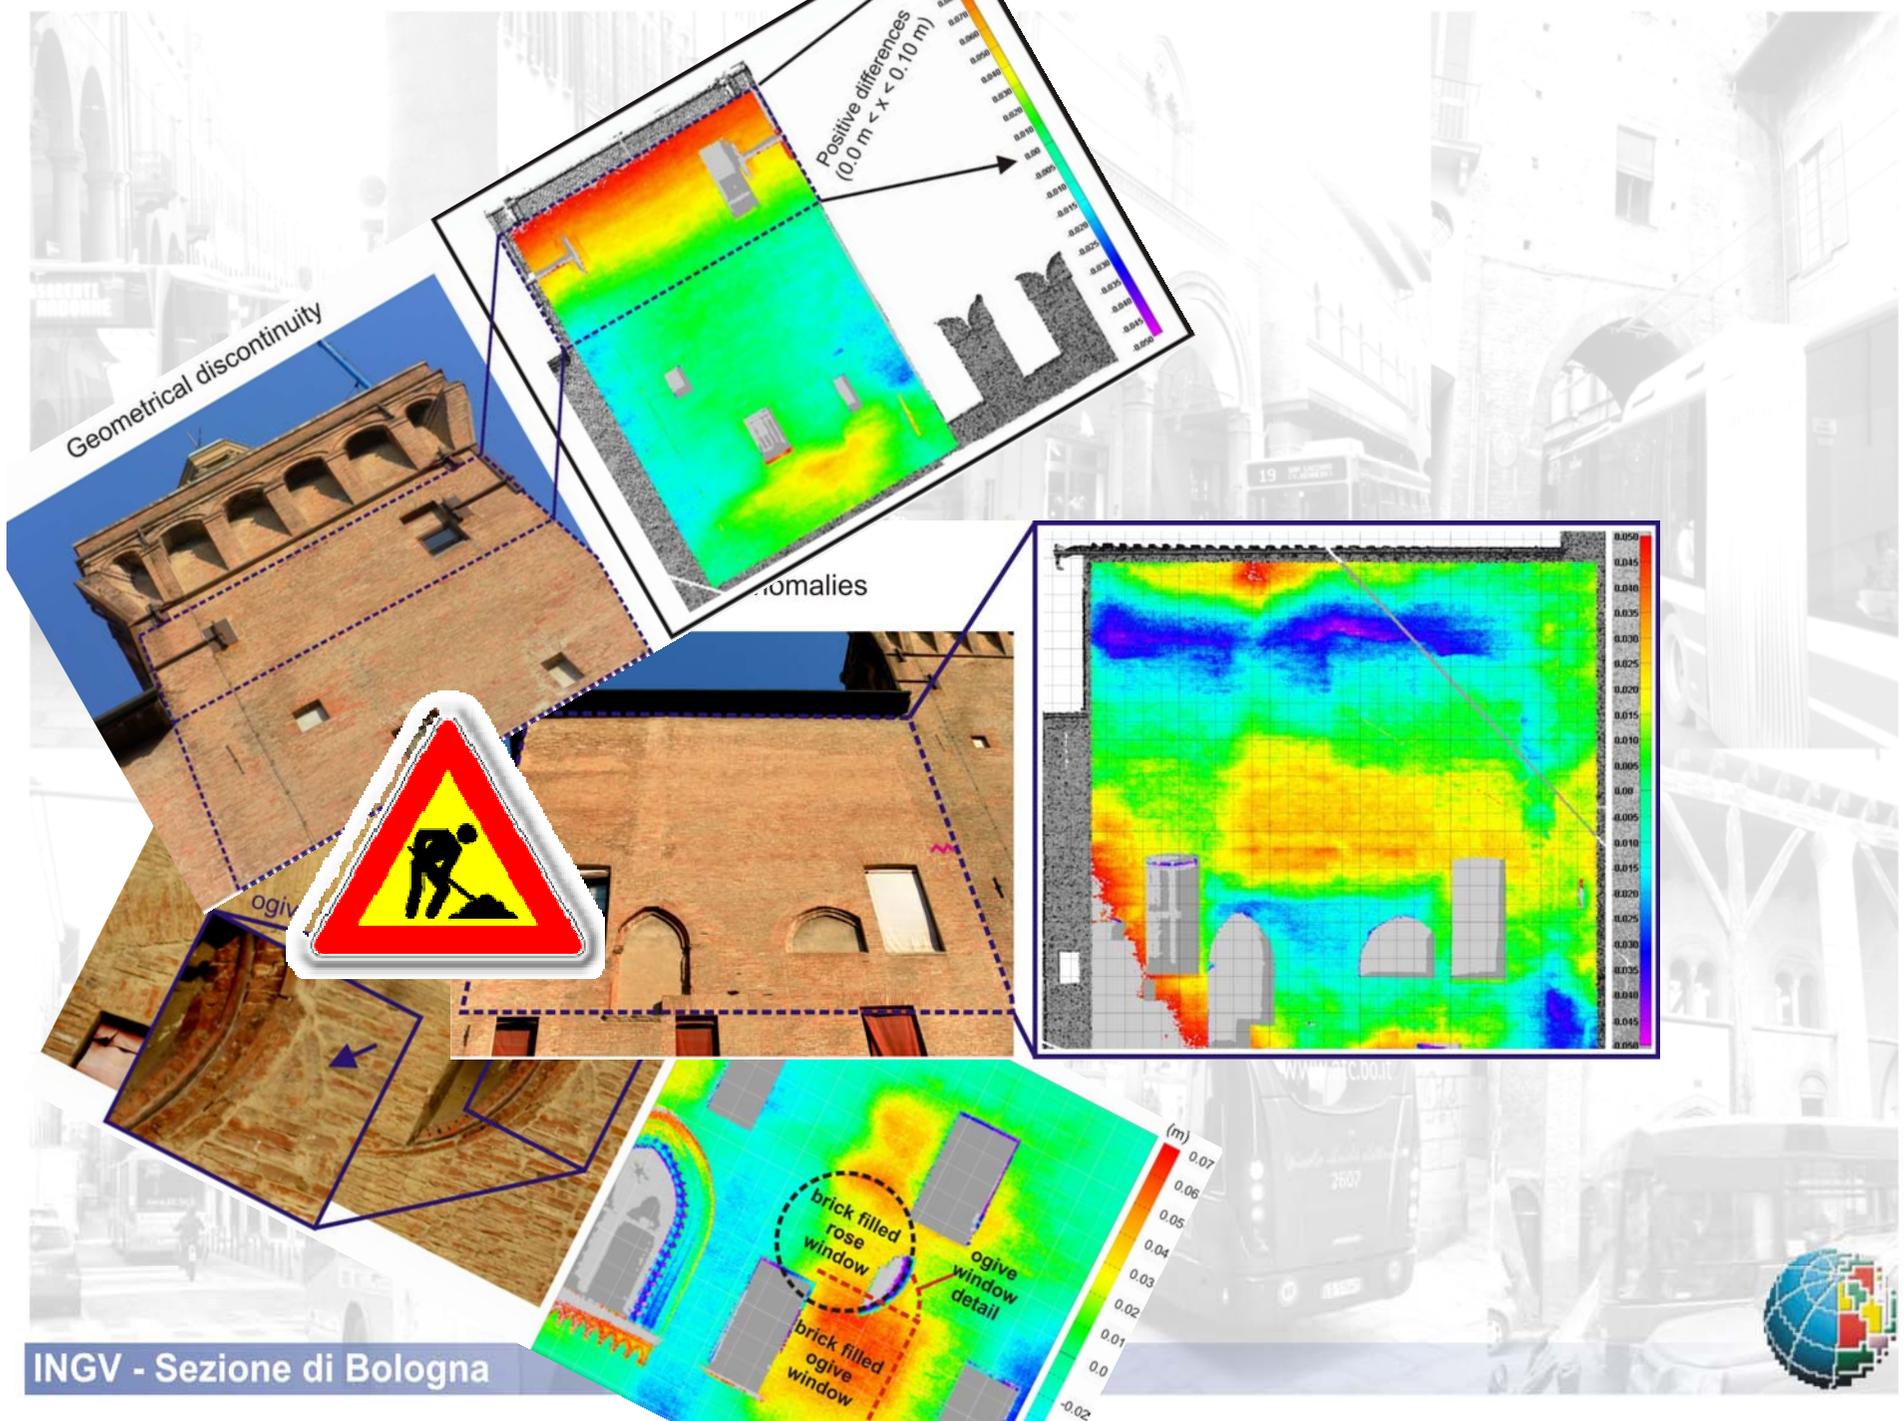
Geometrical discontinuity

Positive differences
(0.0 m < x < 0.10 m)

Anomalies
