П. П. Покрышкинъ.

ОТЧЕТЬ О КАПИТАЛЬНОМЪ РЕМОНТЪ СПАСО-НЕРЕДИЦКОЙ ЦЕРКВИ

въ 1903 и 1904 годахъ.

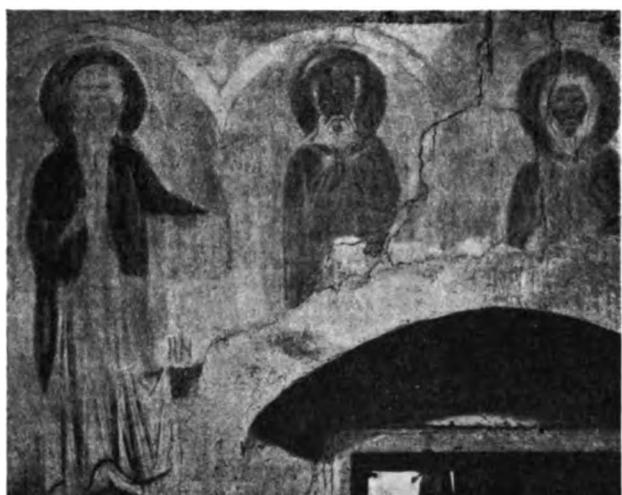
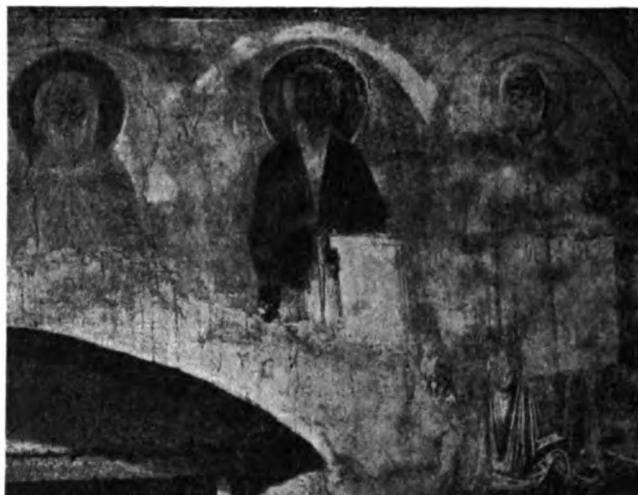
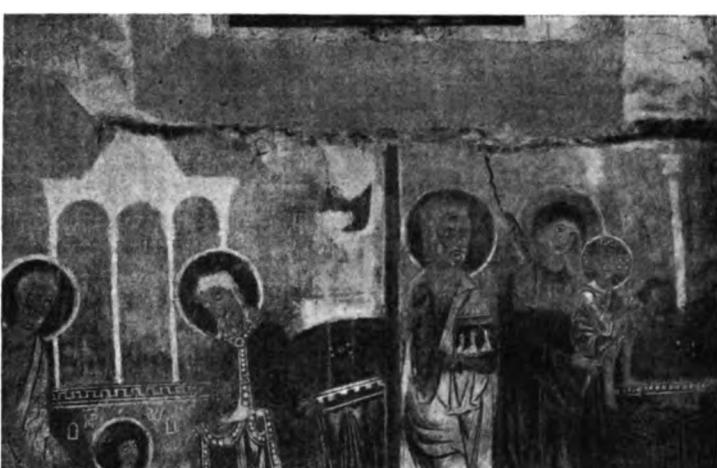
Рис. 3.

же византійскаго окна между двумя меньшими съ перемычками на колонкахъ можетъ имѣть мѣсто лишь въ тимпанахъ арокъ; и наконецъ въ новгородскихъ церквяхъ мы не имѣемъ подобныхъ примѣровъ¹⁾). Фрески при этомъ остались совершенно неповрежденными (см. табл. XXII и рис. 3—5).

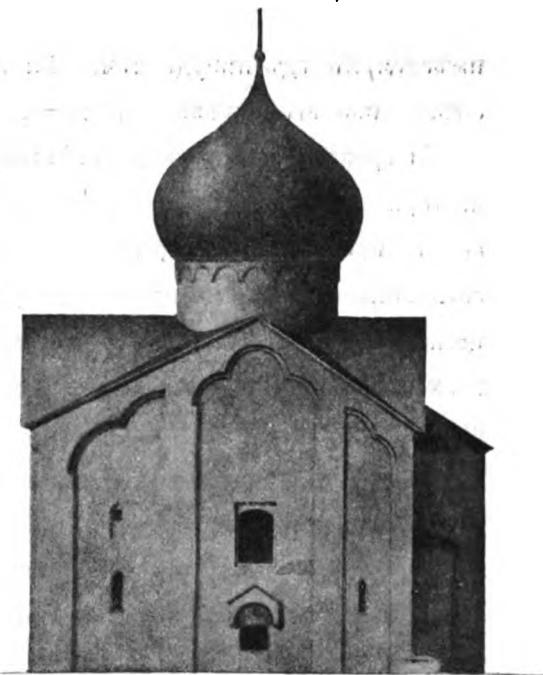
Рис. 6.

При разборкѣ сопрѣвшей арки на южномъ фасадѣ (большой средней) найдено въ кладкѣ между перекатами нѣсколько кирпичныхъ клиньевъ (рис. 6). Въ данномъ случаѣ они служили просто материаломъ для кладки наравнѣ съ обыкновеннымъ четырехугольнымъ кирпичемъ, не выступая изъ лицевой поверхности арки, но можно

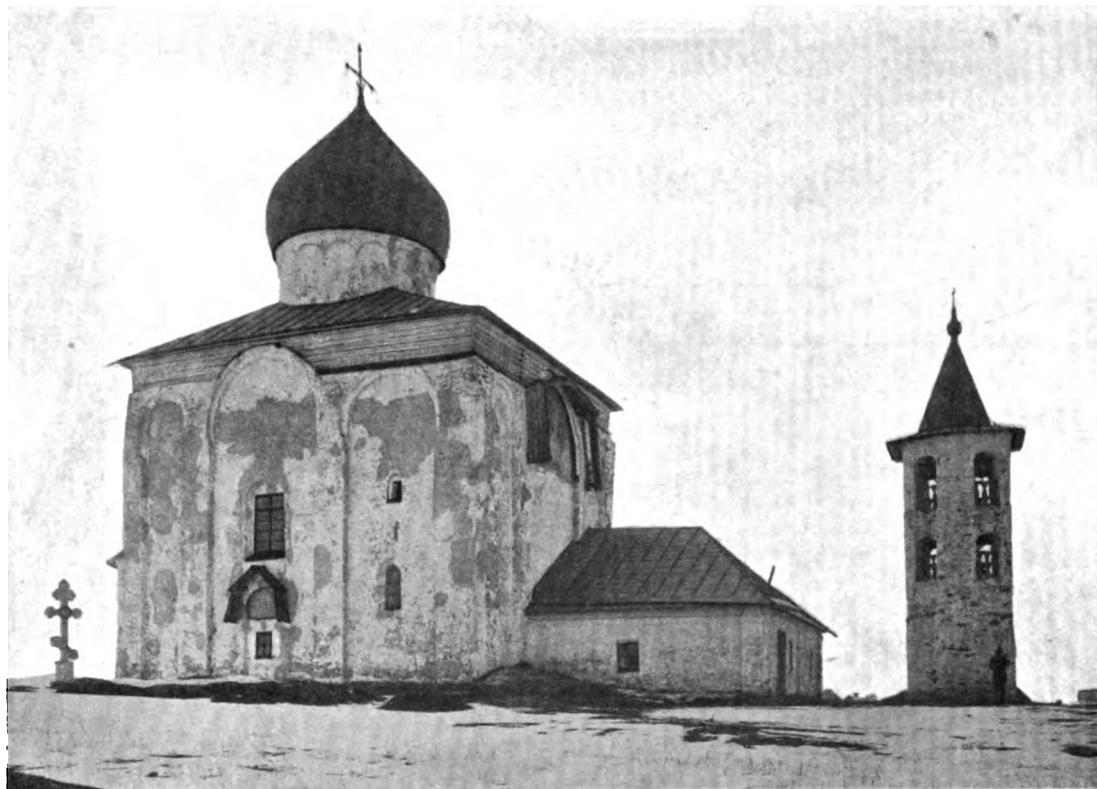
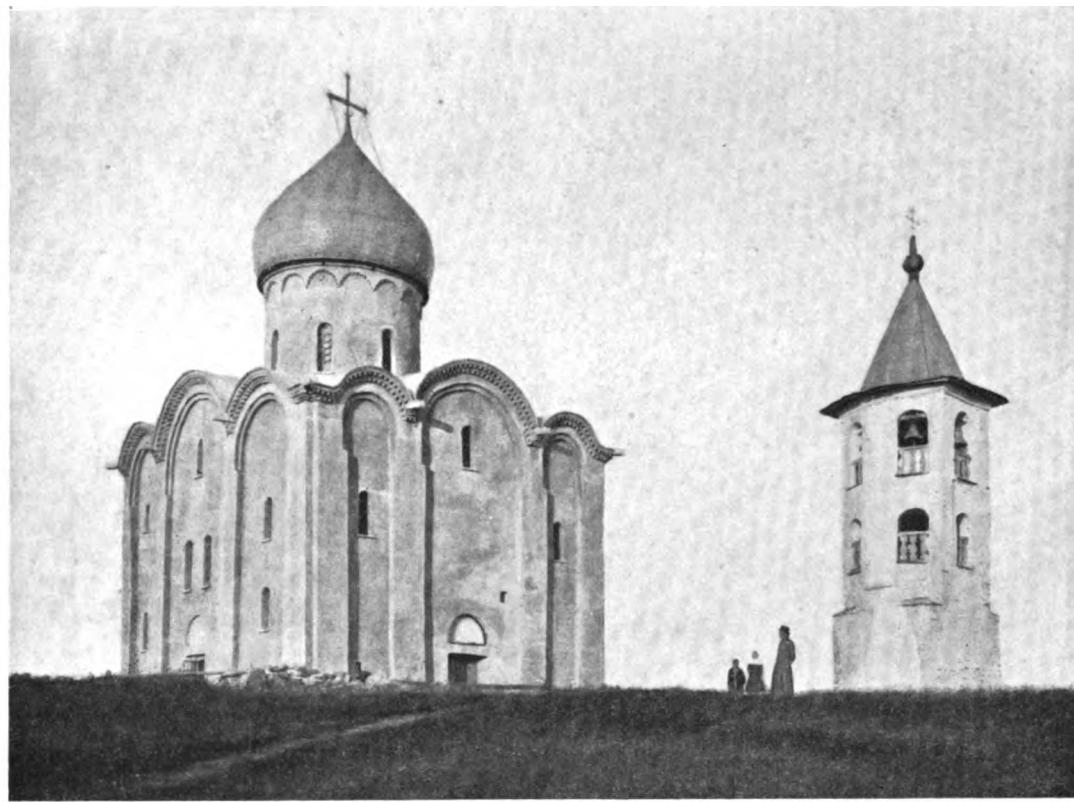
Табл. XV.

Съверный фасадъ до ремонта (мартъ 1903).

Видъ съ съверо-западной стороны послѣ ремонта.

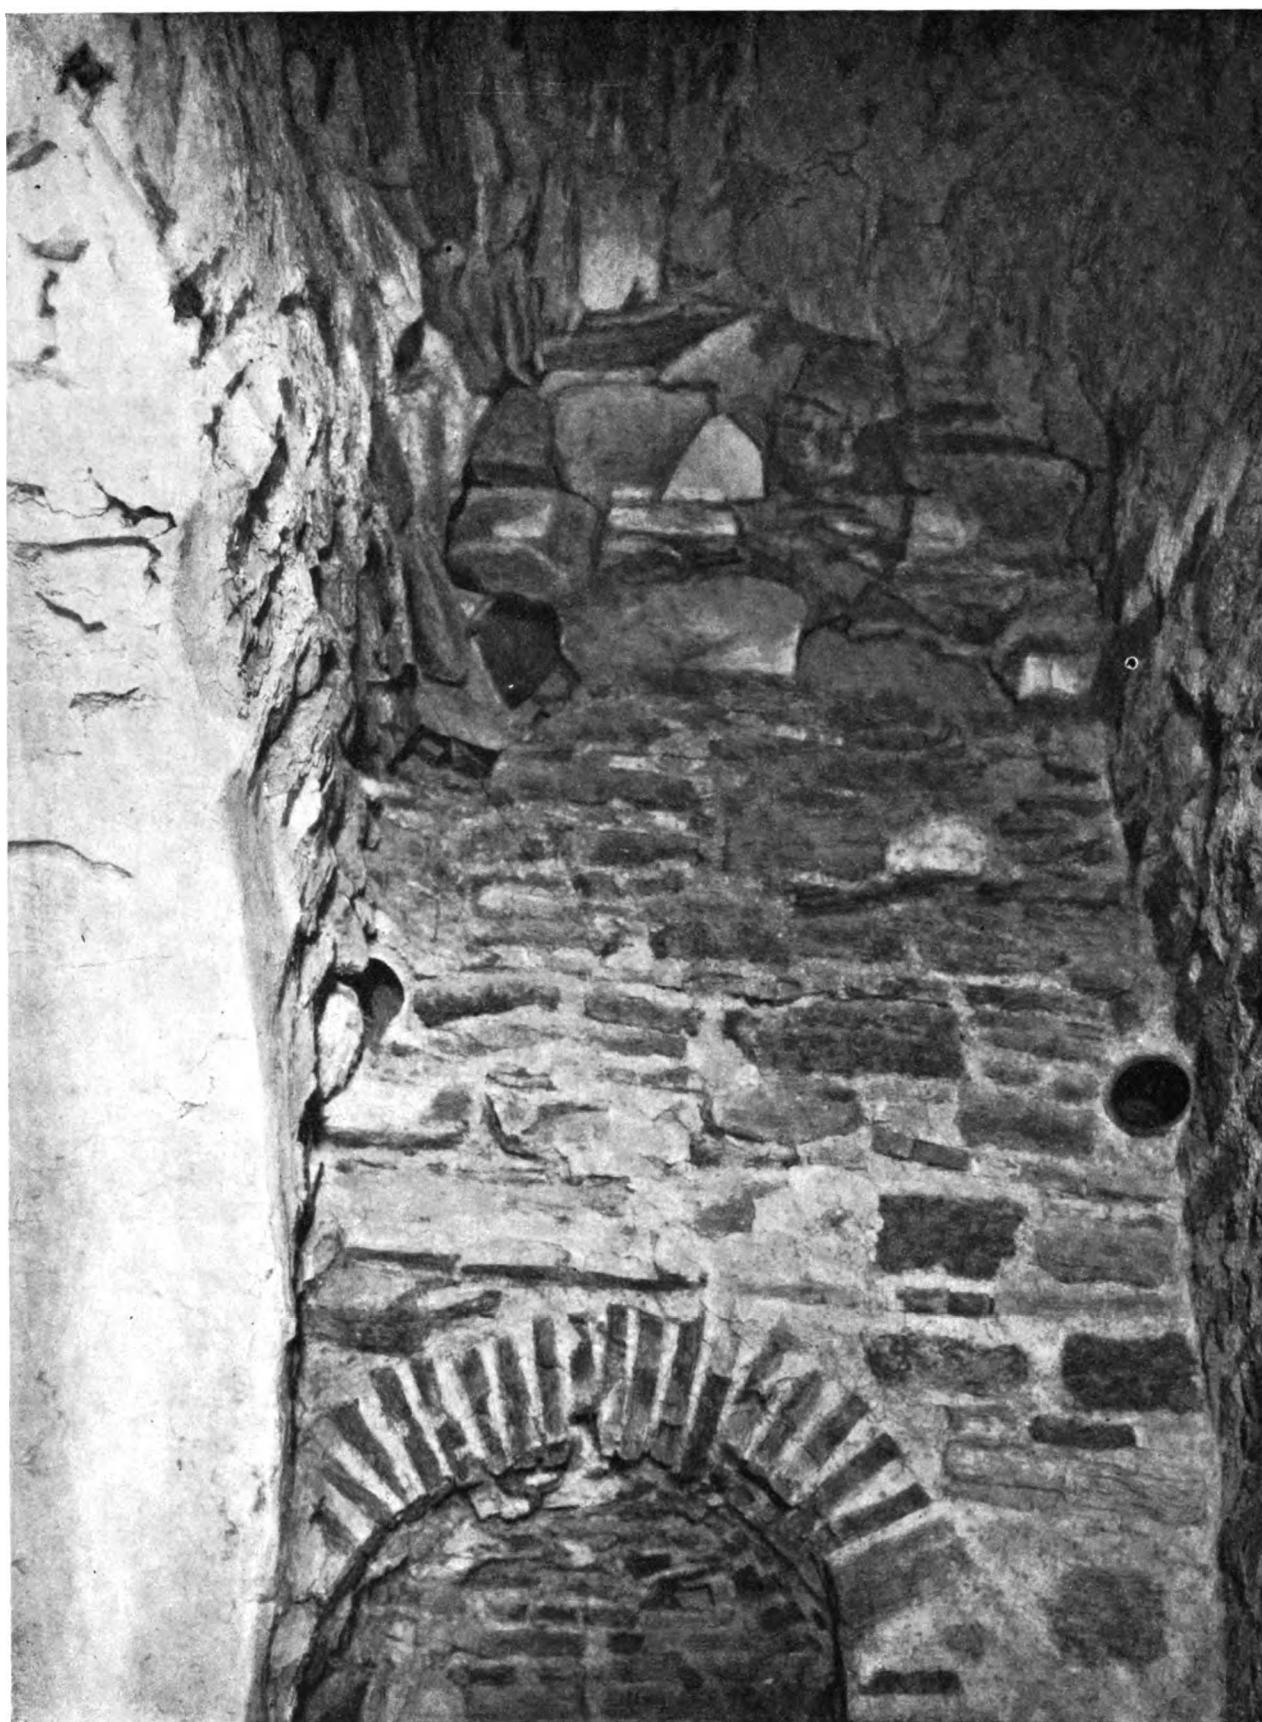
Табл. XVIII.

Восточная стена юго-восточного угла хоръ (лѣто 1903 г.).
