Monitorização da Mortalidade de Fauna nas Estradas da IP

Relatório Síntese, 2022

EA-GAM - Gestão Ambiental

2023

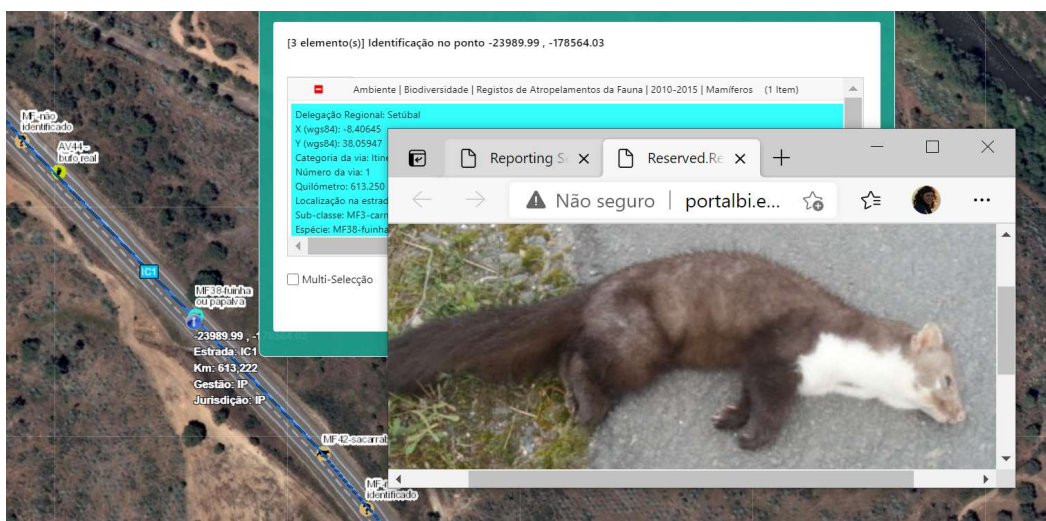
Fig. 1 – Visualização dos registos de mortalidade no SIG Empresarial.

Os registos dos avistamentos de cadáveres de animais são efetuados *in loco* numa plataforma web de gestão de dados georreferenciáveis (XTranWeb), a partir da qual migram para o visualizador de informação geográfica da IP (SIG Empresarial, Fig. 1), onde são posteriormente complementados e sistematizados, através de uma ferramenta de edição desenvolvida pela unidade que gere os Sistemas de Informação Geográfica (SIG).

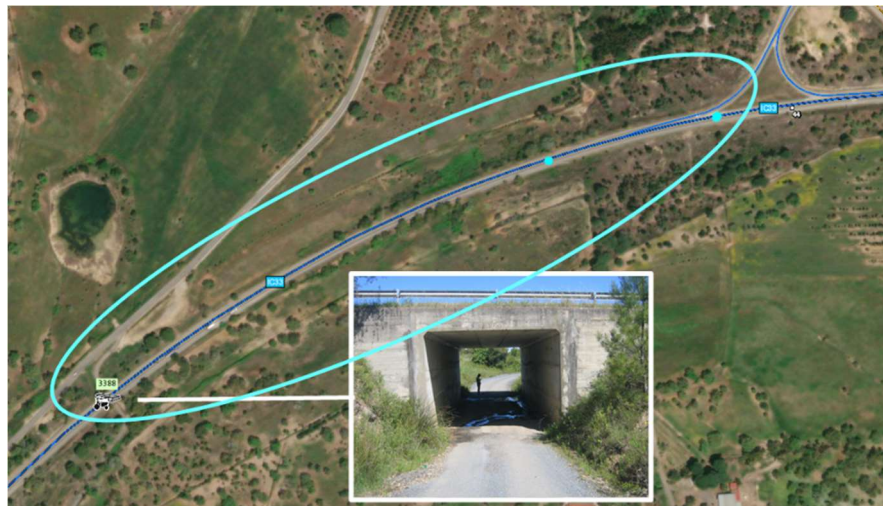
Fig. 20 – Troço do IC33, entre os km 43,1 e 44 com os pontos de ocorrências de javalis atropelados (assinalado a azul) e representação da PA existente sob a estrada (com referência ao número da obra de arte) e respetiva imagem.

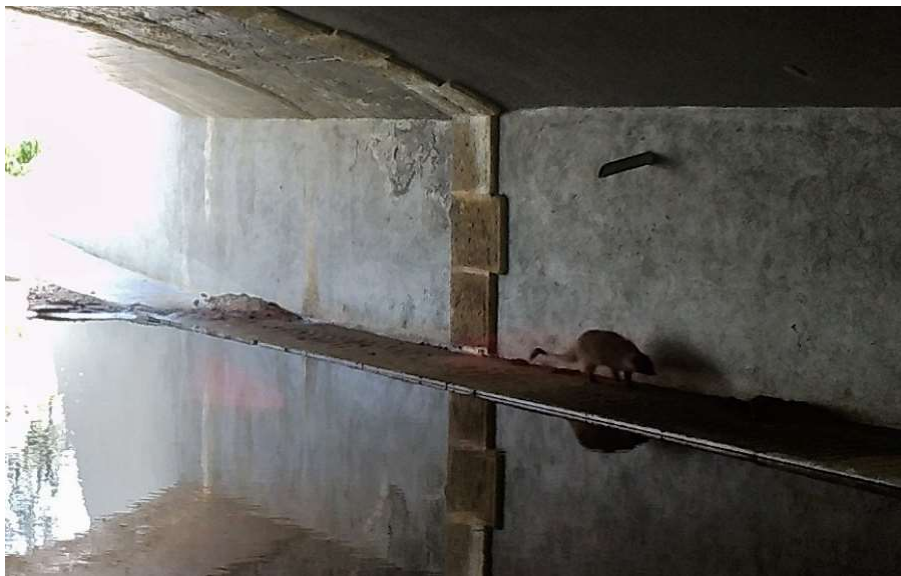
Fig. 22 – Fotografia de um sacarrabos atravessando uma PH inundada, na EN114, através de um passadiço seco (capturada por câmara de disparo automático, no âmbito do Projeto LIFE LINES).

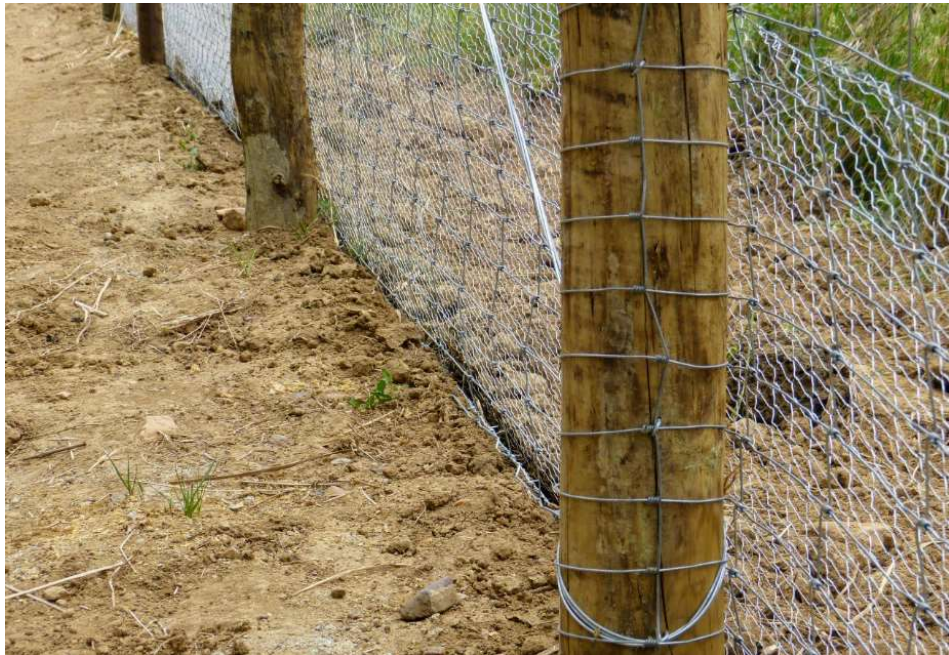
Fig. 25 – Rede adicional, de malha apertada acoplada à vedação principal, disposta em “L”, com uma base de 50 cm enterrada.

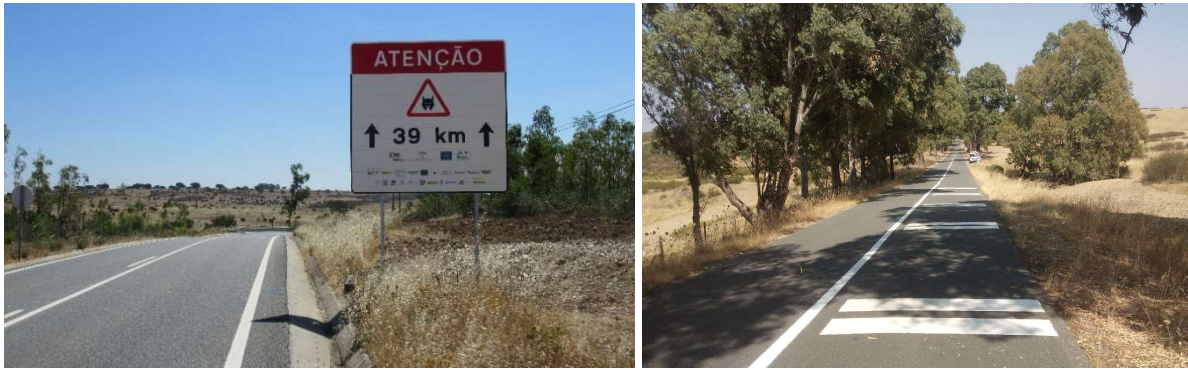
Fig. 26 – Sinalização avisadora de perigo, específica do lince-ibérico (esquerda) e bandas cromáticas redutoras de velocidade (direita) instaladas na EN122.

Outras medidas aplicadas consistiram na promoção da redução de velocidade, através da sinalização vertical e da instalação de bandas cromáticas, nos troços onde ocorreram atropelamentos de linco-ibérico, em especial o troço da EN122 onde foram atropelados já 4 lincos. Este troço apresenta um elevado risco para esta espécie não só por se inserir na área de libertação dos lincos, mas também por se tratar de uma reta longa que permite uma maior velocidade na estrada. Assim, foram colocados sinais de perigo específicos do linco-ibérico, sinais de limite de velocidade (50 e 70 km/h) e bandas cromáticas redutoras de velocidade (Fig. 26). Foram também adaptadas 4 PH com passadiços secos para oferecer aos animais alternativas de atravessamento em segurança, as quais têm sido utilizadas pelo linco (Fig. 27), e tem sido efetuada regularmente a ceifa da vegetação das bermas para aumentar a visibilidade dos condutores e afastar os animais da via. Após o término do Projeto, a IP continuou a aplicar medidas para minimizar a mortalidade desta espécie tão ameaçada. Assim, no início de 2019 foi instalado um sistema para controlo de velocidade na EN122 (Fig. 28), na mesma reta onde ocorreram os atropelamentos já referidos, e em 2020 foram instalados painéis de limitação de velocidade na ER267, a pedido do ICNF (por ter sido registada a passagem de lincos no local, Fig. 28). No final de 2020 foi também instalada na EN122 uma vedação adequada a esta espécie, com dois metros de altura e topo inclinado a 45° com 0,50 m de comprimento, a qual foi complementada com uma rede adicional em “L” (Fig. 29). Em 2022, em virtude dos dois atropelamentos na EN260, foram aí instalados painéis de advertência com o sinal de perigo específico do linco-ibérico, bem como sinalização de redução de velocidade para 50km/h e bandas cromáticas (Fig. 30).

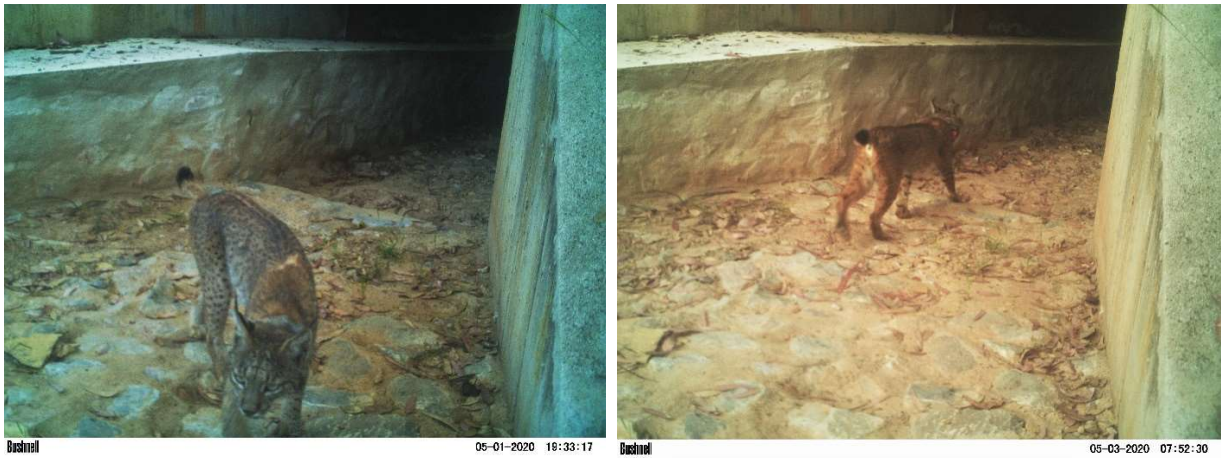
Fig. 27 - Registos de lincex numa das PH na EN122, obtidos por foto-armadilhagem durante a sua monitorização (fonte: ICNF).

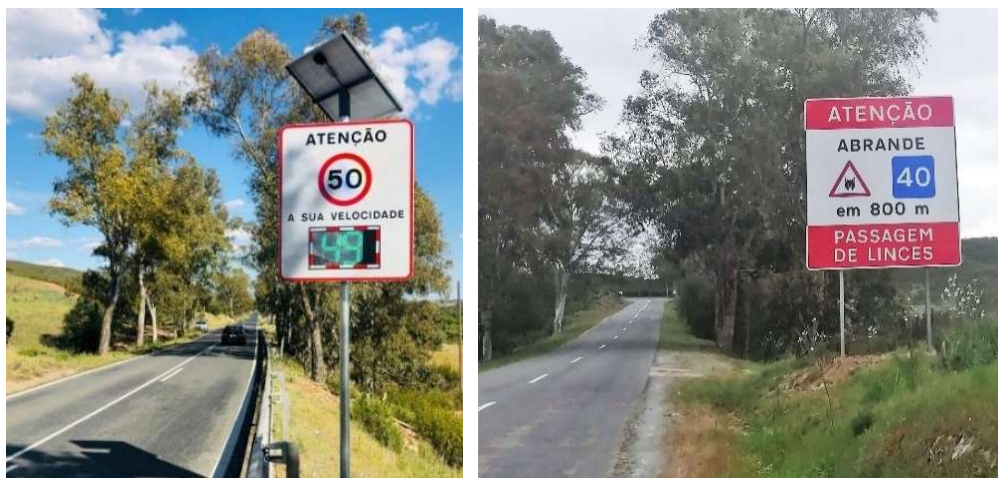
Fig. 28 – Painéis eletrónicos para controlo de velocidade na EN122 e painéis com sinalização do lince-ibérico e recomendação de limite de velocidade na ER267.

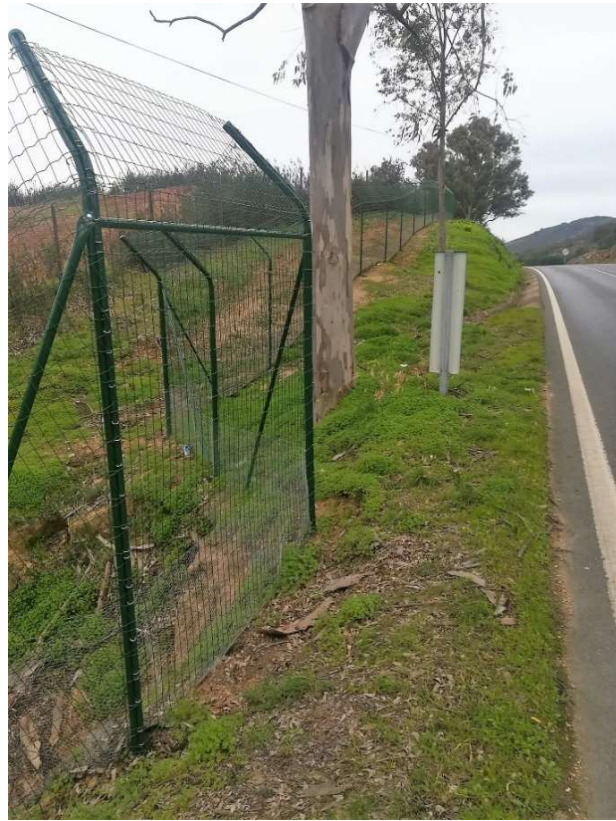
Fig. 29 – Vedação instalada na EN122.

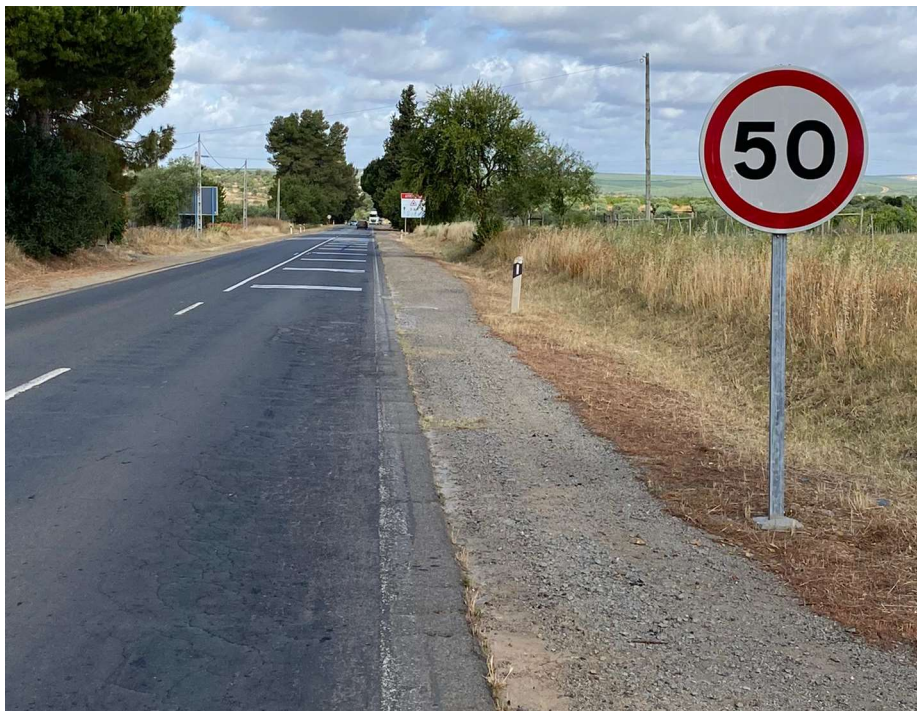
Fig. 30 – Sinalização de limite de velocidade na EN260, com bandas cromáticas e painel com sinalização de alerta relativa ao lince-ibérico (ao fundo).

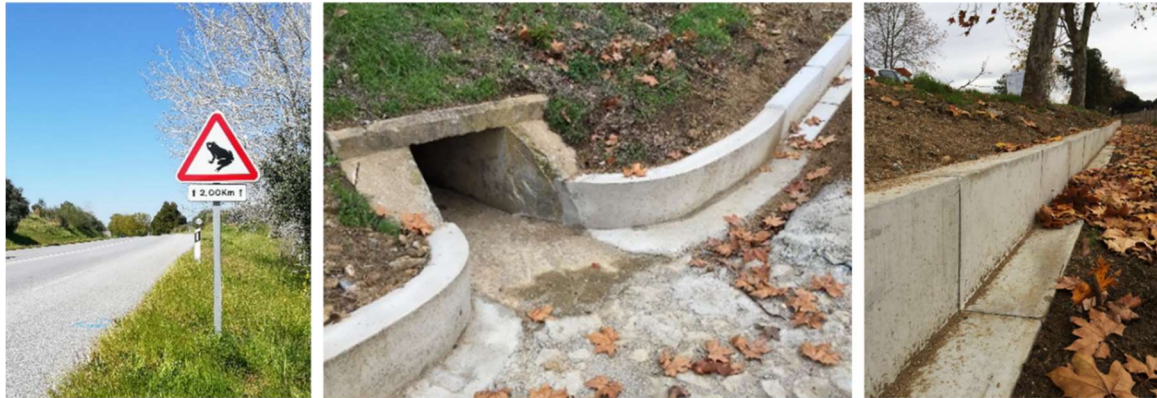
Fig. 31 – Sinalização vertical específica para anfíbios, criada no âmbito do Projeto LIFE LINES (à esquerda) e barreiras de encaminhamento de anfíbios para PH (ao centro e à direita).

No âmbito do Projeto LIFE LINES, para além de medidas como a instalação de passadiços secos em PH, colocação de vedação de encaminhamento de fauna, em pequenos trechos de um lado e do outro das PH (em estradas não vedadas), e reforço das vedações (numa via vedada) com rede em “L”, foram implementadas várias soluções inovadoras: adaptação de PH para anfíbios e implementação de barreiras específicas de encaminhamento deste grupo para as PH (Fig. 31); desenvolvimento e instalação de um sinal rodoviário inovador, específico para anfíbios (Fig. 31); colocação de redes metálicas de malha apertada sobre os taludes para impedir a sua colonização por coelhos e assim evitar o seu atropelamento (Fig. 32), bem como o atropelamento dos carnívoros que os caçam; instalação de um protótipo eletrónico de sons e ultrassons para afastar corujas e roedores (principal presa das corujas); instalação de refletores para deflexão da luz dos faróis para produzir um efeito de alerta mais eficiente nas aves noturnas (Fig. 33); implementação de barreiras em rede com o objetivo de obrigar as espécies voadoras a voarem mais alto (Fig. 33) e plantação de uma linha de medronheiros para o mesmo efeito.

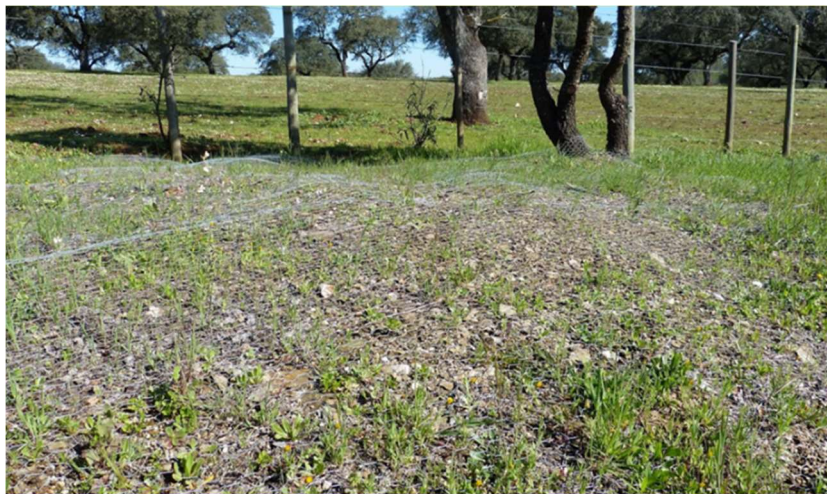
Fig. 32 – Colocação de rede sobre os taludes da EN4, com o objetivo de impedir a sua colonização por coelhos.

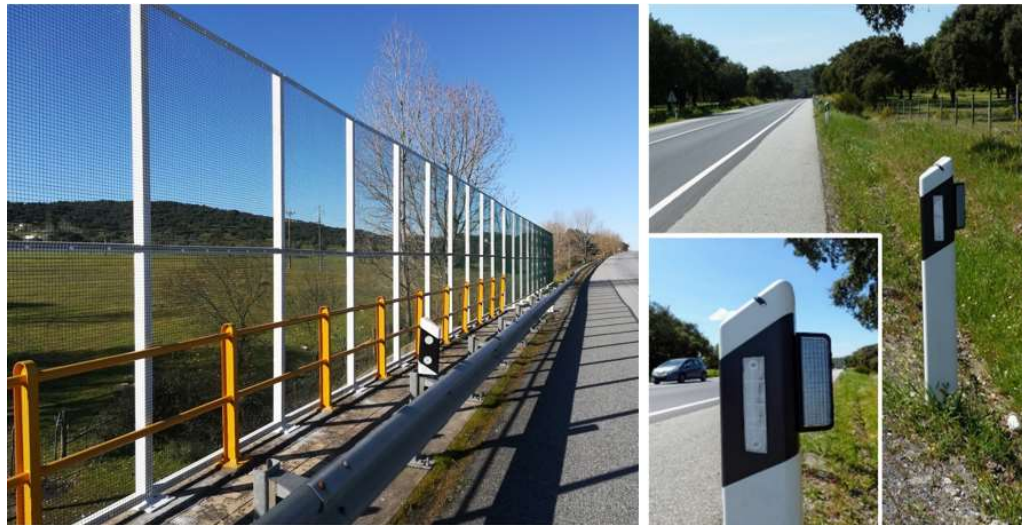
Fig. 33 – Barreiras para elevar e encaminhar o voo de corujas (à esquerda) e refletores específicos para refletir a luz dos faróis para a envolvente da via e alertar os animais de forma mais eficiente (à direita).

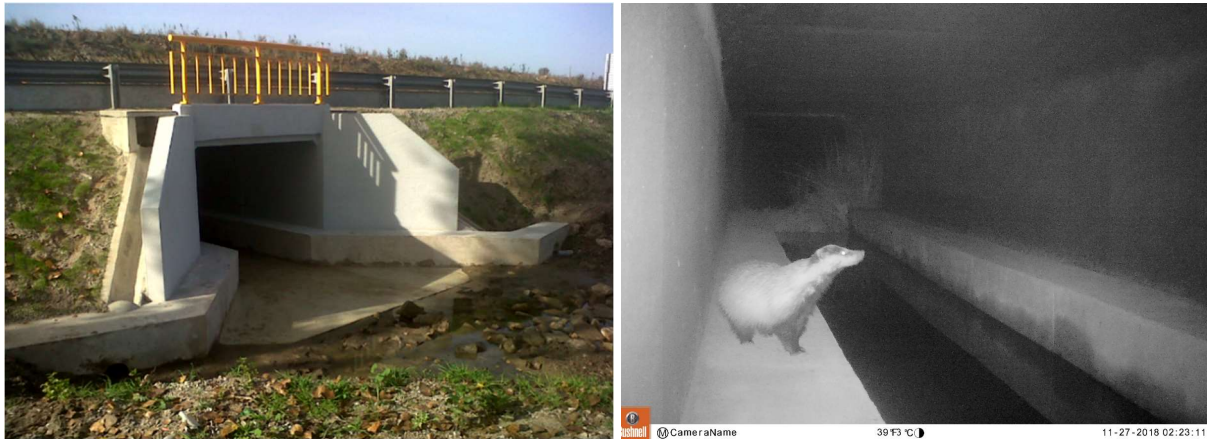
Fig. 34 – PH na EN18, ao km 274,800, com dois passadiços secos. Na fotografia da direita é possível visualizar um texugo a utilizar um dos passadiços (fotografia captada pela Universidade de Évora durante a monitorização da PH).

No entanto, é de notar que nem todas as PH onde foram implementados passadiços mostraram uma redução de mortalidade na sua proximidade, sendo possível que existam outros fatores a influenciar negativamente a sua eficácia para este efeito, tais como a colocação de vedações (pelos proprietários dos terrenos confinantes) a tapar as entradas das PH ou a existência de presas nos taludes das estradas que atraem os predadores. Desta forma, será necessário mais tempo para confirmar a eficácia das medidas implementadas e/ou eventuais correções que sejam necessárias.
