## 交通事故防止対策の実証実験結果

### 1. 実証実験の目的

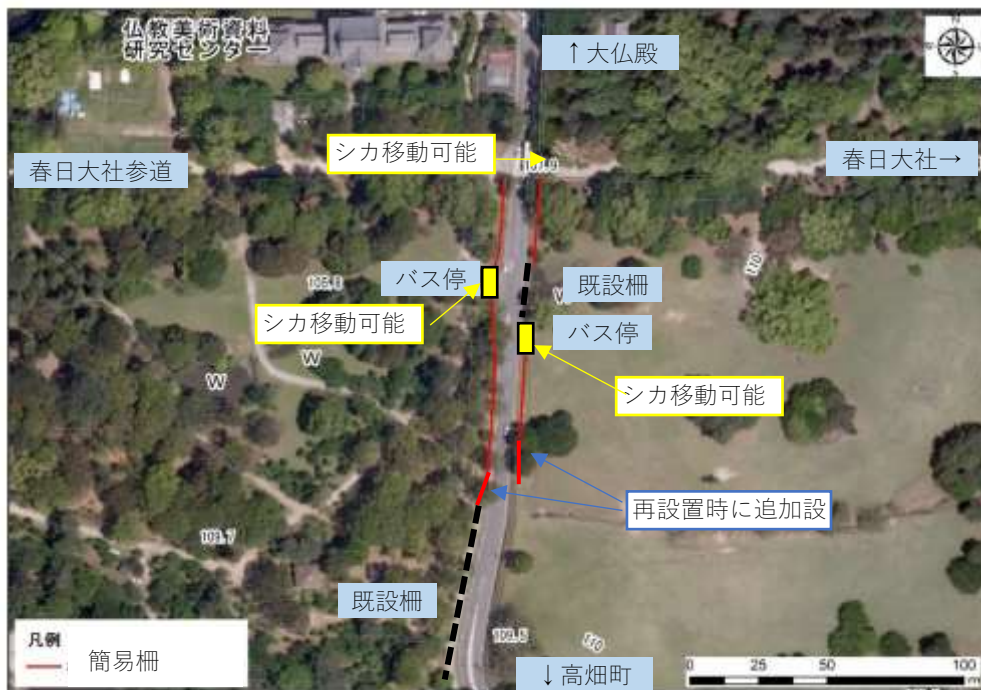
図 1 設置した簡易柵の範囲

平成30年11月27日に有識者（鳥居委員）と現地確認を行ない、12月20日に図1、表1に示す範囲に簡易柵を設置した（長さ=178m）。なお、バス停付近については観光客に配慮し、簡易柵を設置しなかった。また、簡易柵が転倒しても交通への影響が生じないように、公園内に設置してある擬木杭よりも園地側に設置した。

また、平成31年3月28日に、簡易柵の再設置を行った際、平成30年度の効果検証結果を踏まえ、シカの道路横断動が見られ、交通事故が発生しそうになった南側の柵の端を延長し、バス停部分を広げた。

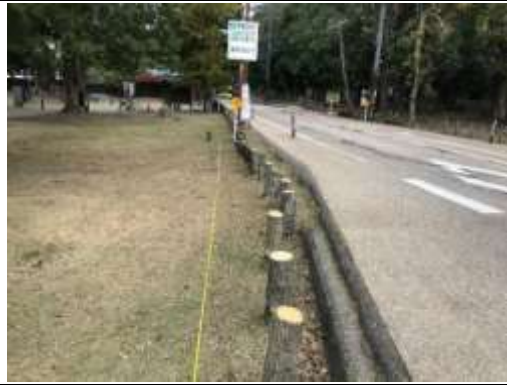
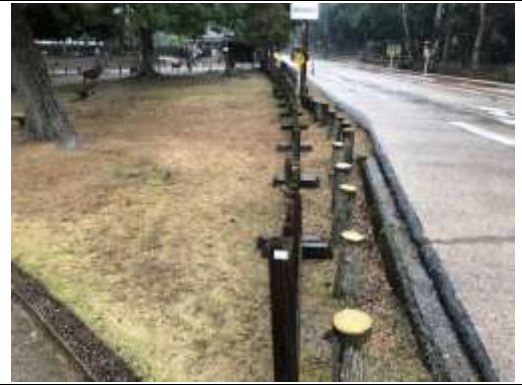
③西側バス停  
～横断歩道

表 1 シカの道路横断誘導柵の設置状況

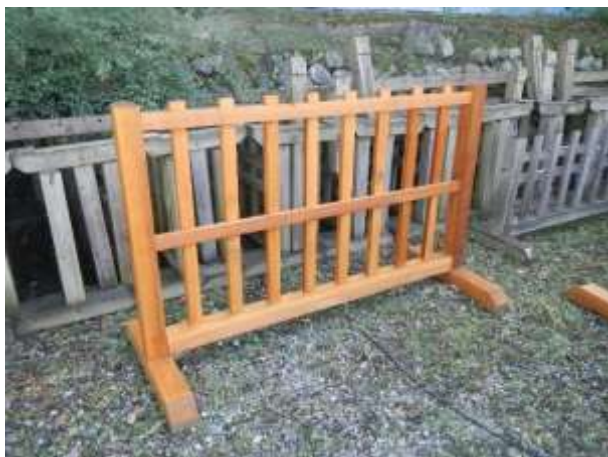
写真 1 設置する柵と設置状況

設置する簡易柵は、奈良公園内で使用されている据え置き型の柵（写真1：幅2m、高さ80cm）を並べて設置した。設置にあたり、観光客等への周知を図るため、シカの交通事故防止のための実証実験である旨の標識を柵に掲示するとともに、夜間の観光客等への安全に配慮し、蛍光反射テープを柵に貼り付けた。

設置した柵

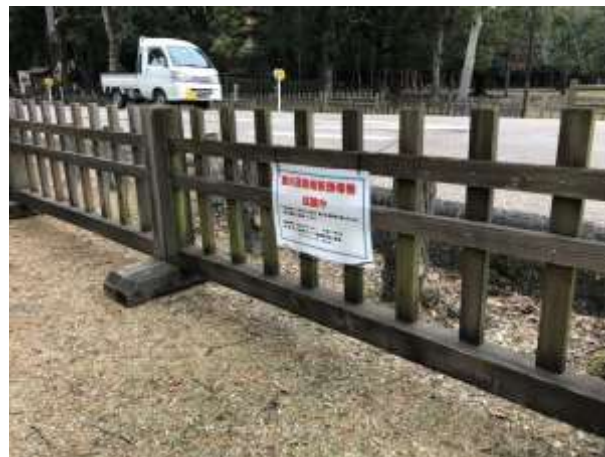
標識の設置状況（日本語、英語で掲示）

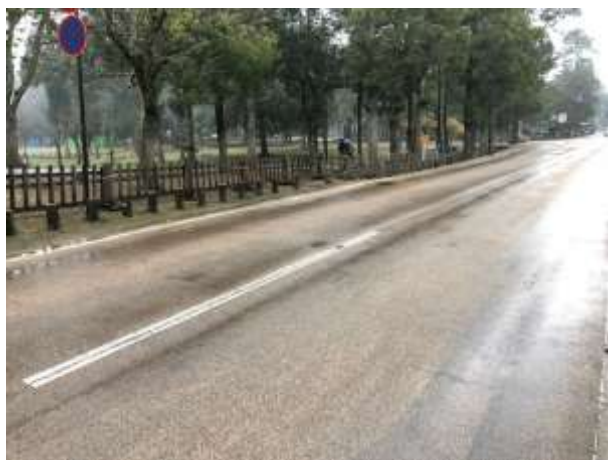
柵設置後の状況（遠景）

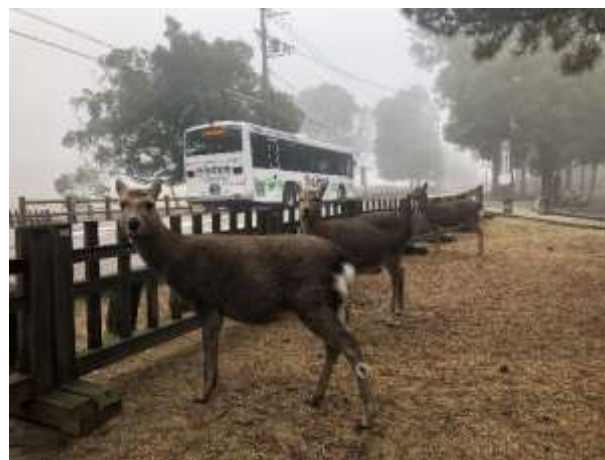
柵設置後の状況（近景）

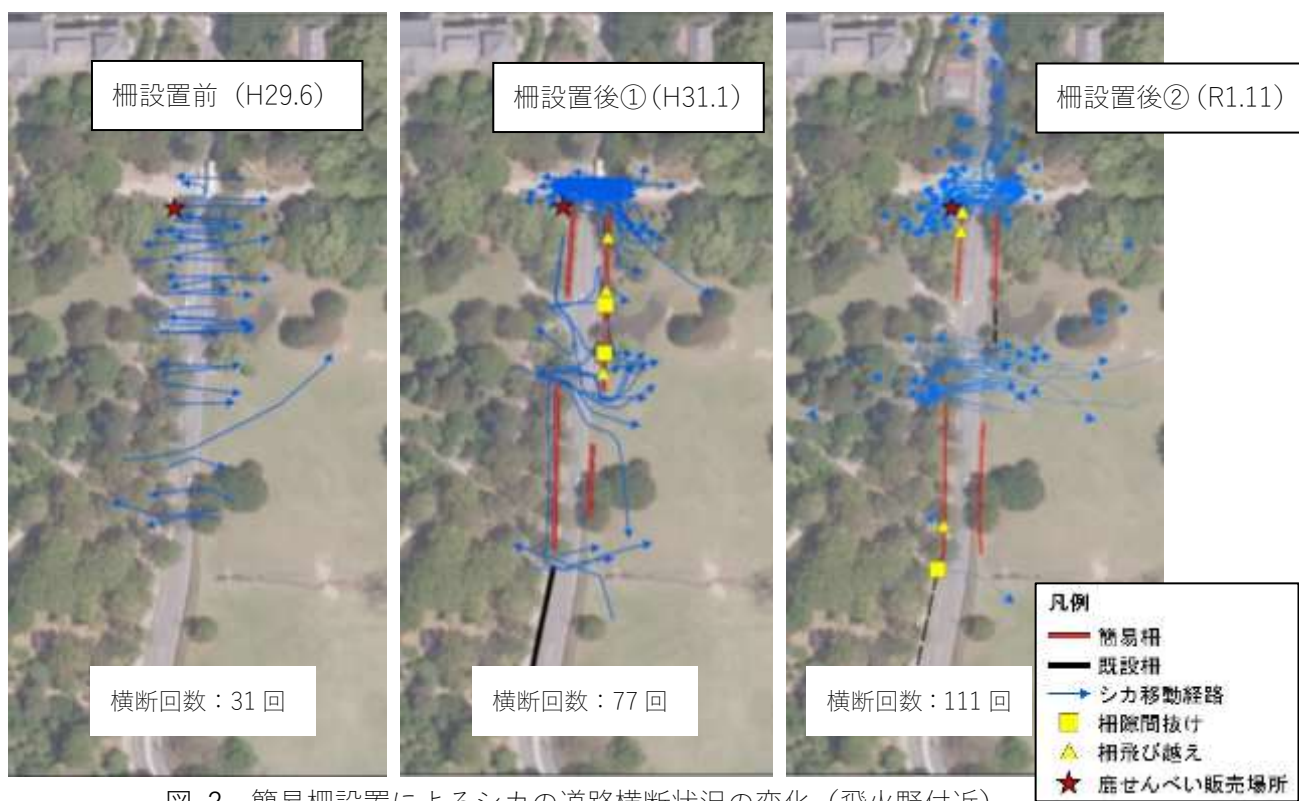
調査の結果、シカの道路横断は①で 77 回、②で 111 回確認された。このうち①で 72 回、②で 107 回は簡易柵が設置されていない春日大社参道の横断歩道やバス停の間等を移動しており、その多くは春日大社参道の横断歩道を横断していた。②では、①では見られなかった、春日大社参道北側の道路の横断を 16 回確認した。これは、樹林地から落下したドングリや落葉を採食するためであった (写真 2)。簡易柵を跳び越えたり、簡易柵と簡易柵の隙間を通り抜けるシカは①で 5 回、②で 4 回確認されたが、共に道路から飛火野に向かうもので、簡易柵を跳び越えて道路に侵入するシカは確認されなかった (図 2、写真 2)。設置箇所の南端では、運転者からの視界が悪く、事故が発生する可能性が高いことが①の調査時に確認された (写真 3) ため、平成 31 年 3 月の柵の再設置により隙間をほとんどなくした。その結果、②では南端から道路を横断するシカは①の 4 回から 1 回に減少した。

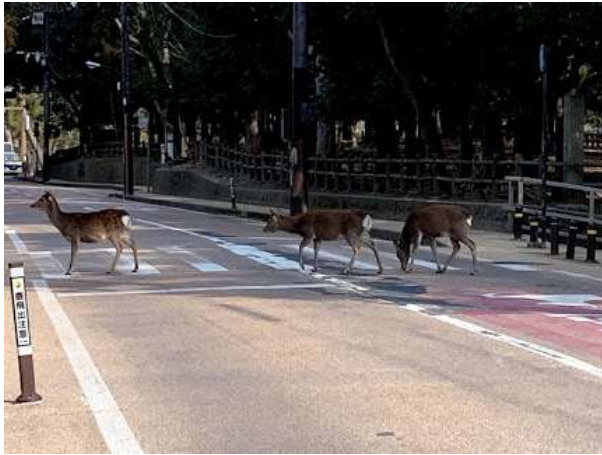
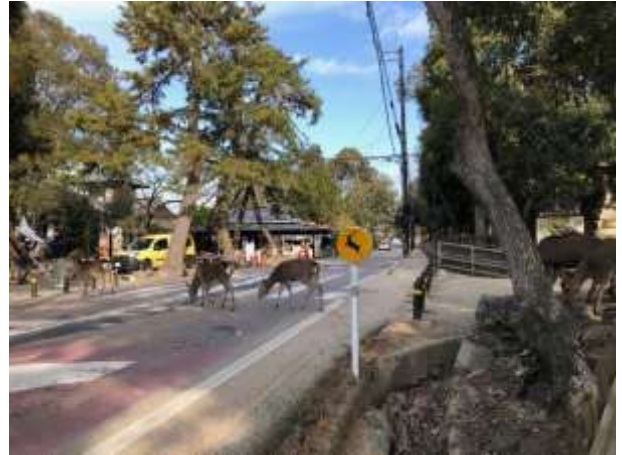
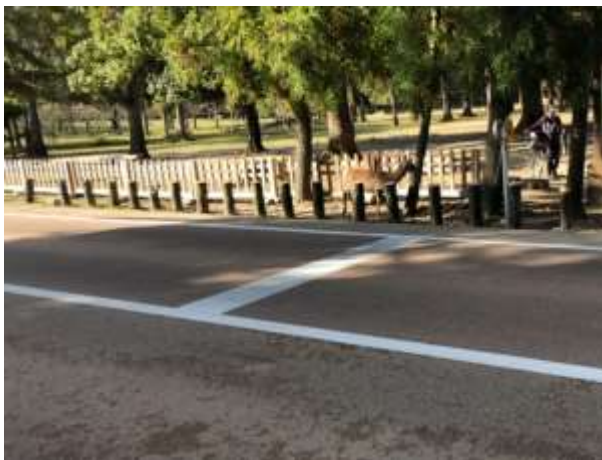
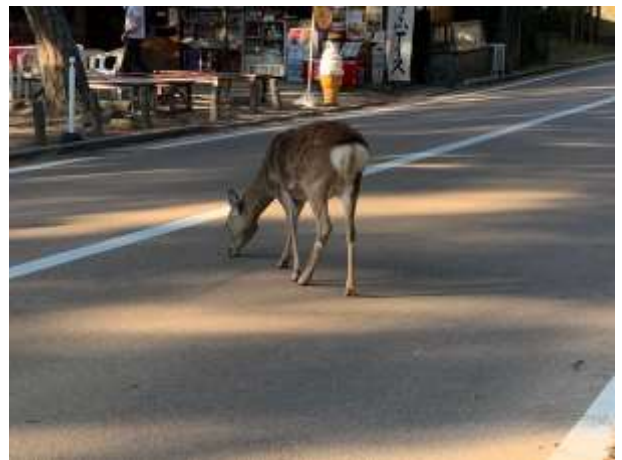
写真 2 シカが道路を横断していた状況

春日大社参道の横断歩道を渡るシカの群れ (H31.1)

春日大社参道横断歩道南側を移動するシカ (R1.11)

道路に落下したドングリを食べながら移動するシカ (R1.11)

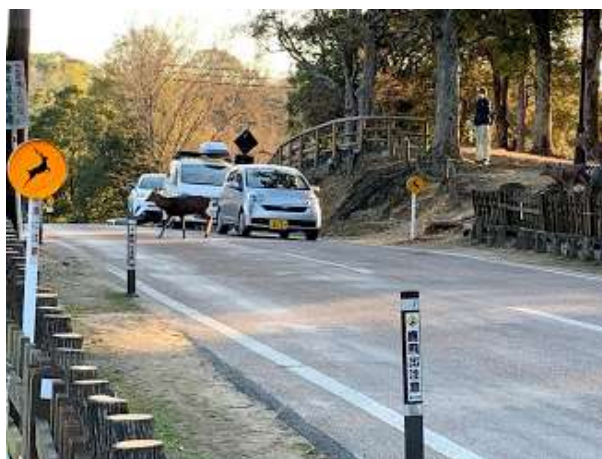
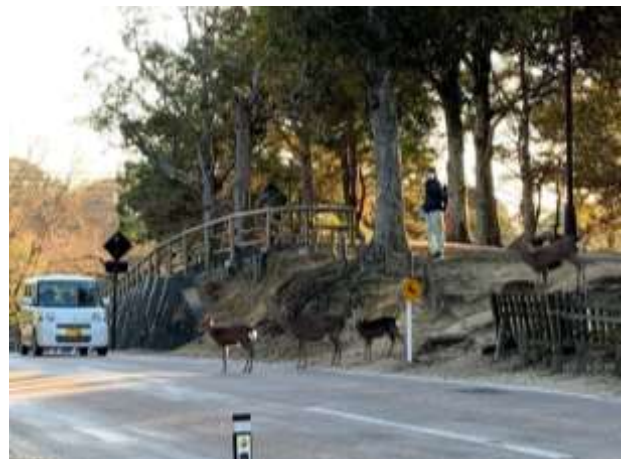
写真 3 簡易柵が設置されていない場所でのシカの道路横断 (簡易柵南端)

簡易柵が設置されていない場所を横断するシカ  
※運転者からの視界が悪く、事故発生の可能性が高い

先に渡ったシカに続いて横断するシカの群れ  
※運転者からの視界が悪く、事故発生の可能性が高い

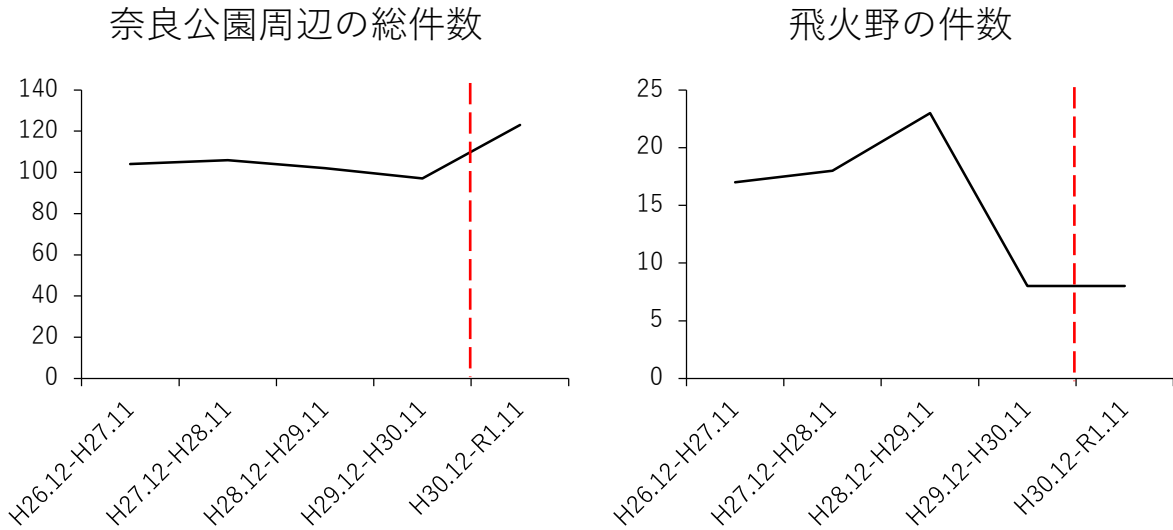
一般財団法人奈良の鹿愛護会（以下、「愛護会」）によると、飛火野では簡易柵の設置後、平成30年12月～令和元年8月までに交通事故（愛護会が通報を受けて出動したもの）は発生しなかった（表2）。月別の交通事故発生件数は、年度ごとの変動が大きい。簡易柵設置前の1年間ごと（12月～11月）に比較すると、奈良公園周辺の交通事故発生総件数は横ばいであるが、実証実験を行った飛火野における交通事故発生件数は、約半減した（図3）。簡易柵設置直前の1年間（平成29年12月～平成30年11月）における交通事故発生件数の減少原因は不明だが、平成30年12月以降の交通事故発生件数は、簡易柵設置によるものと考えられる。

図 3 簡易柵設置前の 1 年間ごと（12 月～11 月）の交通事故発生件数の推移  
 左：奈良公園周辺の総件数 右：飛火野の件数 赤破線：簡易柵設置時期

交通事故は、例年9月～12月に多いが、これはオスが発情期に入り、道路に飛び出すことが増えるためと考えられている。簡易柵設置後も、10月～1月にそれぞれ4件、3件の事故が発生した。簡易柵は、シカが道路を横断する箇所の絞り込みが目的であるため、完全に道路と公園を遮断していない。このため、バス停周辺及び春日大社参道は開放しており、そこからは容易に横断が可能である。このため、交通事故を低減させるためには、簡易柵によってシカの横断箇所を絞り込むことに加え、車の運転者への十分な注意喚起が必要である。
