Solkurvor 2019

Statistik, analys och handlingsplan

Nationell arbetsgrupp Solkurvor

Dokumenttitel: Solkurvor 2019 - Statistik, analys och handlingsplan

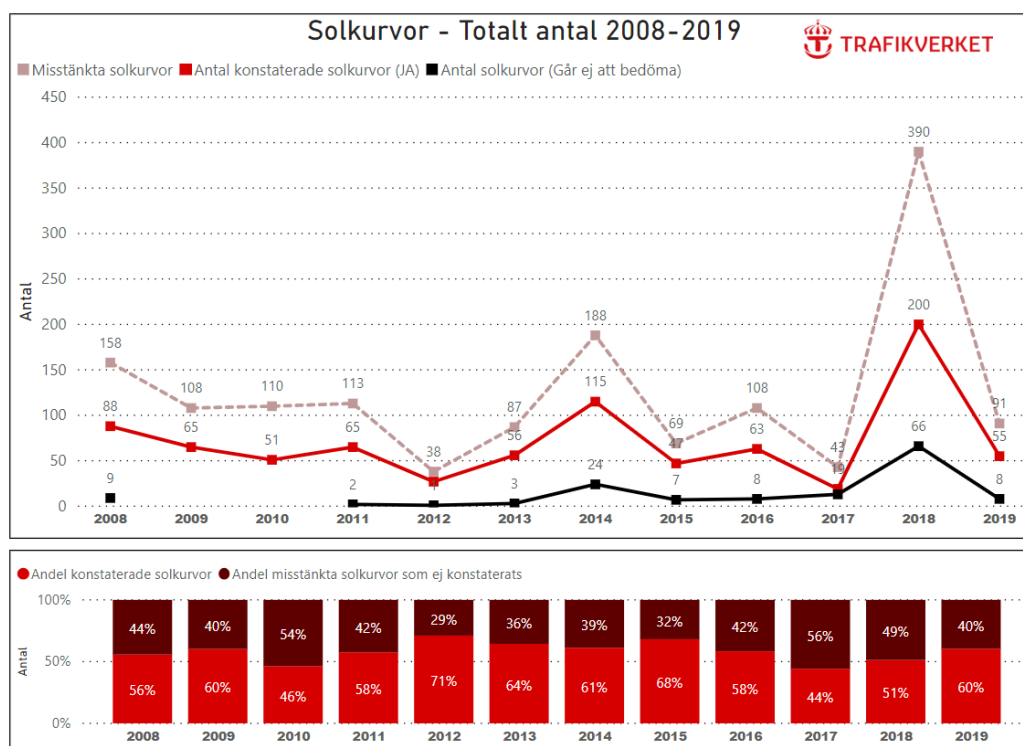
Figur 1 Antal konstaterade solkurvor 2008-2019².

Bakåt i tiden kan man tydligt se att sommaren 2012 var ovanligt sval i större delen av landet. Samma gäller för sommaren 2017. Sommaren 2014 var ovanligt varm, det var även sommaren 2010. Sommaren 2018 bjöd på extrem värme i hela landet med ett stort utfall av solkurvor.

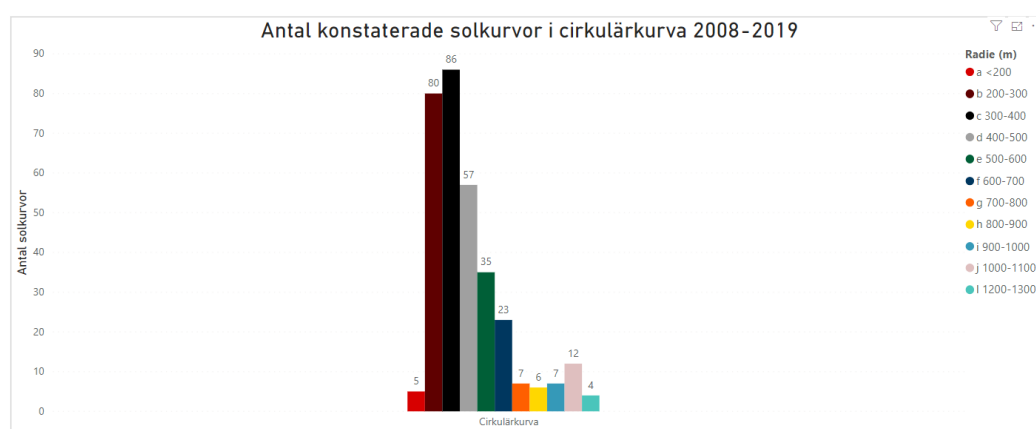
- Skarvfria spår med Heybackbefästning och träslipers utgör ca 8 % av anläggningmängden, men står för cirka 50 % av antalet konstaterade solkurvor. Denna spårtyp är ungefär 250 kg lättare per meter spår än motsvarande spår med betongslipers, vilket ger en sämre förmåga att stå emot höga axiella tryckkrafter som vill förskjuta spåret lateralt/longitudinellt. Dessutom förekommer ofta brister i normenligheten för spåret, exempelvis ballastbrist.
- Ca 50% av de konstaterade solkurvorna inträffar i kurvor (cirkulärkurva). Kurvor med snäva radier understigande 700 m dominerar. Detta ska jämföras med andel av total anläggning där cirkulärkurva utgör 27% av total anläggning.

Figur 2 Antal konstaterade solkurvor i cirkulärkurva 2008-2019.

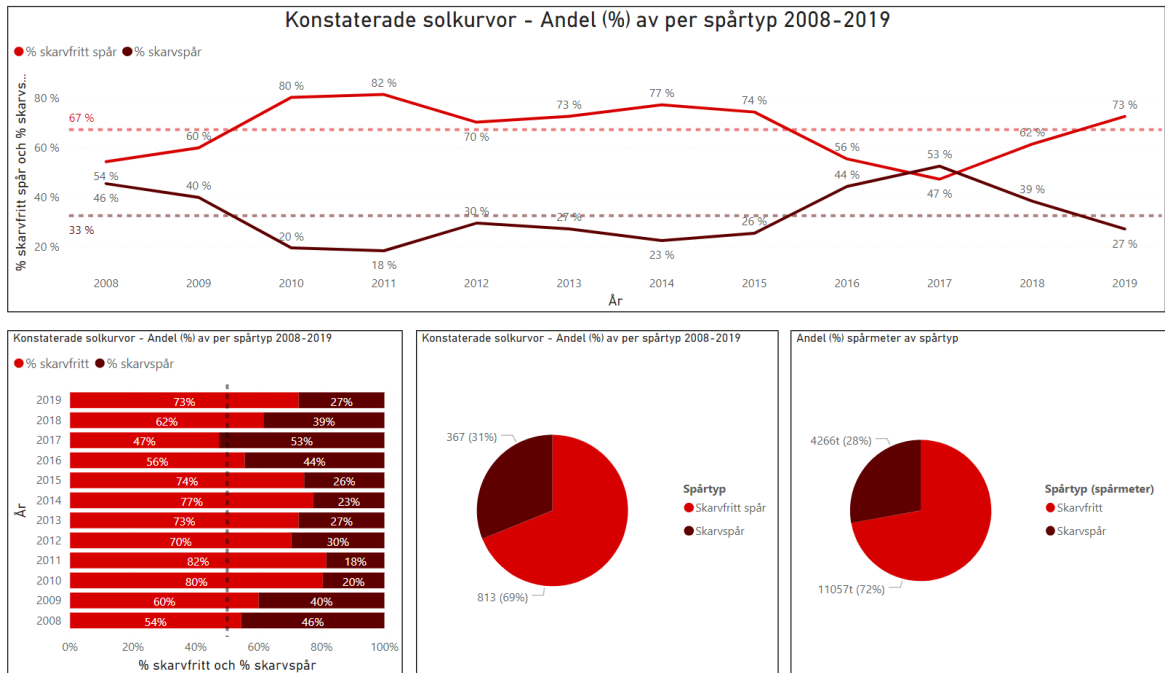
Figur 3 Andel konstaterade solkurvor per spårtyp 2008-2019.

Skarvspåren utgör ca 20 % av den totala mängden spår i anläggningen och ca 28 % om sidospåren inkluderas. Andelen konstaterade solkurvor i skarvspår har historiskt sett stämt väl överens med den anläggningens mängd som skarvspåren utgör av Trafikverkets spåranläggning. I samband med Projekt "Solkurvor Åtgärder 2008-2009" genomfördes under 2008-2010 en nationell inventering av rälskarvar. Riskställen identifierades och rälsreglering utfördes. Skarvspåren har enligt statistiken inte varit mer utsatta för solkurvor än skarvfria spår fram tills 2016 och 2017. Då kunde en förändring av denna trend anas då andelen konstaterade solkurvor i skarvspår ökade till omkring 50 %. Det bedömdes som troligt att ökningen berodde på att effekterna av de riktade åtgärder som utfördes 2008-2010 höll på att avta. Det statistiska underlaget dessa år var emellertid relativt litet vilket gav en viss osäkerhet i tolkningen. 2018 vände kurvan nedåt och har fortsatt så under 2019. En trolig anledning till vändande trend kan vara effekter av extra underhållsåtgärder 2017 och arbetet med förstärkt skarvspårsunderhåll under 2018 och 2019. Även delar av de åtgärder som prioriterades utifrån förra årets analys av solkurvor, utfördes på skarvspår och bör ha bidragit till den sjunkande trenden. Målsättningen är att trenden ska hålla i sig i och med fortsatt arbetet med förstärkt skarvspårsunderhåll och prioritering av åtgärder utifrån årets analys av solkurvor.

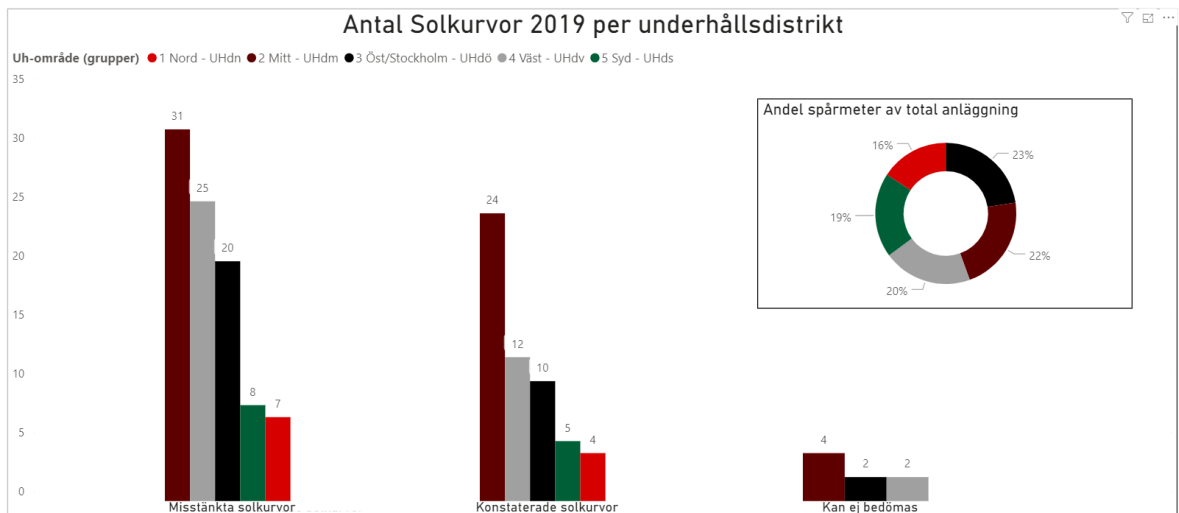
Figur 6 visar fördelningen av misstänkta och konstaterade solkurvor per underhållsdistrikt. 8st misstänkta solkurvor har inte kunnat bedömas eftersom de saknat solkurverapporter eller innehållit bristande information. Distrikt Mitt sticker ut i förhållande till andelen av den totala anläggningen (dubbelt så många konstaterade solkurvor jämfört med distrikt Öst som har motsvarande anläggningsandel).

Figur 6 Solkurvor per underhållsdistrikt och kategori 2019.

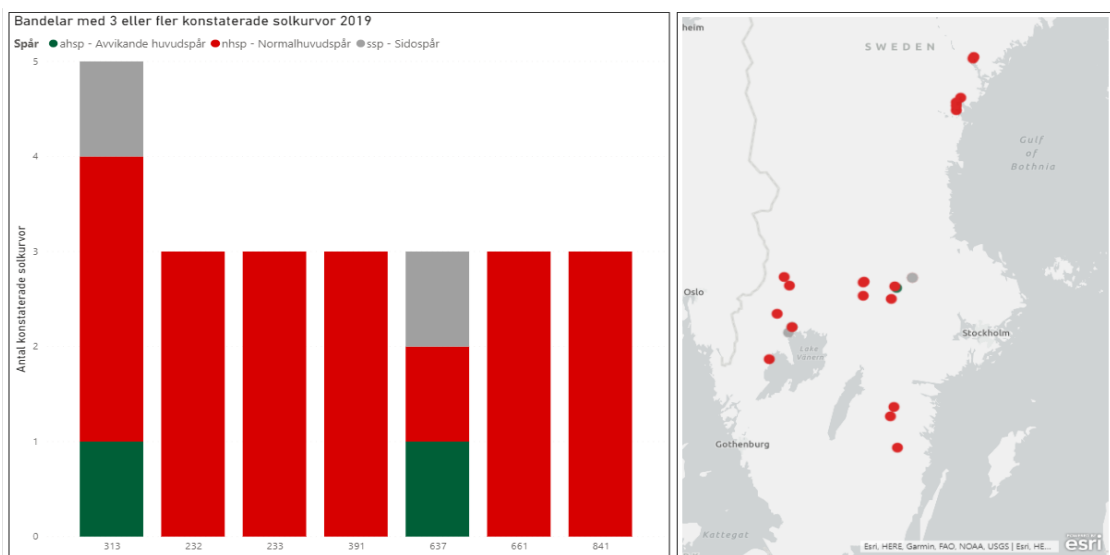
9st bandelar har haft tre eller fler solkurvor under 2019. Tillsammans står dessa bandelar för 58 % av det totala utfallet konstaterade solkurvor, se Figur 7.

Figur 7 Bandelar där det inträffat 3st eller fler konstaterade solkurvor under 2019.
