# Untersuchungsbericht

Brand auf einem Bunkerschiff im Raum Mauthausen am 15.03.2016

GZ: 2024-0.189.279

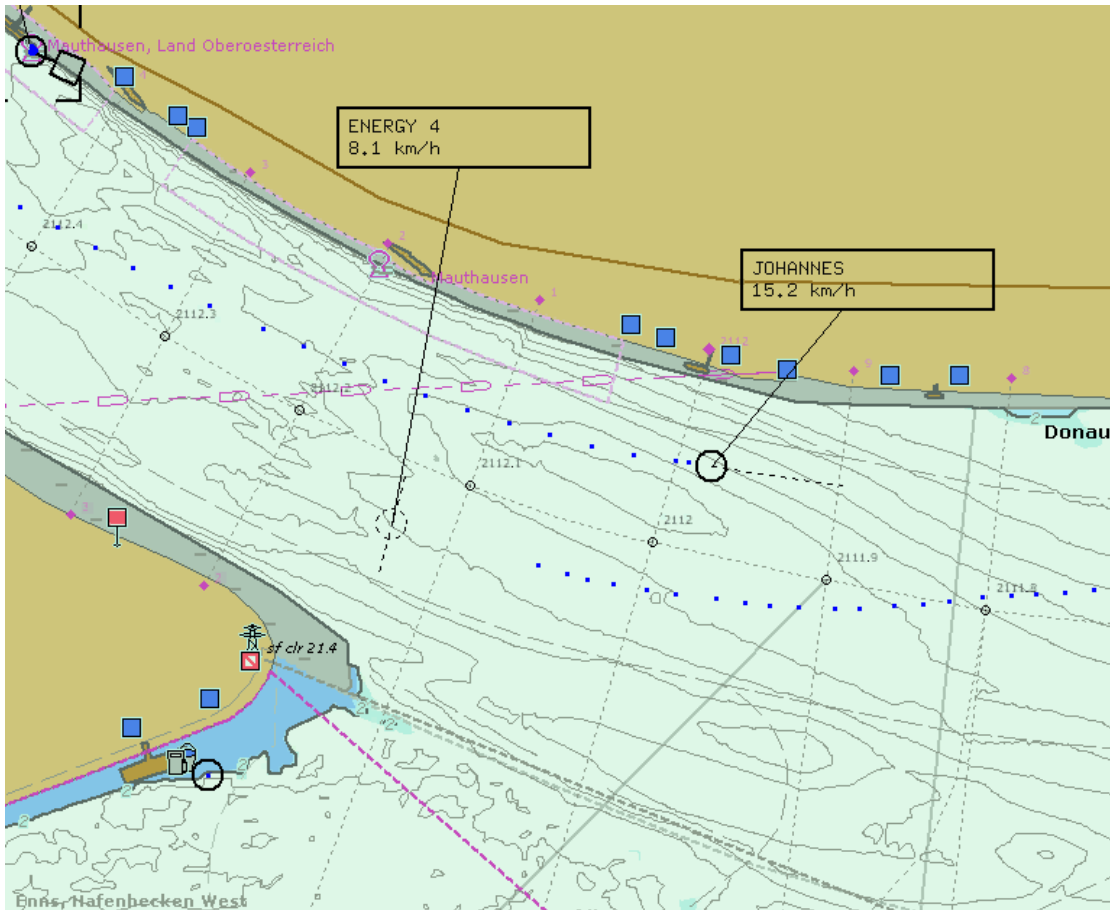
Abbildung 4 DoRis-Daten um 10:58:00

Abbildung 4 zeigt die letzte Positionsmeldung der „ENERGY 4“ bei ca. Strom-km 2112,130 bei ausgefallener Bordelektrik Bereich Mauthausen und Einfahrt Enns Hafengebieten West.
