Schlussbericht Nr. 2406 der Schweizerischen Sicherheitsuntersuchungsstelle SUST

über den Unfall (Kollision) zwischen
dem Flugzeug DR 400/140 B, HB-KLB,
und
dem Segelflugzeug ASW 27-18, HB-3412

vom 12. Juni 2021

350 m westlich des Piz Neir, Gemeinde
Surses (GR)

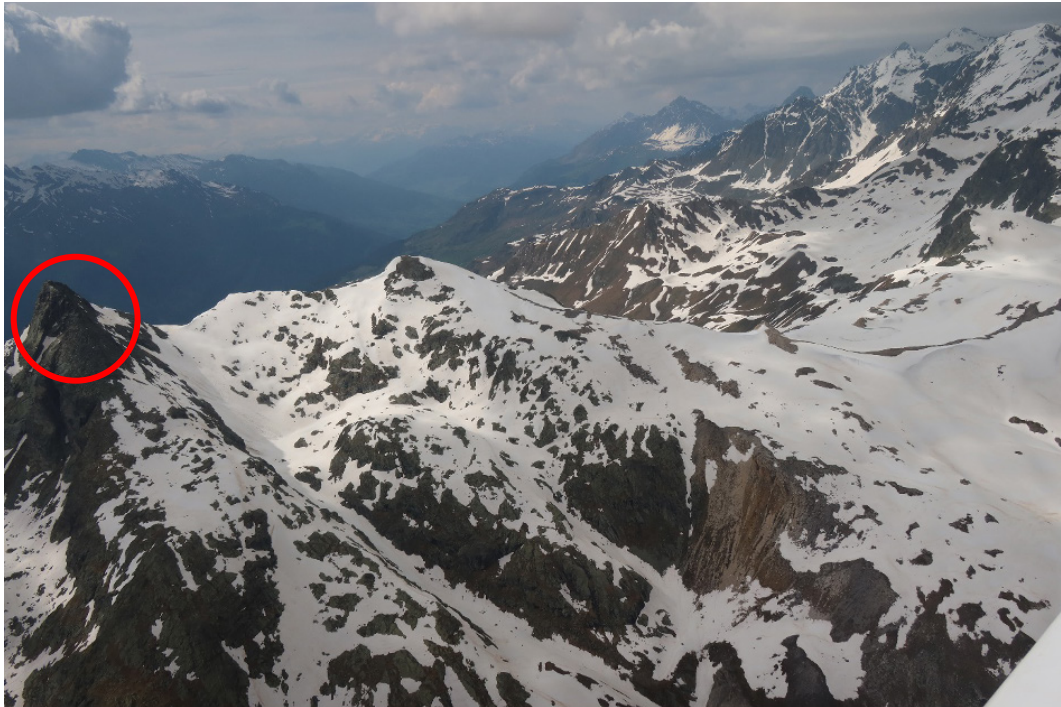
Abbildung 1: Letzte Fotoaufnahme aus der HB-KLB: Position kurz nach dem Überqueren des Julierpasses, Blickrichtung Oberhalbstein, links der Piz Neir (rot eingekreist).

Um 17:27:52 Uhr meldete sich der Pilot A beim FIC Zürich mit der Information, dass sie soeben den Julierpass auf 10 000 ft überquert hätten und via San Bernardino und Bellinzona nach Locarno weiterfliegen wollten. Auf dem Radardisplay des Fluginformationsdienstmitarbeiters (*Flight Information Service Officer – FISO*) war die HB-KLB ab 17:28:02 Uhr als Radaretikette³ sichtbar. Diese enthielt zu diesem Zeitpunkt lediglich die Information, dass es sich um einen VFR-Verkehr mit Transpondercode 7000 handelte (vgl. Abbildung 2).

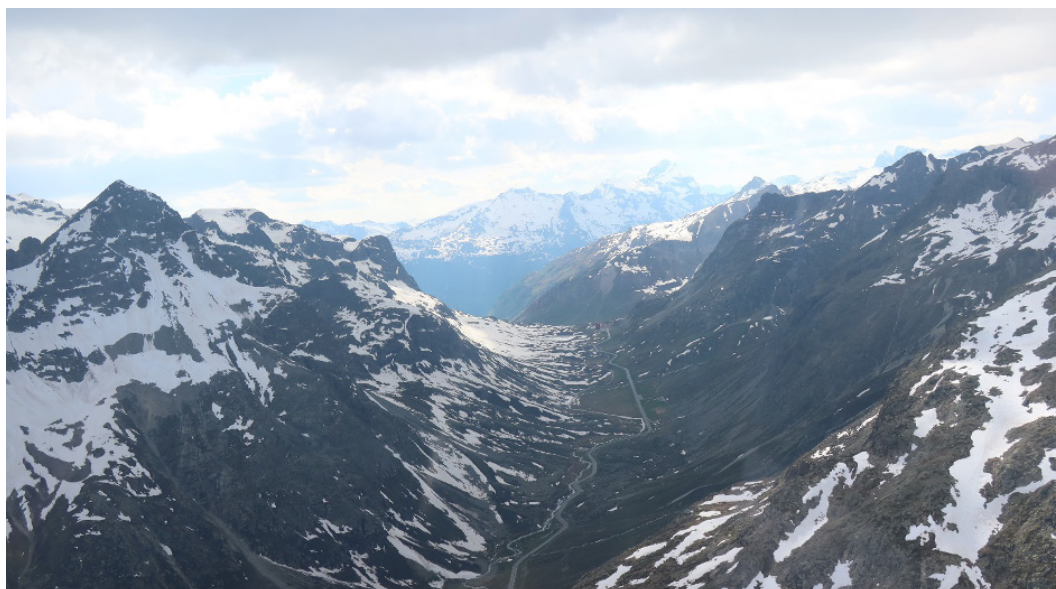
1.5.4 Wetter gemäss Fotoaufnahme

Abbildung 7: Fotoaufnahme aus der HB-KLB kurz vor dem Unfall: Position ungefähr über Silvaplana, Blickrichtung Julierpass.

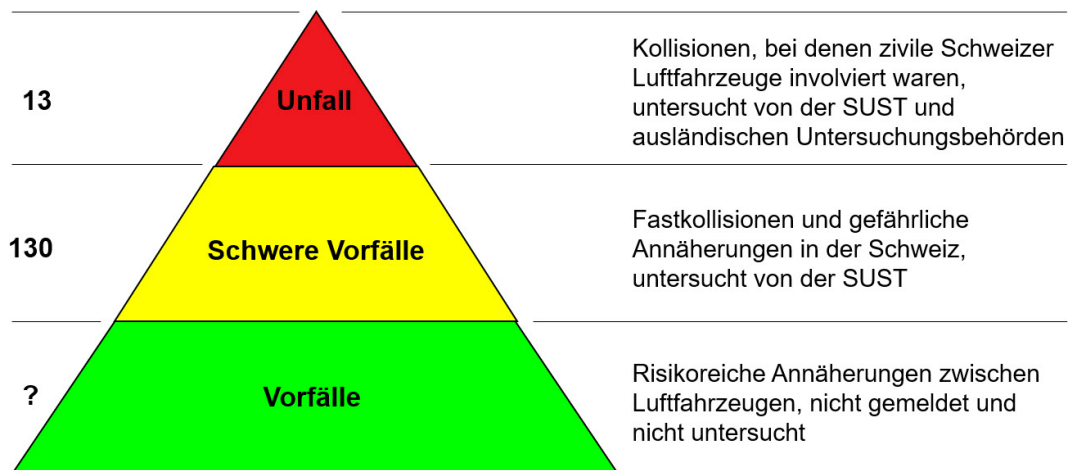
Abbildung 9: Unfallpyramide mit Angaben zu Untersuchungen von Kollisionen, Fastkollisionen und gefährlichen Annäherungen in den Jahren 2010 bis 2022.

Die folgende Tabelle schlüsselt die in Abbildung 9 aufgeführten Gesamtzahlen der Kollisionen (vgl. dazu Kapitel 1.8.2) bzw. der Fastkollisionen und gefährlichen Annäherungen (vgl. dazu Kapitel 1.8.3) detailliert nach Luftfahrzeugkategorien auf:

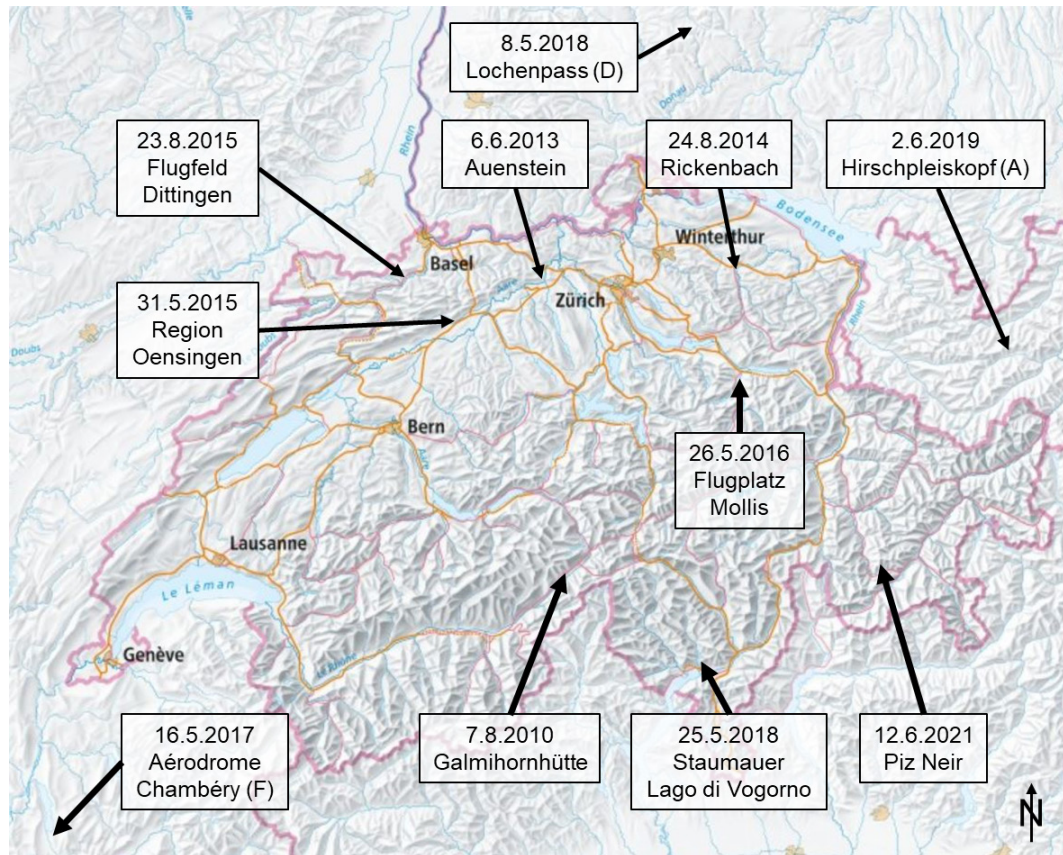
Abbildung 10: Unfallorte der Kollisionen in den Jahren 2010 bis 2022 innerhalb der Schweiz und im nahen Ausland. Quelle der Basiskarte: Bundesamt für Landestopografie.

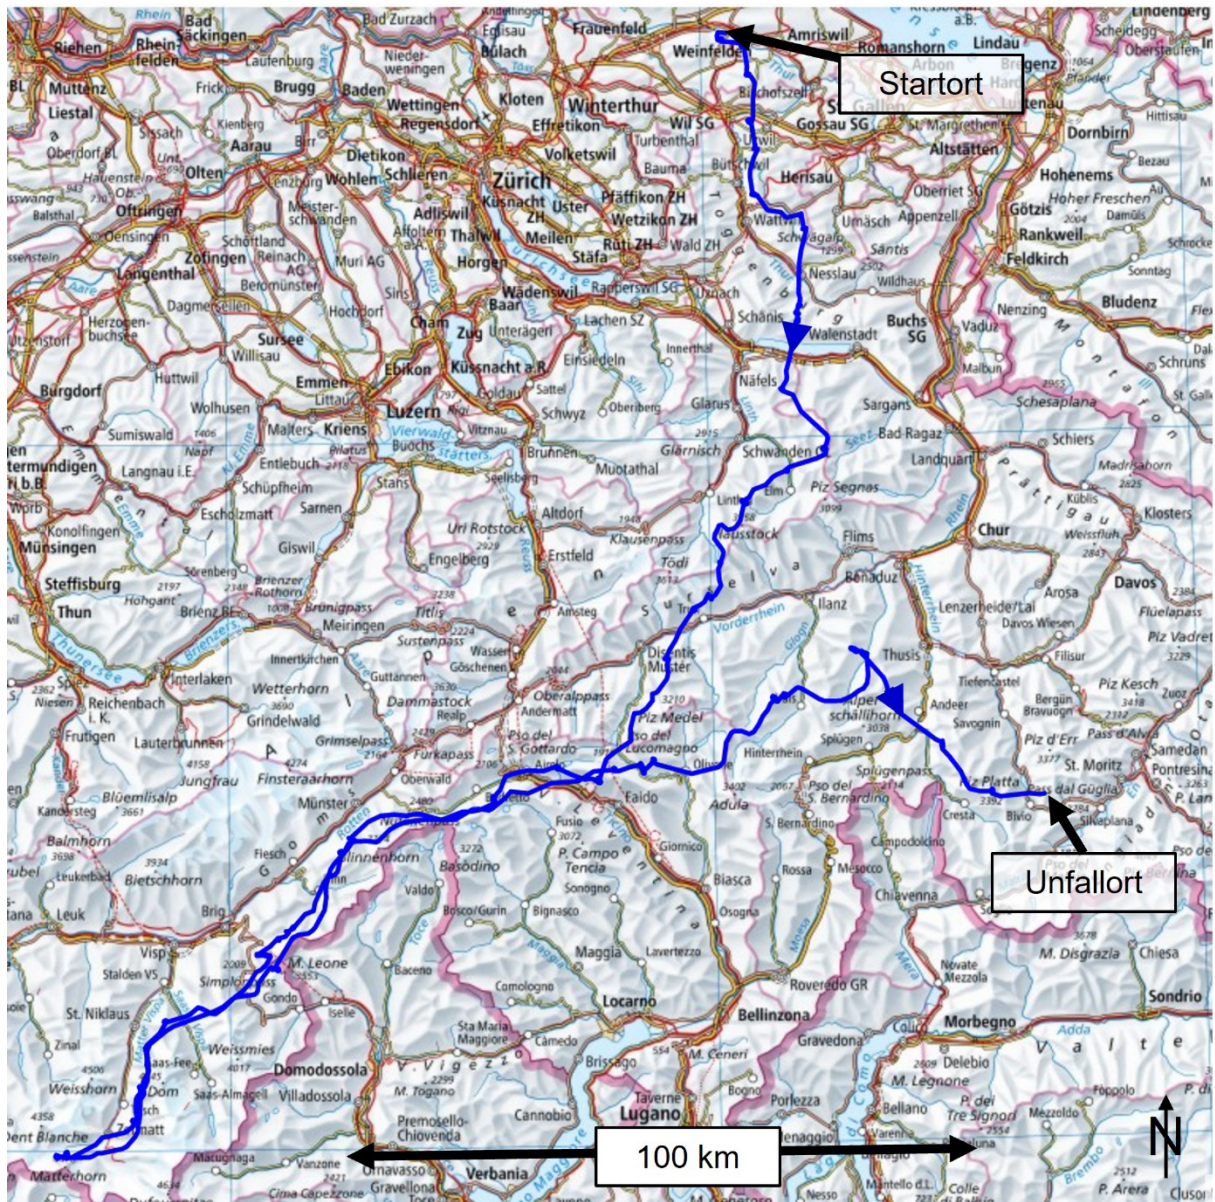
Anlage 1: Flugweg der HB-3412

Abbildung 12: Flugweg der HB-3412 gemäss Flugwegaufzeichnung (blau). Quelle der Basiskarte: Bundesamt für Landestopografie.
