# **Rapport final n° 2406**

## **du Service suisse d'enquête de sécurité SESE**

concernant l'accident (collision) entre  
l'avion DR 400/140 B, HB-KLB,  
et  
le planeur ASW 27-18, HB-3412

survenu le 12 juin 2021

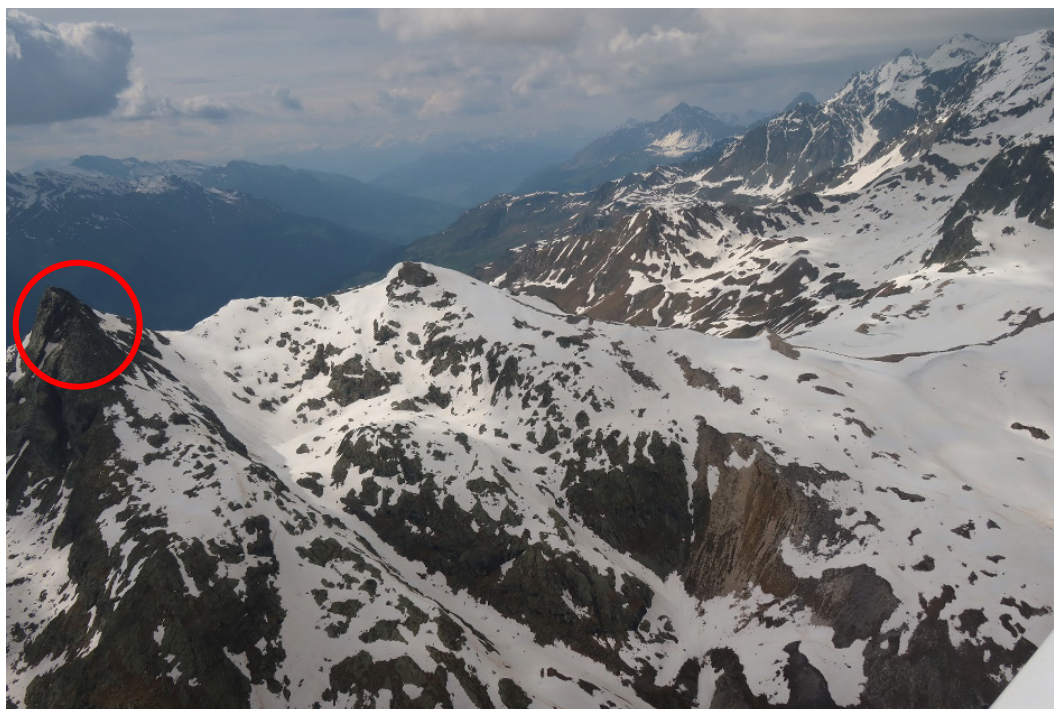
**Figure 1** : dernière photo prise depuis le HB-KLB : position peu après la traversée du col du Julier, vue orientée vers l'Oberhalbstein, à gauche le Piz Neir (entouré en rouge).

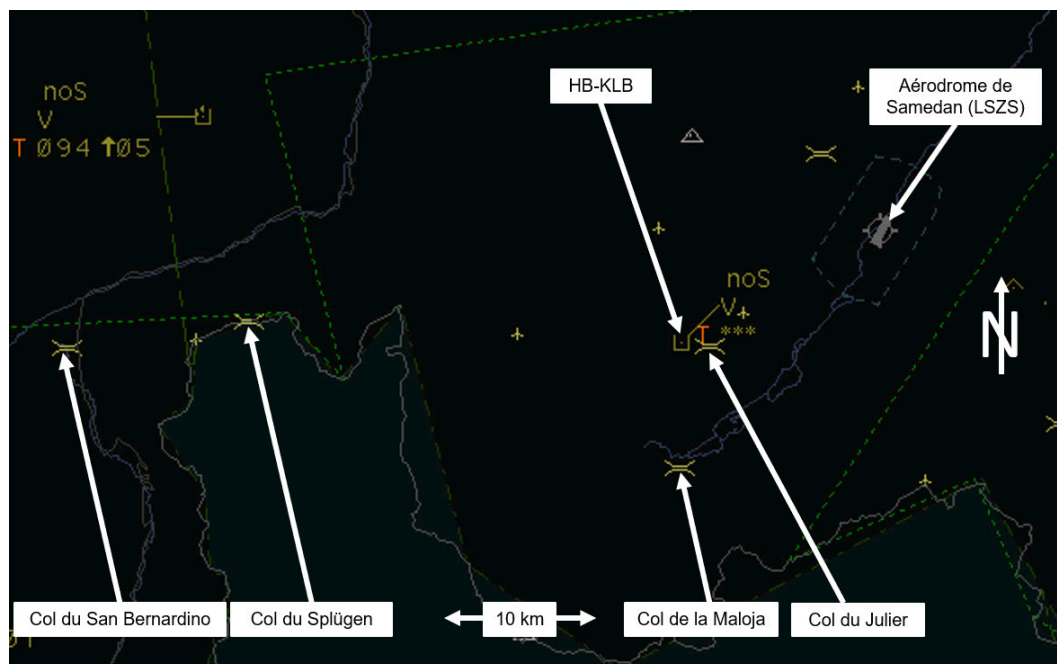
**Figure 2** : Extrait de l'écran radar du FISO à 17:28:02 avec l'étiquette radar du HB-KLB. "noS" = aucune indication sur l'identification de l'aéronef, "V" = code transpondeur VFR 7000, "\*\*\*\*" = aucune indication sur l'altitude, la vitesse de vol et la vitesse de montée ou de descente.

Le FISO a indiqué que, lors du premier appel du HB-KLB, il était certain que le symbole radar représenté (cf. figure 2) était celui du HB-KLB, en raison de l'indication de la position et de l'altitude et du fait qu'aucun autre symbole n'était représenté dans les environs.

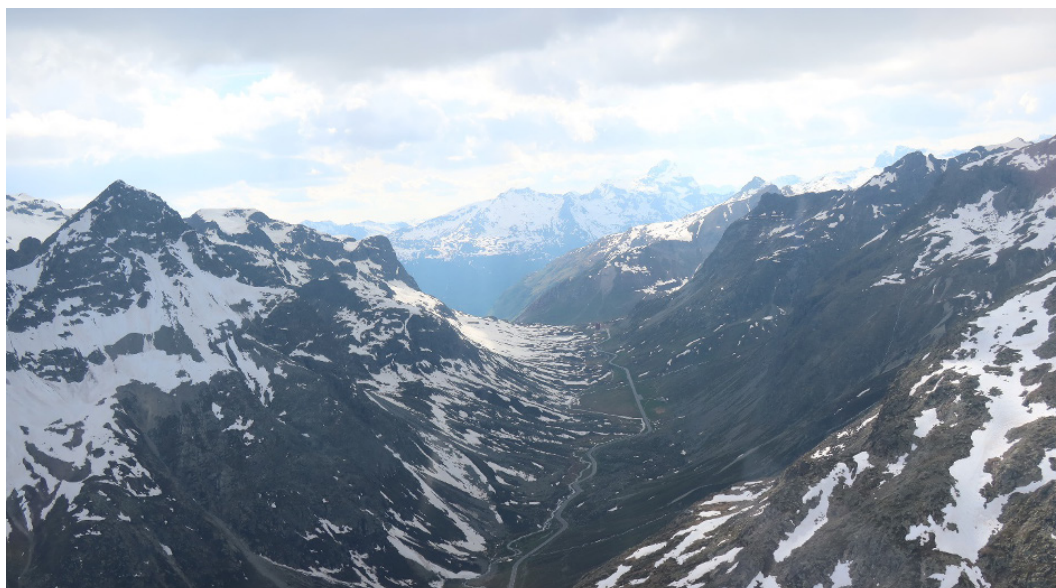
**Figure 7** : Photo prise depuis le HB-KLB peu avant l'accident ; position approximative : au-dessus de Silvaplana, vue en direction du col du Julier.

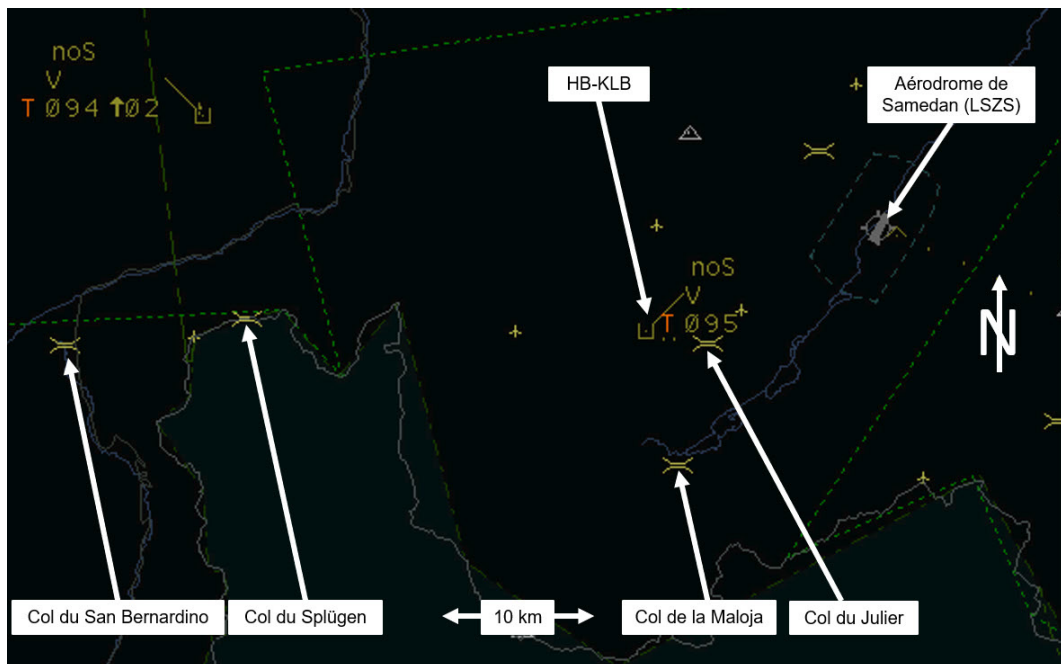
A 17:28:42, c'est-à-dire au moment de la fin de la dernière communication radio du pilote A du HB-KLB, l'étiquette radar indiquait l'altitude avec le niveau de vol (*Flight Level* – FL) 095 (cf. figure 8).

**Figure 8** : Extrait de l'écran radar du FISO à 17:28:42 avec l'étiquette radar du HB-KLB.
