# **Schlussbericht**

über die Kollision des MS Schwyz  
mit der Landungsanlage

vom 17. September 2017

in Zug Bahnhofsteg (ZG)

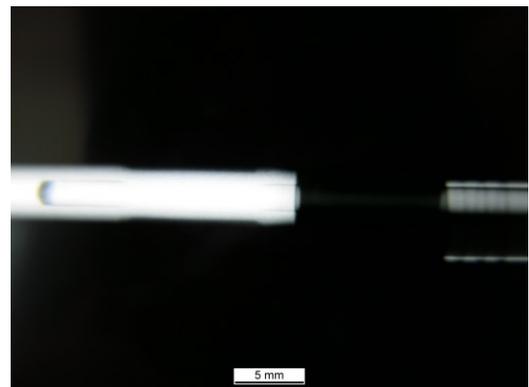
**Abbildung 12:** Einbausituation Steuerseite. Röntgenbild.

Vor der Demontage wurde zuerst mittels einer Röntgenprüfung die innere Situation im Bereich der Klemmverbindung Stahlsaite–Rundstab abgebildet. Dabei konnte festgestellt werden, dass die Stahlsaite getriebeseitig am Rand der Pressverbindung mit dem Rundstab gebrochen ist (Abbildung 11). Die Einbausituation bei der intakten Steuerseite ist in Abbildung 12 abgebildet.

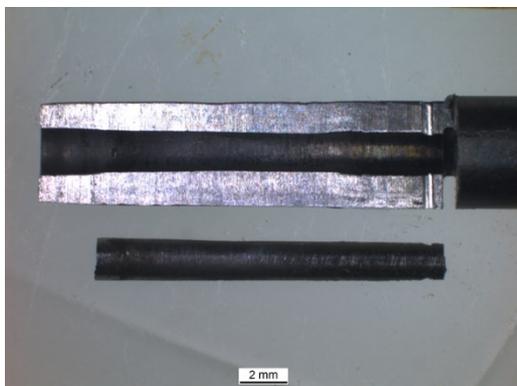
Der Rundstab mit dem abgebrochenen Fragment der Stahlsaite wurde mittels einer Diamantdrahtsäge in Längsrichtung durch die Pressverbindung aufgeschnitten, so dass auf einer Seite der Bruchausgangsbereich möglichst komplett erhalten blieb. Zum Vergleich wurde der Rundstab am anderen, intakten Ende (Steuerseite) ebenfalls in Längsrichtung auf die gleiche Art aufgetrennt. Nach dem Längsschnitt konnte das Fragment der Saite mit dem Bruchausgangsbereich aus dem Stift herausgehoben werden (Abbildung 15). Die Innenseite des Rundstabs weist starke Ablagerungen im Bereich der Bruchstelle der Saite auf (Abbildung 16). An der Oberfläche der Saite sind ebenfalls Ablagerungen ersichtlich (Abbildung 17).

**Abbildung 15:** Situation des längs aufgetrennten Rundstabes (oben) mit entnommenem Fragment der Saite (unten), Getriebe-seite.
