# **Schlussbericht**

über ein entlaufenes Zweiwegefahr-  
zeug

vom 30. April 2018

in Ringlikon (ZH)

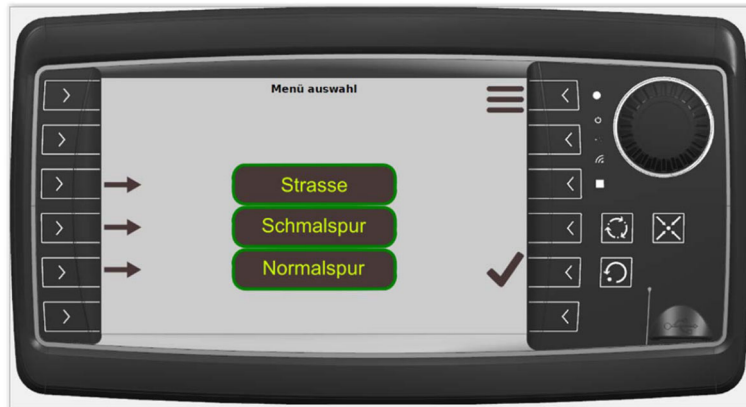
Im Kapitel Bedienung wird auf das Umschalten zwischen Strassen- und Schienenbetrieb eingegangen. Es wird beschrieben, dass immer nur eine Achse bewegt werden kann und dadurch verhindert wird, dass der Dumper ungebremst ist. Die Bedienung erfolgt entweder direkt am Bedienbildschirm oder mittels der angrenzenden Tasten. So kann der gewünschte Modus (Strasse, Schmalspur oder Normalspur) ausgewählt werden (Abbildung 7). Entsprechend der Wahl erscheint ein Bild mit den für diesen Modus möglichen Funktionen (Abbildung 8). Für das *Heben* und *Senken* der Schienenachse *vorne* und *hinten* stehen insgesamt vier Tasten zur Verfügung. Die jeweilige Taste muss bis zum Erreichen der Endposition gedrückt werden. Beim Loslassen der Taste stoppt die Bewegung sofort und die Achse bleibt in der aktuellen Position stehen.

Eine Ablaufbeschreibung für das Ein- und Ausgleisen, notwendige Sicherheitsmassnahmen oder Angaben über die maximal zulässige Neigung sind nicht vorhanden.

**Abbildung 7:** Bedienbildschirm für die Wahl des Modus.
