# **Untersuchungsbericht der Schweizerischen Sicherheitsuntersuchungsstelle SUST**

über die Gefahrgutereignisse

vom 19. Oktober 2020 und  
6. Juli 2021

in Basel SBB RB (BL) und  
Lüsslingen (SO)

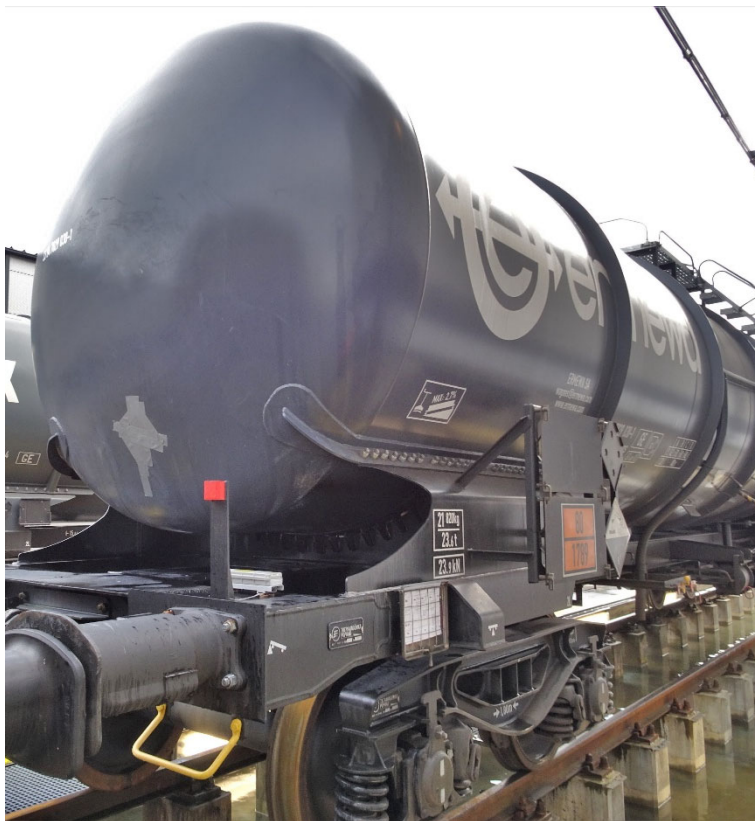
Abbildung 4: Kesselwagen Zacns (Ereignis in Basel SBB RB).

Bei beiden Ereignissen war je ein Kesselwagen vom Typ Zacns (N-310-02 / 62 m<sup>3</sup>) involviert (Abbildung 4):

Beim Ereignis in Basel SBB RB war der betroffene Kesselwagen im Güterzug von Karlsruhe Güterbahnhof nach Basel SBB RB eingereicht. Die vor und nach ihm eingereichten, baugleichen Kesselwagen wiesen keine äusserlich sichtbaren Beschädigungen auf. Bis zum Ereignis in Basel SBB RB erbrachte der Kesselwagen eine Laufleistung von 30 900 km. Er war hauptsächlich von Deutschland (Krefeld) nach Nordfrankreich, in die Schweiz (Basel und Arch) und in die Slowakei (Košice) unterwegs. Nach Angaben des Halters wurde der Wagen insgesamt zwischen 15- und 20-mal befüllt und entleert. Das Ladegut war ausschliesslich Salzsäure.

Der Kesselwagen beim Ereignis in Basel SBB RB war seit 16 Monaten und der Kesselwagen in Lüsslingen seit 30 Monaten in Betrieb.

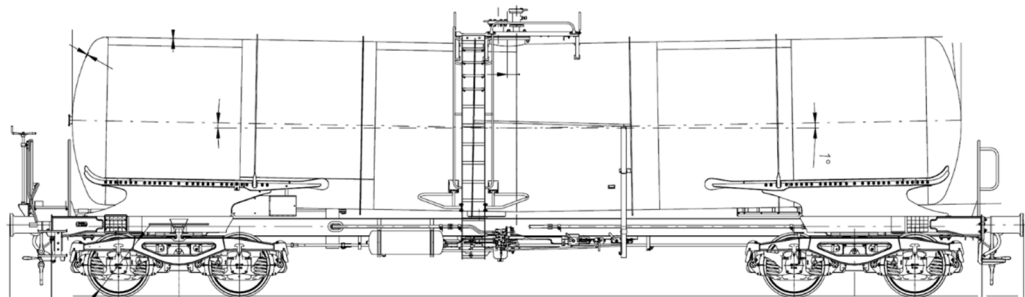
**Abbildung 7:** Zeichnung des Kesselwagens N-310-02 (Quelle: Tatravagonka, bearbeitet durch SUST).

Die Bezeichnung der Baureihe lautet N-310-02. Eine Zeichnung des Wagens ist in Abbildung 7 ersichtlich.
