# **Schlussbericht**

über die Kollision einer unter der  
Seilbahnkabine beförderten  
Lastbarelle mit Bäumen und  
dem Boden

vom 5. Januar 2022

in Laax (GR)

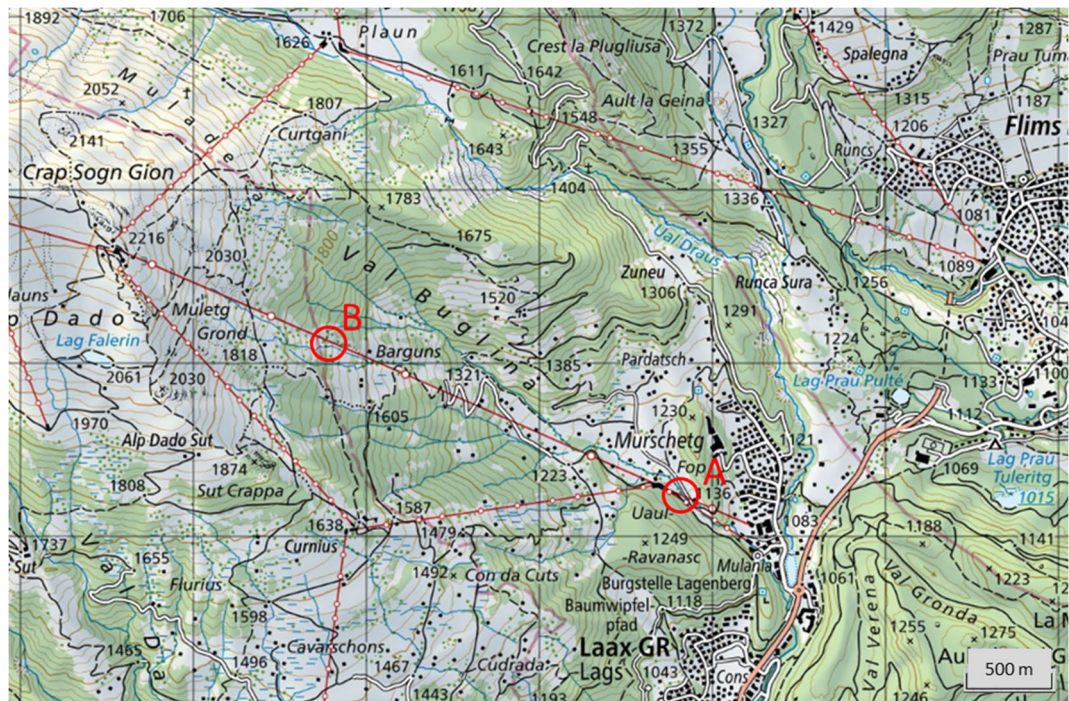
**Abbildung 2:** Übersichtskarte zum Ort des Unfalls. Der Kreis A zeigt die Stelle der Baumkontakte unterhalb der Station Larnags der Gondelbahn Laax-Larnags-Curnius; der Kreis B die Stelle der Bodenberührung.  
Quelle der Basiskarten: Bundesamt für Landestopografie.
