RESTAURACIÓN

# MUSEO DE ARTE DE LIMA EN CONMEMORACIÓN POR EL BICENTENARIO DEL PERÚ (2020 - 2022)

EL PROYECTO DE  
INTERVENCIÓN  
ANNE MARIE ACEVEDO  
LANGSCHWAGER

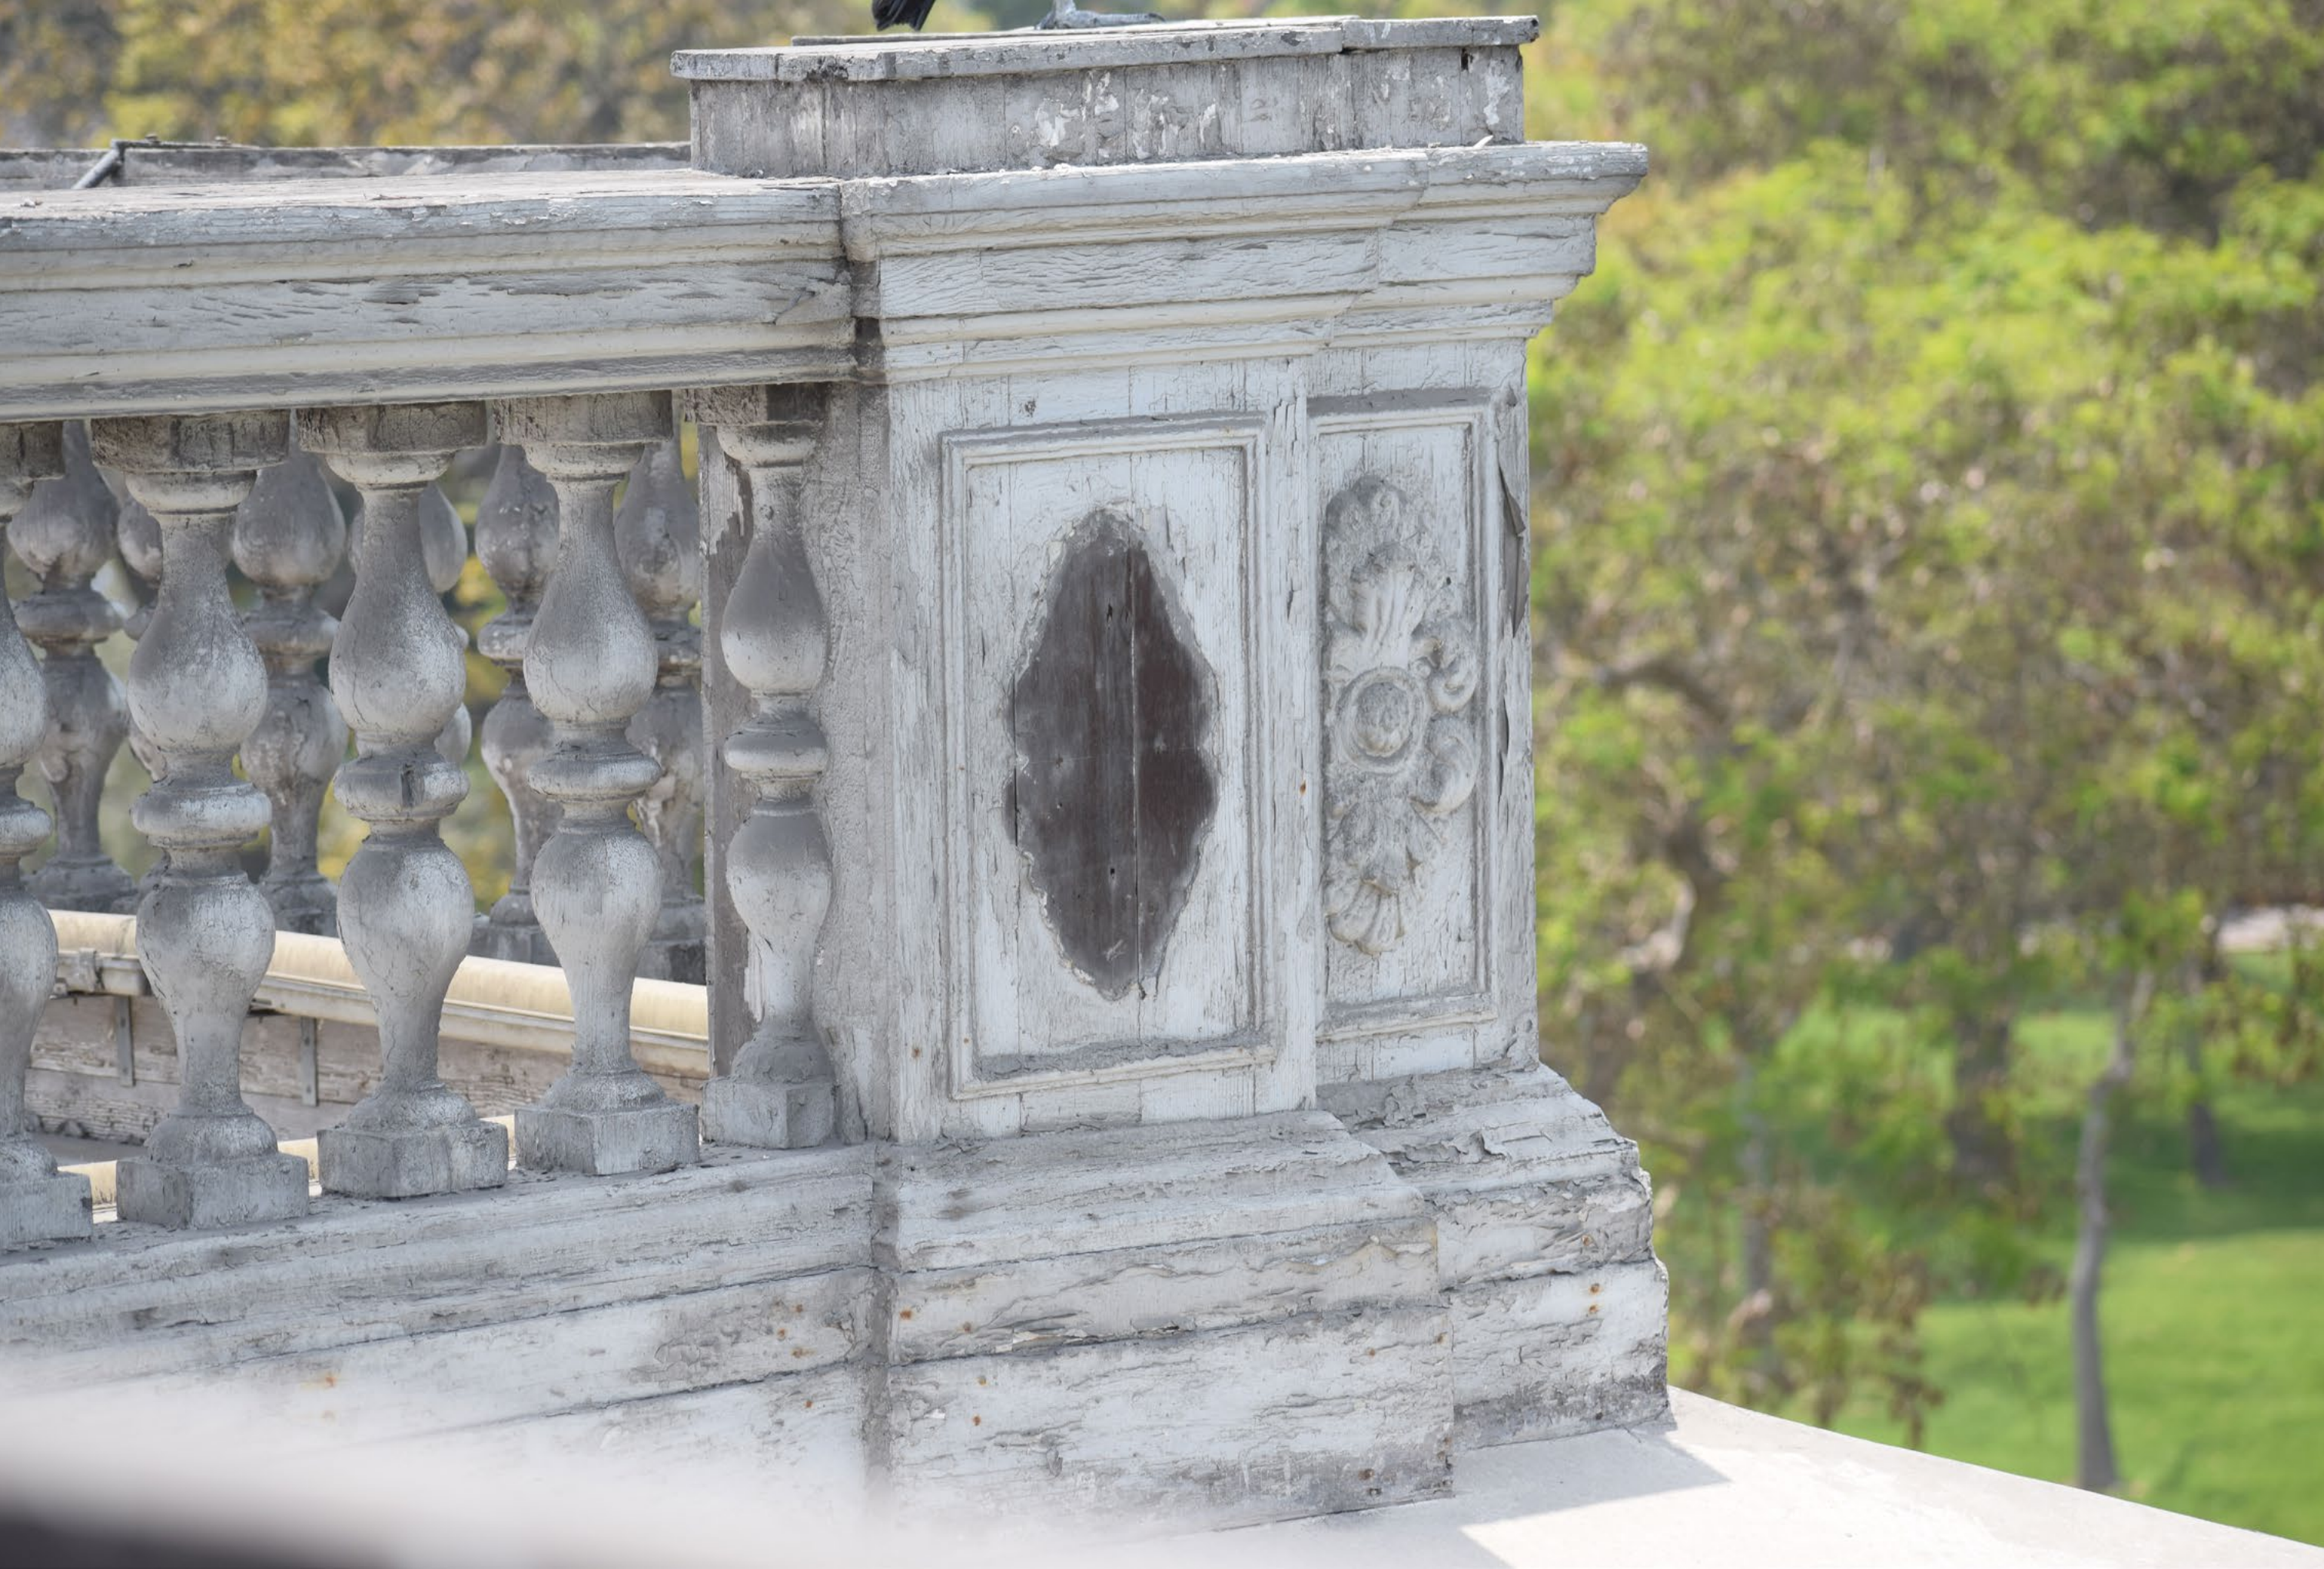
**FIG 34** Lesiones por humedad, muro y zócalo, de la fachada que da a la Av. Wilson. La humedad procede del interior del edificio  
**FOTOGRAFÍA:** Archivo WMF Perú

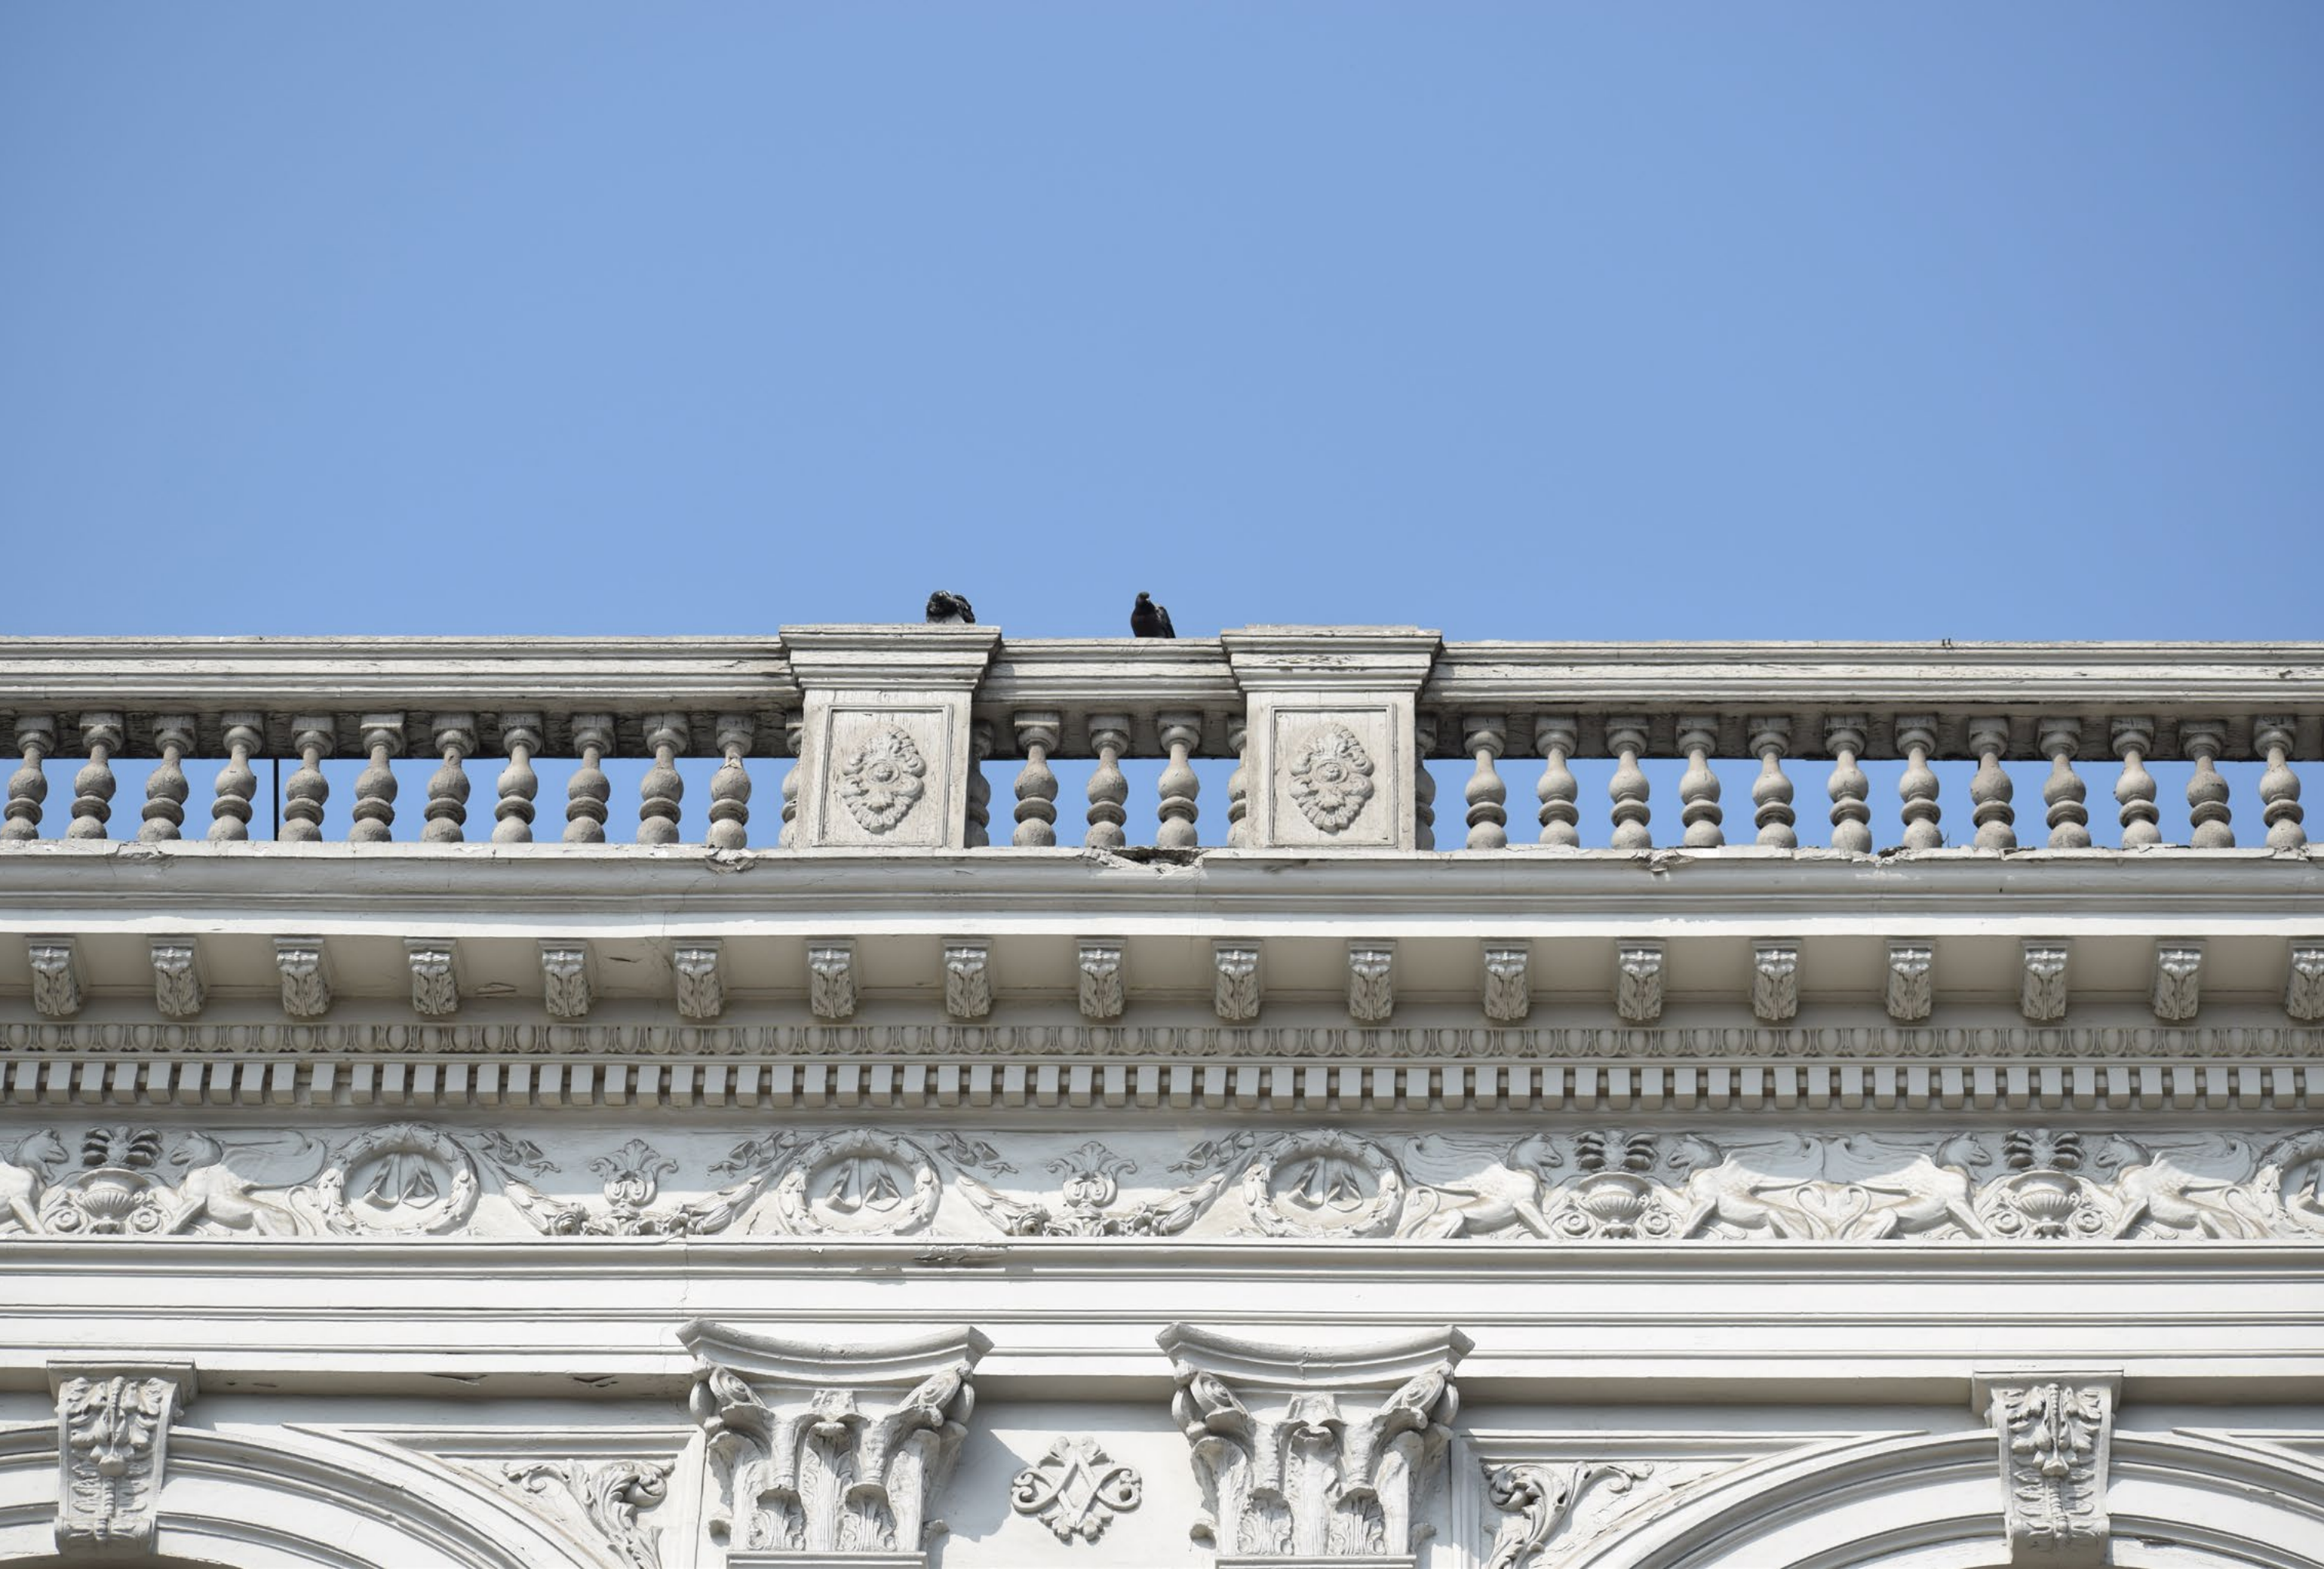
**FIG 37** Detalle de las lesiones en las molduras ornamentales que rematan el nivel superior de las fachadas  
**FOTOGRAFÍA:** Archivo WMF Perú

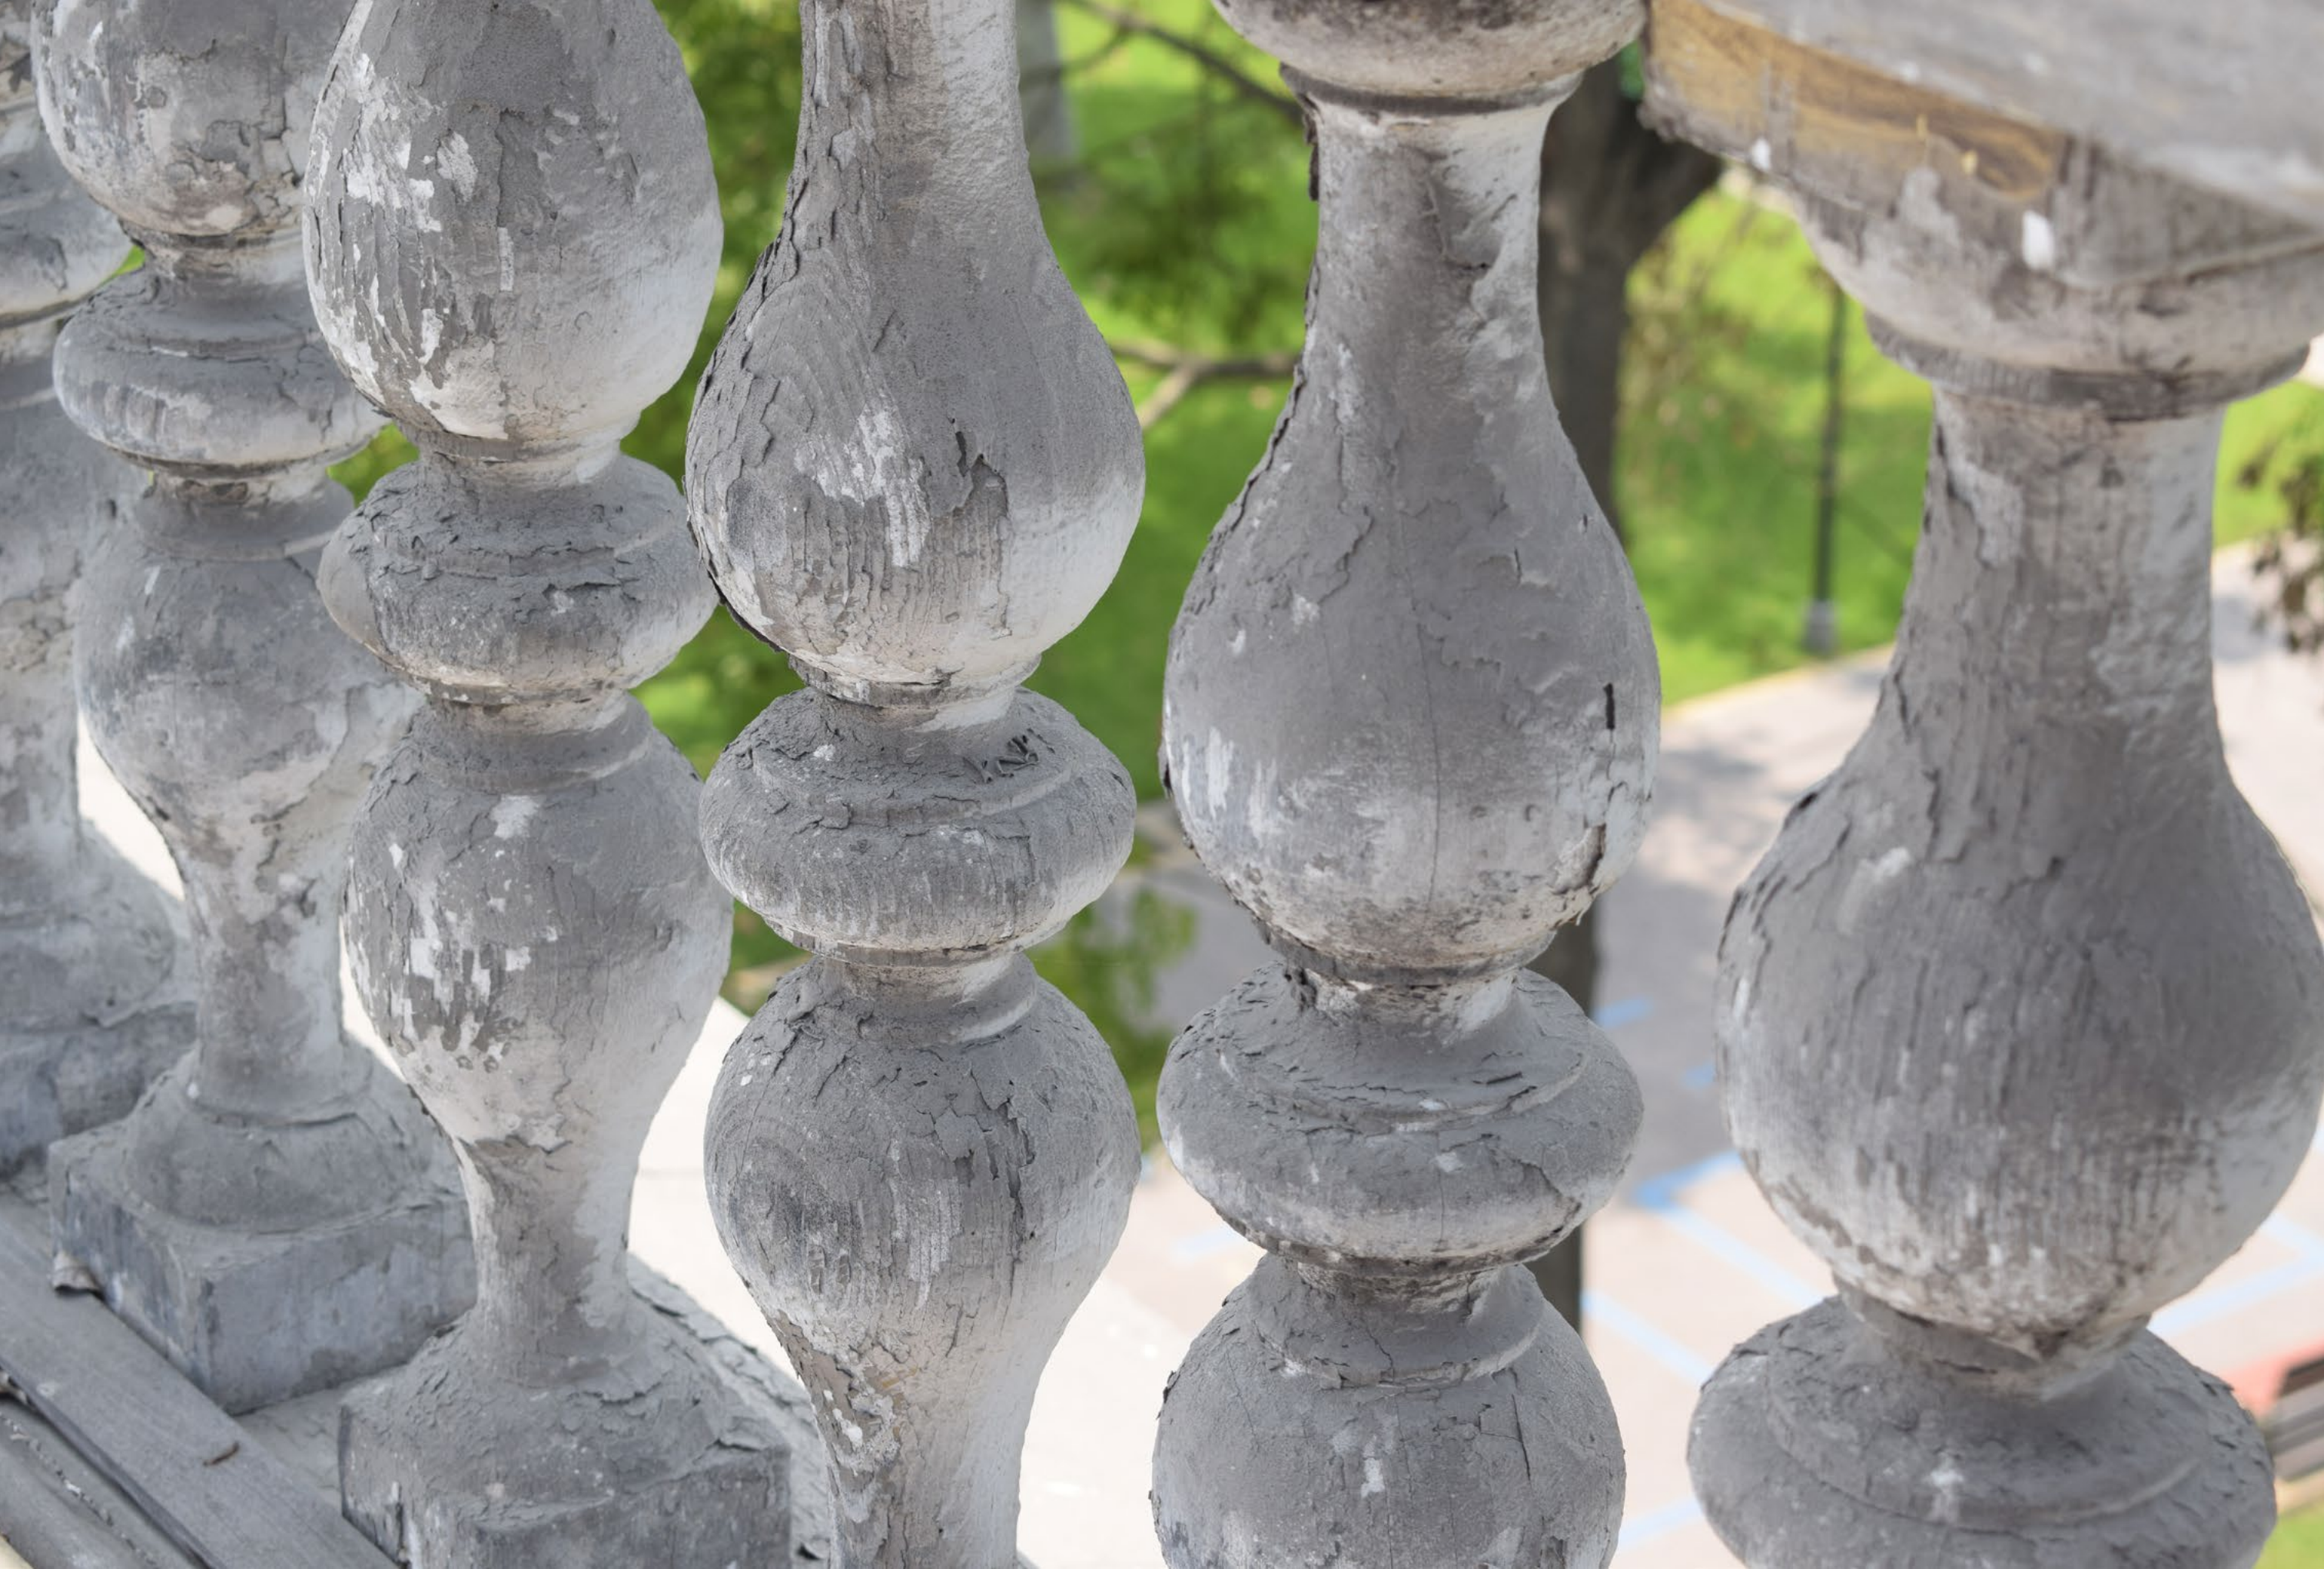
**FIG 40** Detalle de las lesiones en  
elementos de madera

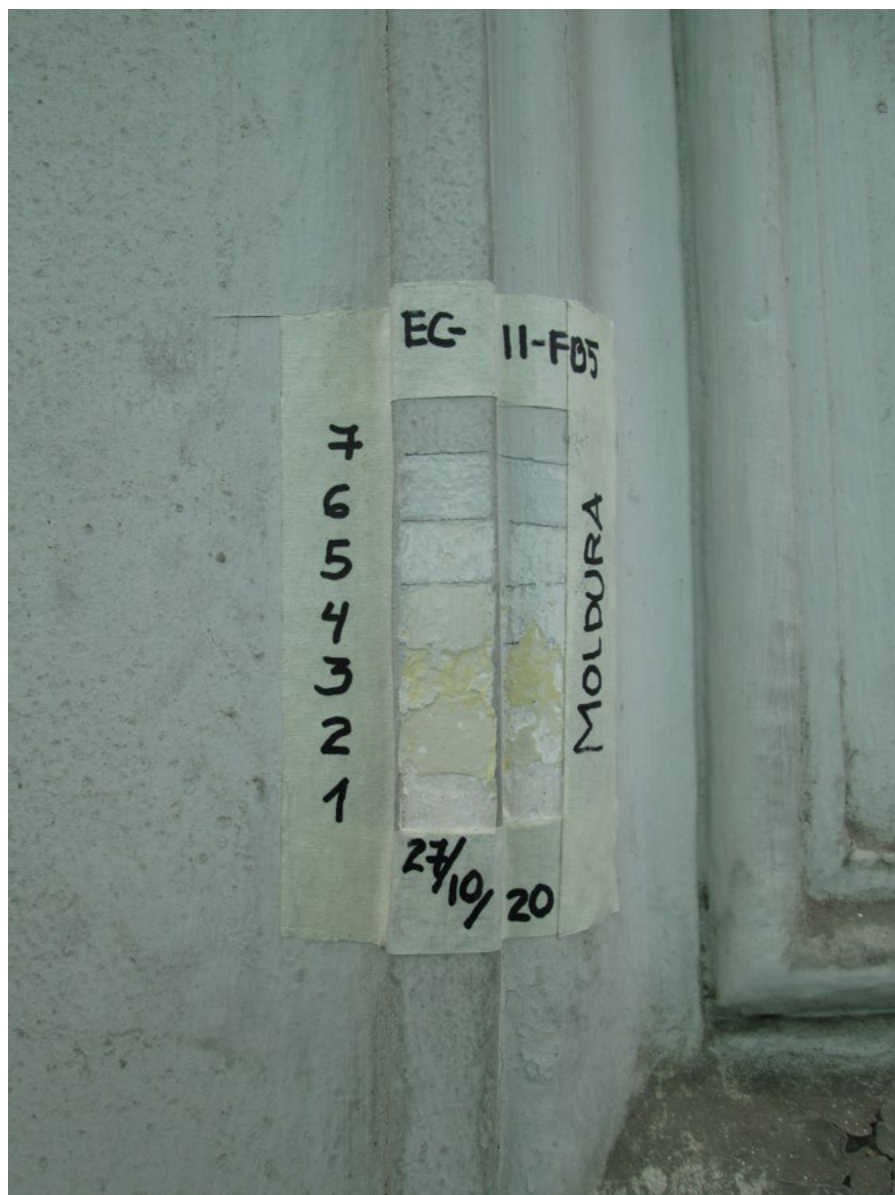
**FIG 44** Estudio de color a través de calas estratigráficas: cala en muro y molduras  
**FOTOGRAFÍA:** Archivo WMF Perú

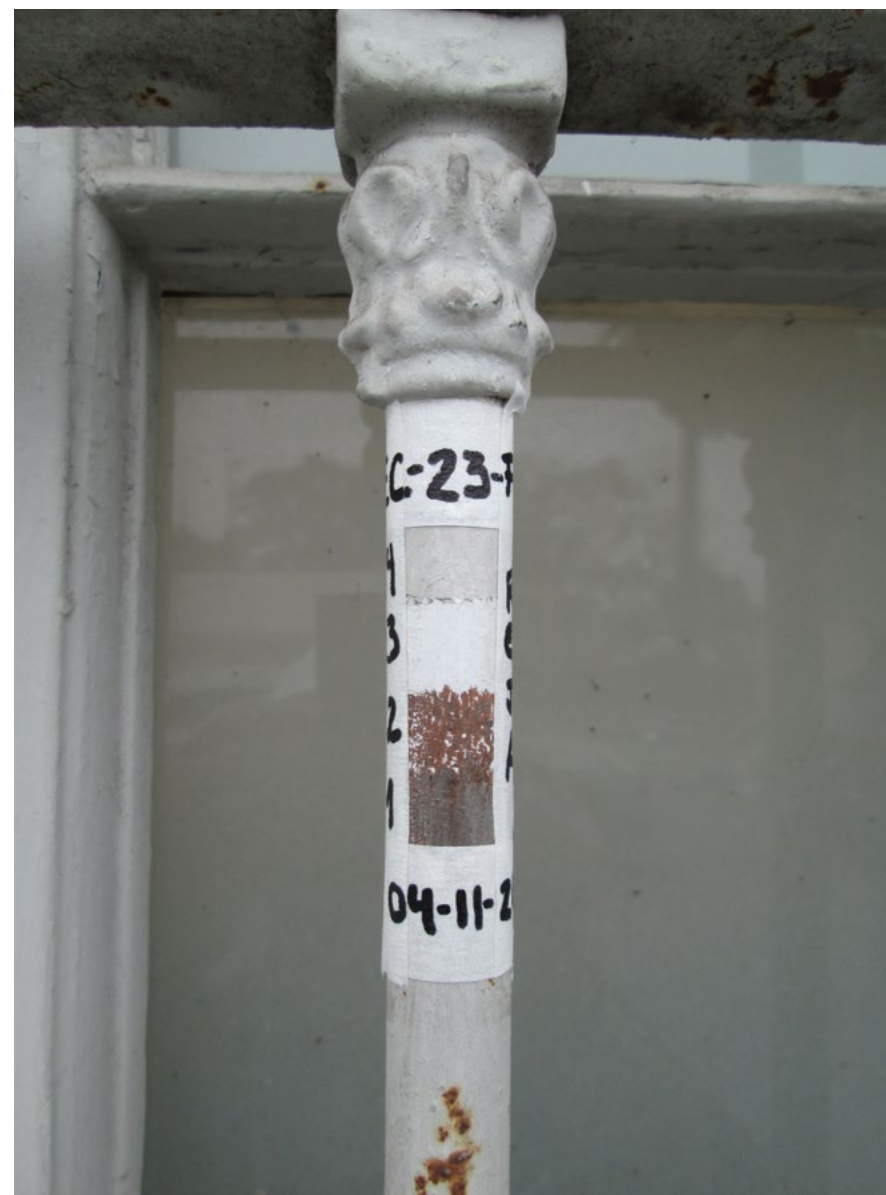
**FIG 45** Estudio de color a través de calas estratigráficas: cala en elemento de metal  
**FOTOGRAFÍA:** Archivo WMF Perú

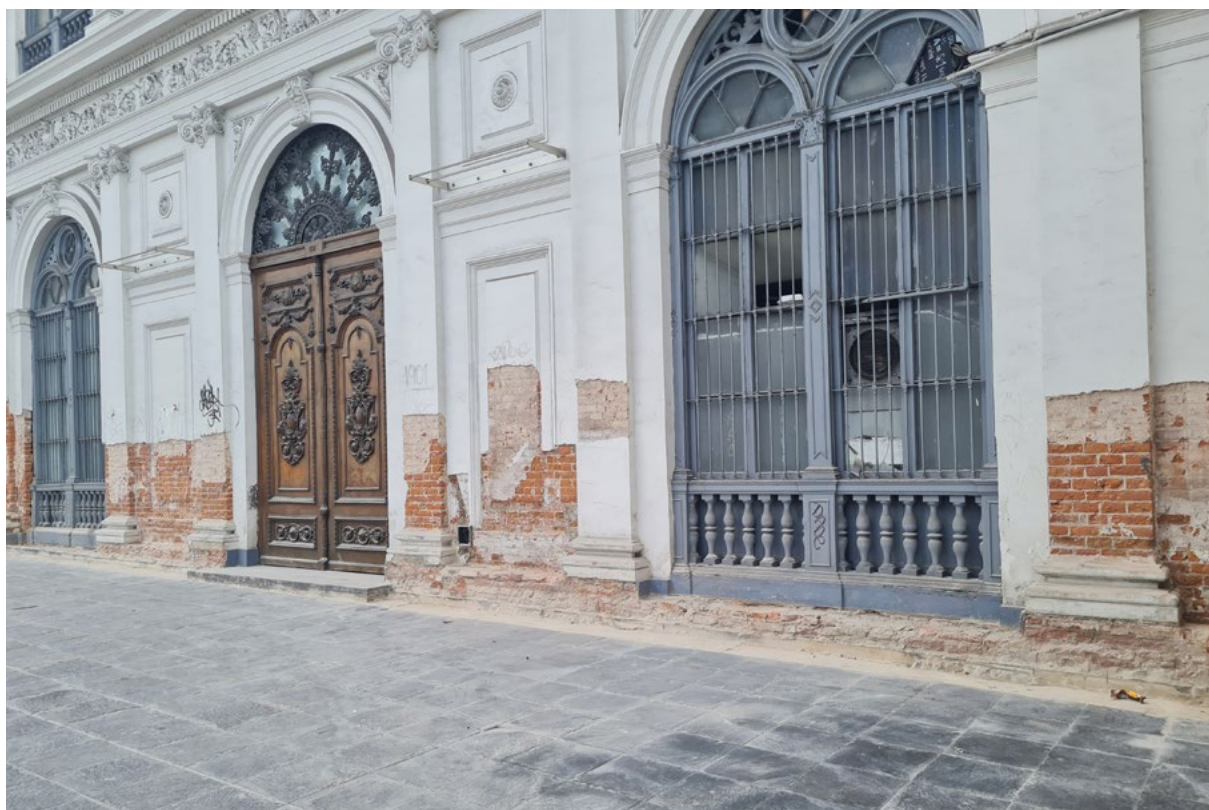
**FIG 56** Se retiró el contra zócalo y revoque de yeso en las partes bajas de los muros de las fachadas  
**FOTOGRAFÍA:** Archivo WMF Perú

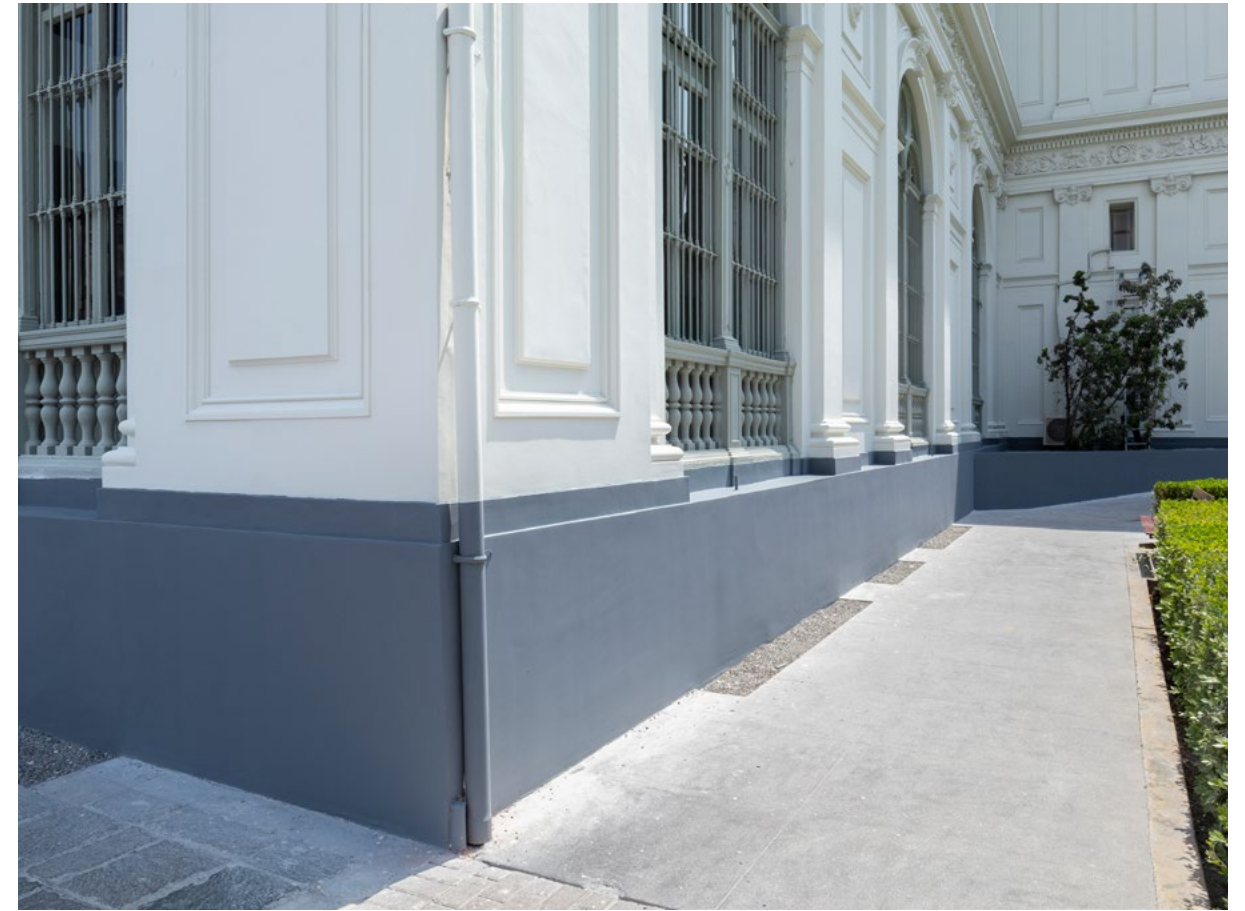
**FIG 60** Proceso de restauración en la esquina que da al Parque de la Exposición  
**FOTOGRAFÍA:** Archivo WMF Perú

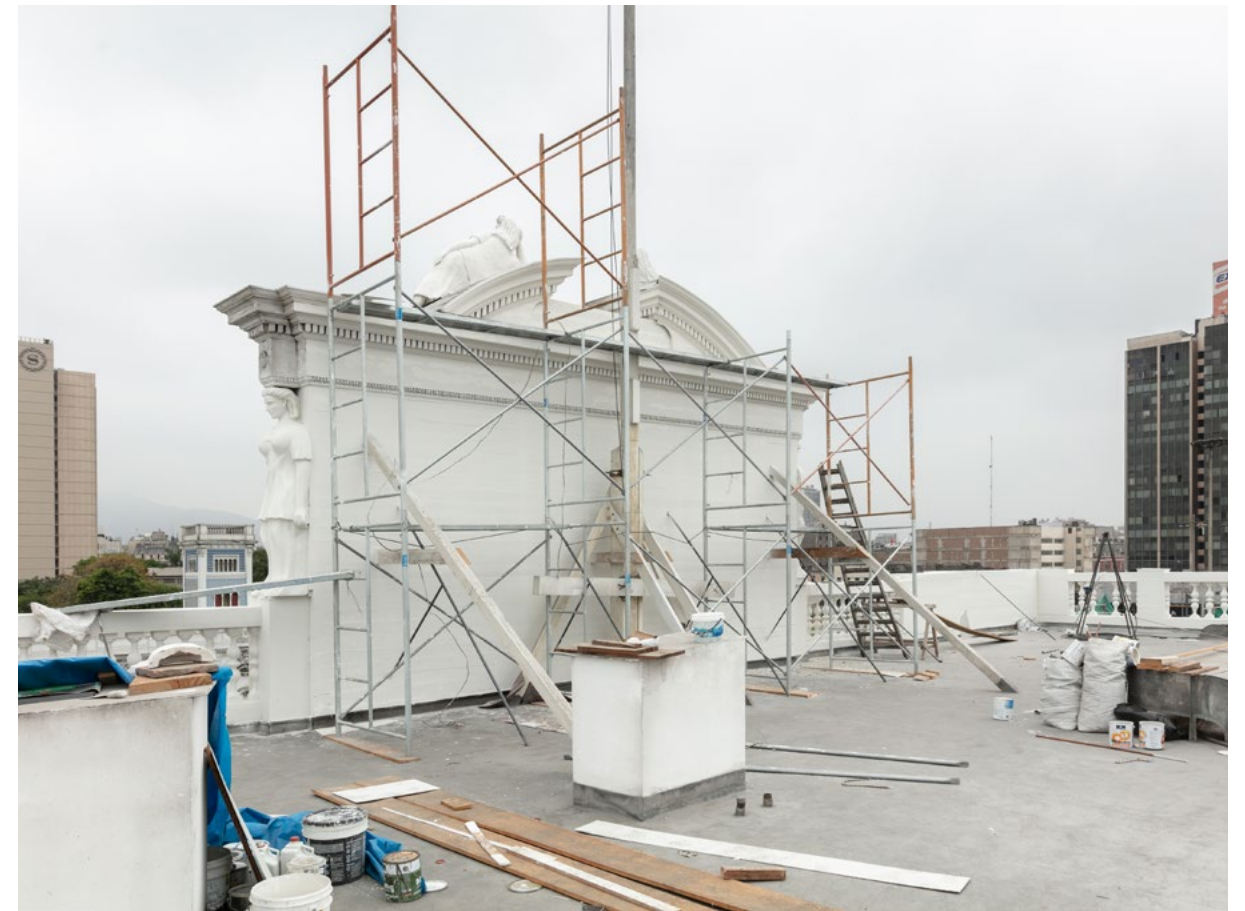
**FIG 63** Proceso de restauración del frontón  
sobre la fachada principal  
**FOTOGRAFÍA:** Archivo WMF Perú
