# Identificação da corrosão em estruturas metálicas através da análise de imagens termográficas

## Identification of corrosion in metallic structures through the analysis of thermographic images

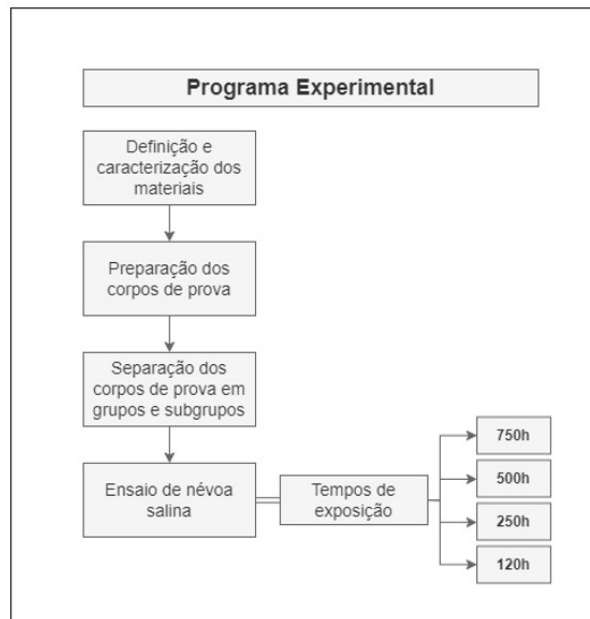
Figura 1. Fluxograma da metodologia

O programa experimental foi desenvolvido como no fluxograma apresentado na Figura 1. As etapas do fluxograma serão discutidas na metodologia.

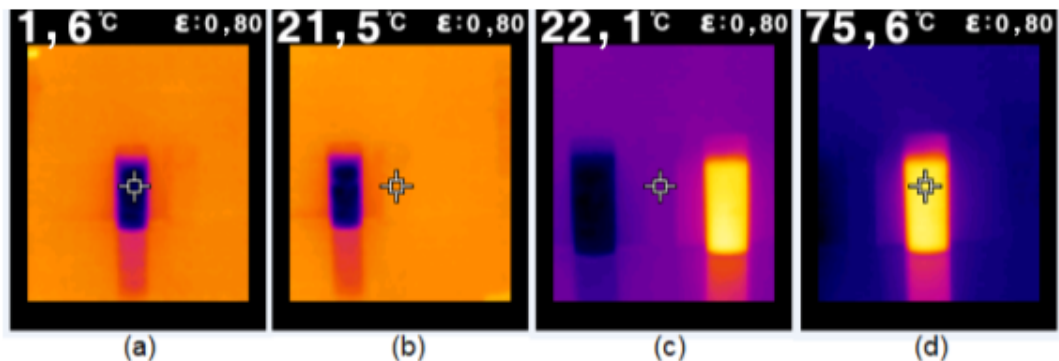
**Figura 2.** Termogramas resultantes do teste de intervalo de temperatura máxima e mínima.

com mais contraste e de melhor interpretação, o intervalo de temperatura utilizado para análise termográfica das imagens foi ajustado automaticamente pelo equipamento, conforme a intensidade de calor da imagem. O respectivo ajuste pode ser visto na Figura 2, onde foram capturados termogramas de um recipiente com água fria e um recipiente com água em temperatura ambiente e posteriormente, foram gerados novos termogramas com a adição de um terceiro recipiente contendo água morna.

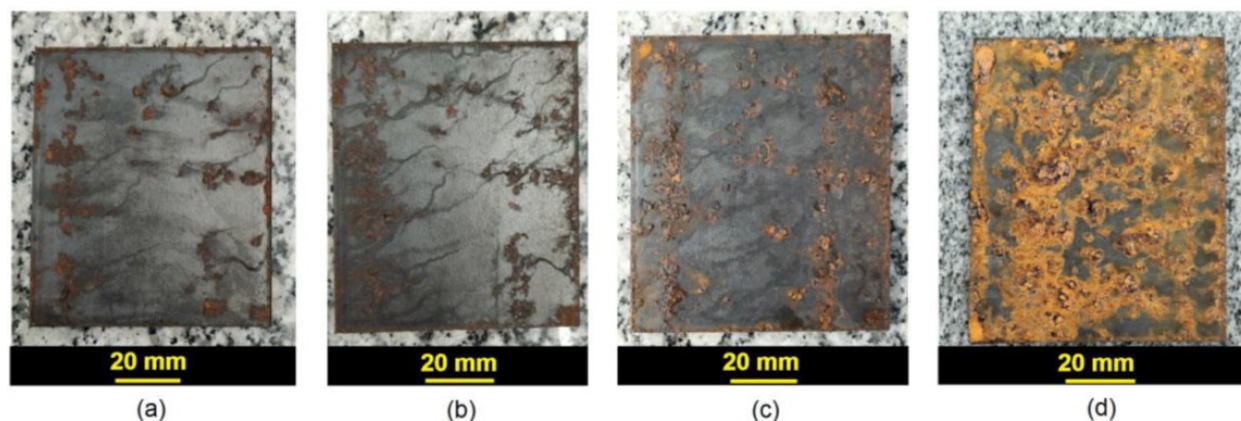
**Figura 3.** Desenvolvimento da corrosão no CP AC01 durante exposição a névoa salina por 120 horas (a), 250 horas (b), 500 horas (c) e 750 horas (d).

Para facilitar a compreensão dos resultados, inseriu-se neste tópico os registros fotográficos e termogramas de melhor qualidade e de maior relevância para a pesquisa. Para os CPs de aço carbono sem pintura, foi identificado que a corrosão ocasionada pela névoa salina aconteceu em toda a superfície dos corpos de prova, sendo caracterizada, como corrosão uniforme [21]. Na Figura 3 tem-se os registros fotográficos do CP AC01 nos quatro intervalos de inspeção visual.

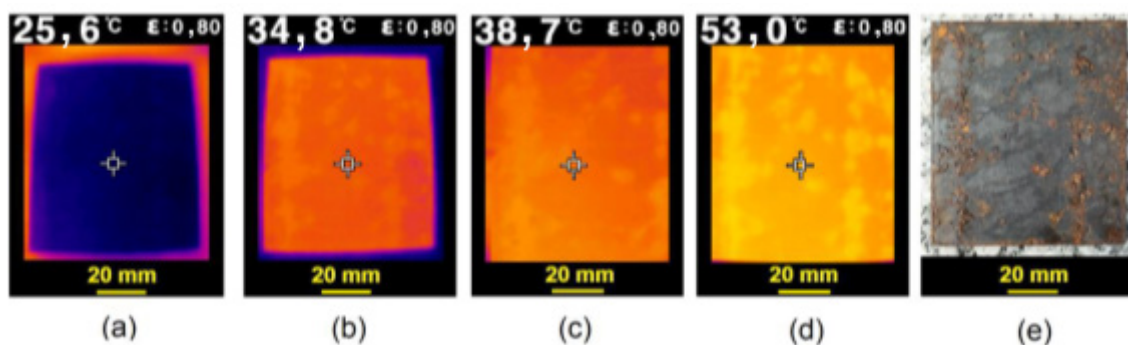
**Figura 4.** Termograma CP AC01 após exposição ao calor por 10 segundos (a), 30 segundos (b), 60 segundos (c), 120 segundos (d) e fotografia do ensaio visual (e).

A Figura 4 demonstra esse ganho de nitidez com o aumento da temperatura superficial nos termogramas do CP AC01 durante o terceiro ensaio termográfico (500 horas de exposição a névoa salina).

A partir do segundo termograma (b), com 30 segundos de exposição ao calor, pode-se identificar as áreas mais claras, onde está acontecendo a corrosão, porém, é no termograma (d), após 120 segundos de exposição e com temperatura no centro do CP acima dos 50 °C, que tem-se a melhor relação

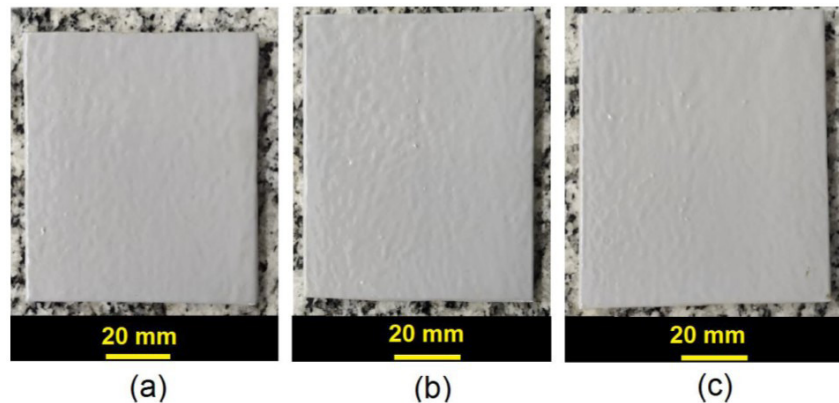
**Figura 5.** Registros fotográficos dos CPs AP04 (a), AP05 (b) e AP06 (c) após 750 horas de exposição à névoa salina.

A mesma relação de temperatura com qualidade de imagem é visível nos CPs com pintura, onde o aumento da temperatura superficial gerou termogramas com melhor definição. Ocorre que, como observado na Figura 5, os CPs com pintura não apresentaram corrosão na face pintada durante o tempo de exposição. Nestes casos, a proteção de

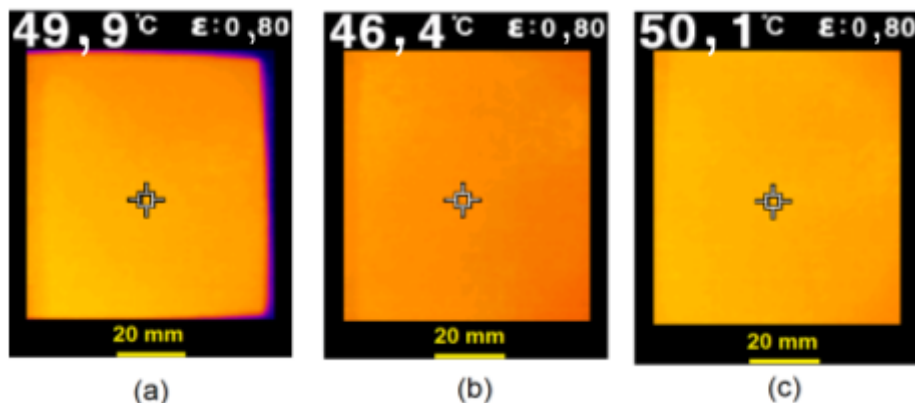
**Figura 6.** Termogramas dos CPs AP04 (a), AP05 (b) e AP06 (c) após 750 horas de exposição à névoa salina.

No caso dos CPs com pintura, mesmo os termogramas de melhor definição, correspondentes a maior temperatura superficial, não apresentaram variação de cor na superfície que pudesse indicar algum sinal de corrosão abaixo da película de tinta. Estes termogramas podem ser conferidos na Figura 6.

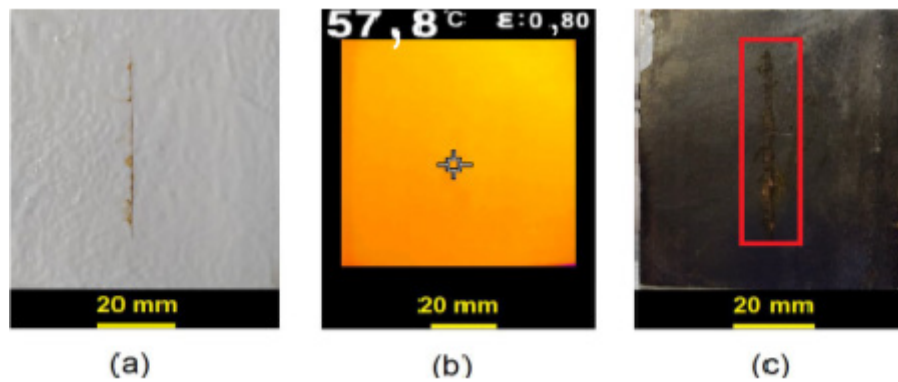
**Figura 7.** CPAPF11 registro do ensaio visual (a), termograma (b) e registro após remoção da pintura (c) após 500 horas de exposição a névoa salina.

nestes CPs não houve a formação de ferrugem, como averiguado nos CPs sem pintura. Na Figura 7 tem-se o CP APF11 em três registros durante o terceiro ciclo de ensaios (termográfico e visual), após 500 horas de exposição à névoa. A primeira imagem apresenta o CP durante o primeiro ensaio visual, após ser retirado da câmara experimental e limpo, seguido do termograma realizado no ensaio termográfico e, por último, o registro do segundo ensaio visual após a remoção da camada de tinta.

No registro fotográfico Figura 7 (a) observam-se marcas de oxidação sobre a falha na pintura, sendo possível relacionar este resultado aos apresentados por Arévalo et al. [23]. Na terceira imagem (c) da Figura 7, com a tinta removida, nota-se que o processo de corrosão iniciou de forma superficial no ponto onde antes estava a falha da pintura, sinalizado por um retângulo vermelho.

Este princípio de corrosão assemelha-se à corrosão filiforme apresentada nos resultados de Diamantino et al. [24], porém num estado mais inicial do processo. O termograma (b) realizado com o CP ainda pintado, não apresentou variação de coloração sobre a falha de pintura que pudesse indicar um aumento de temperatura perceptível através do contraste visual.

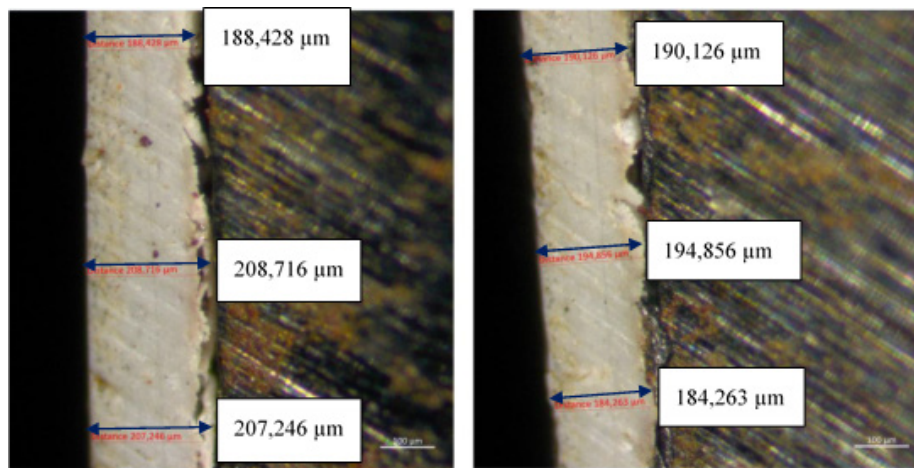
**Figura 8.** Fotografias feitas com microscópio de perfil em corte de mostra de CP pintado ampliado 160x.

camada de tinta. Através de medição realizada com auxílio de um microscópio, identificou-se que a espessura final, após duas demãos de tinta epóxi e uma demão de tinta PU acrílica, ficou em aproximadamente 200 µm (com variação). Algumas imagens resultantes desta análise podem ser vistas na Figura 8.
